MEMORANDO DSH-149-2023

ASUNTO : Inspección al área del proyecto “PALMANOVA”

**INFORME DE INSPECCIÓN No. DSH-DCS -009 -2024
“PALMANOVA”****DATOS GENERALES**

Nombre y categoría del proyecto:	PALMANOVA, - Categoría II
Nombre del promotor:	LA ARBOLEDA PROPERTIES GROUP, S.A
Fecha del Informe:	19/03/2024
Ubicación del proyecto:	Corregimiento de Las Garzas, distrito y provincia de Panamá
Nombre y No. de la Cuenca donde se ubica el proyecto:	Nº 148 del Río Bayano, 146 Rio Pacora

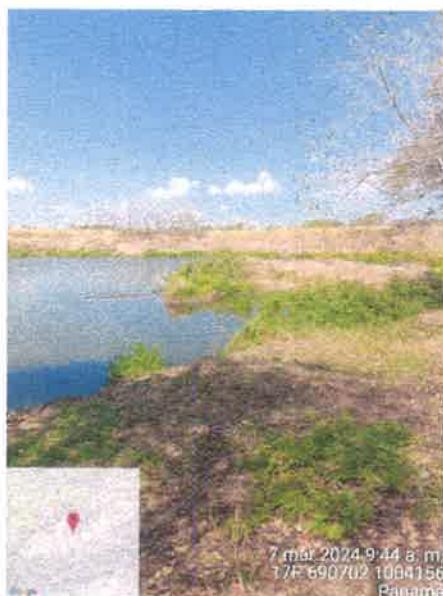
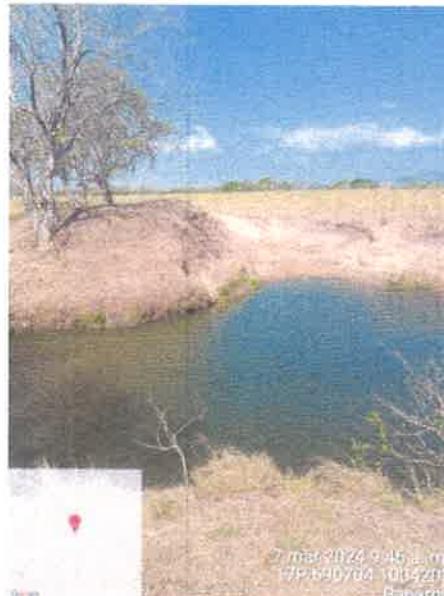
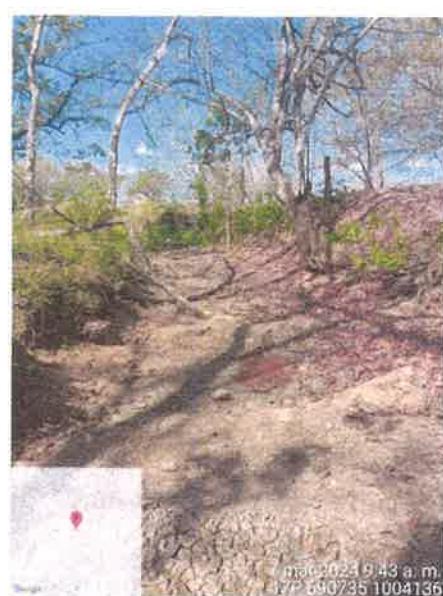
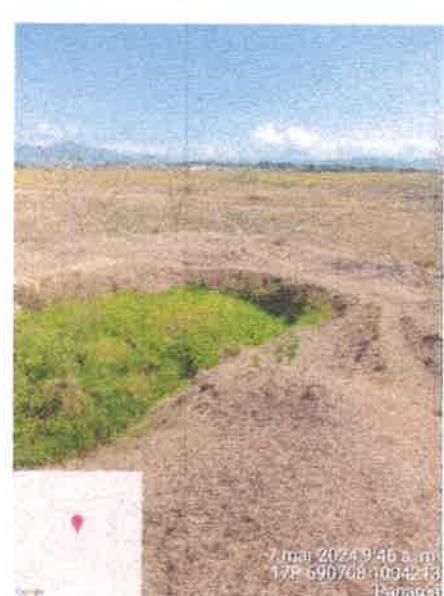
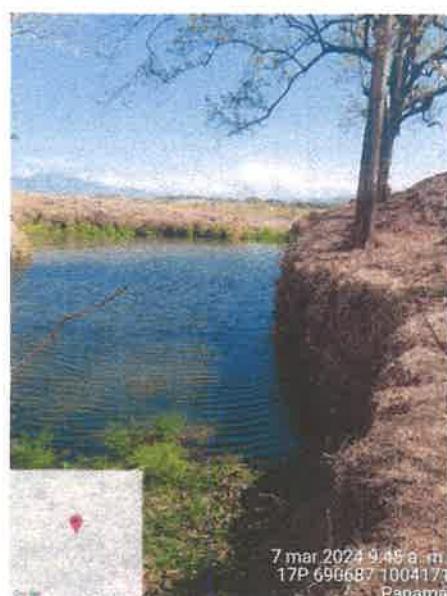
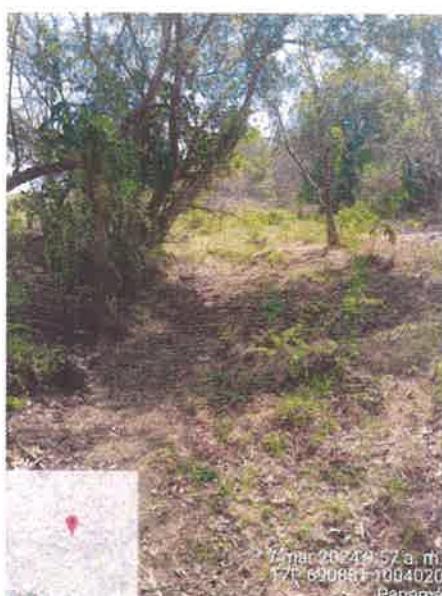
Punto n°1: En el recorrido de este primer punto se evidencia la ausencia de una fuente hídrica permanente, sin embargo, se distingue la presencia de un cuerpo de agua que se origina como resultado de un antiguo abrevadero diseñado para el suministro de agua al ganado bovino que históricamente pastaba en esta área. El exceso de agua que se acumulaba en este abrevadero, al alcanzar su capacidad máxima, fluye hacia áreas más bajas.

- ✓ En la inspección realizada al área del Proyecto “PALMANOVA” se llevó a cabo un recorrido por los 3 puntos de interés, señalados en mapa del informe técnico No. DSH-DCS-047 -2023, y se corrobora que 1 de ellos es un abrevadero construido para el ganado y los otros dos no son más que drenajes pluviales. Por lo tanto, se determinó que los recorridos de agua son obras civiles para almacenar y conducir escorrentía superficial.

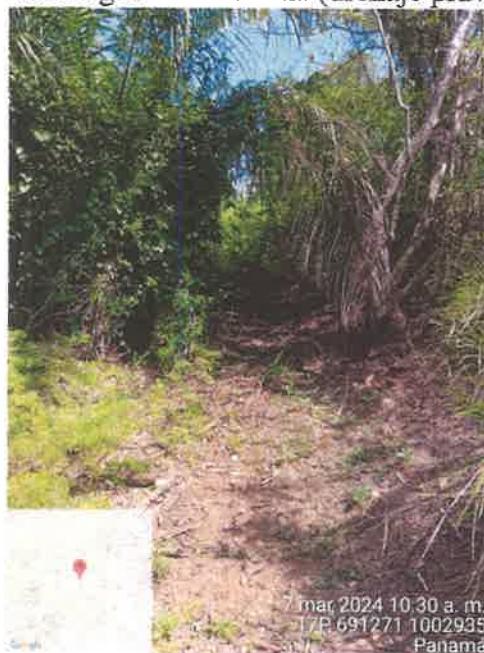
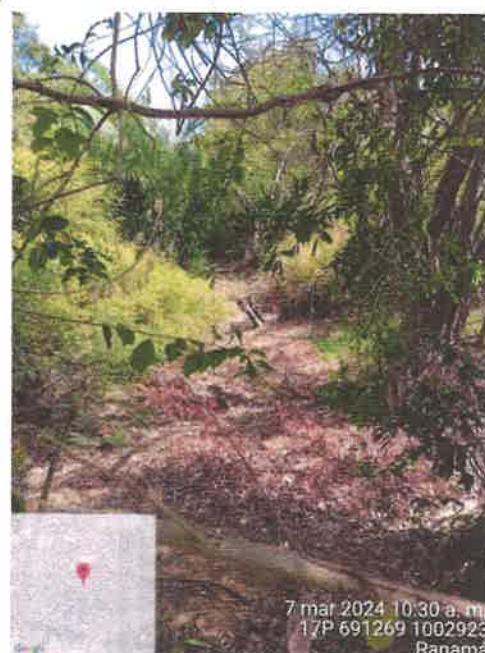
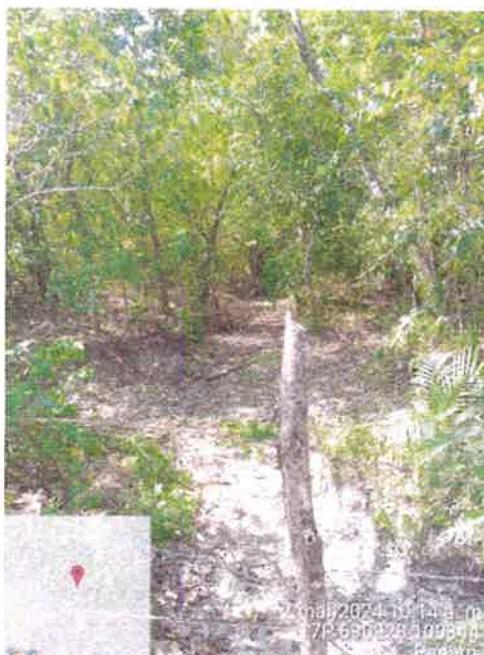
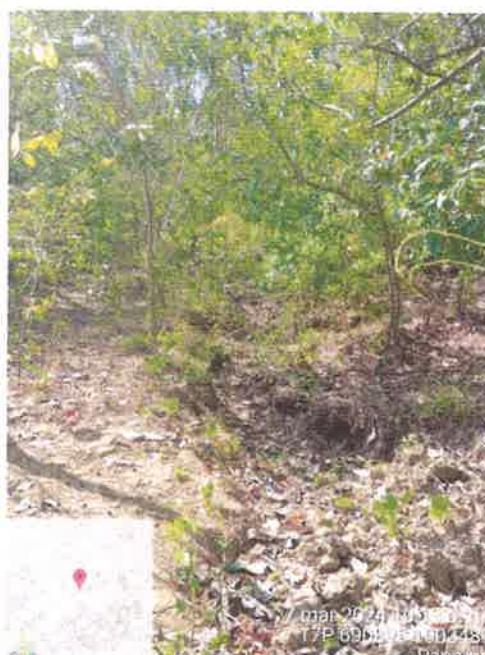
- ✓ **Punto n° 2:** En este punto tampoco se identificó un cuerpo de agua permanente, debido a la dinámica topográfica del sitio las aguas que escurren superficialmente convergen en esta zona (drenaje pluvial)

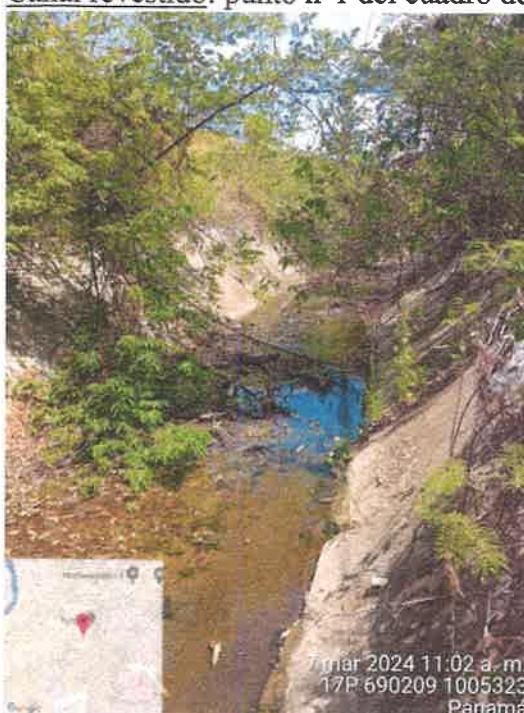
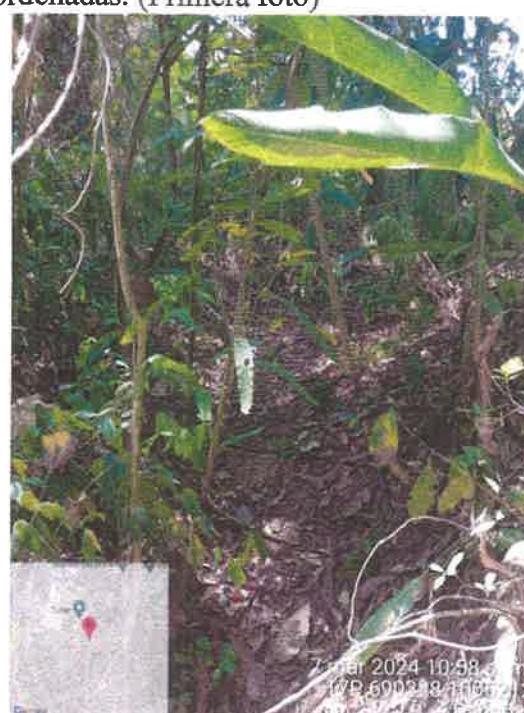
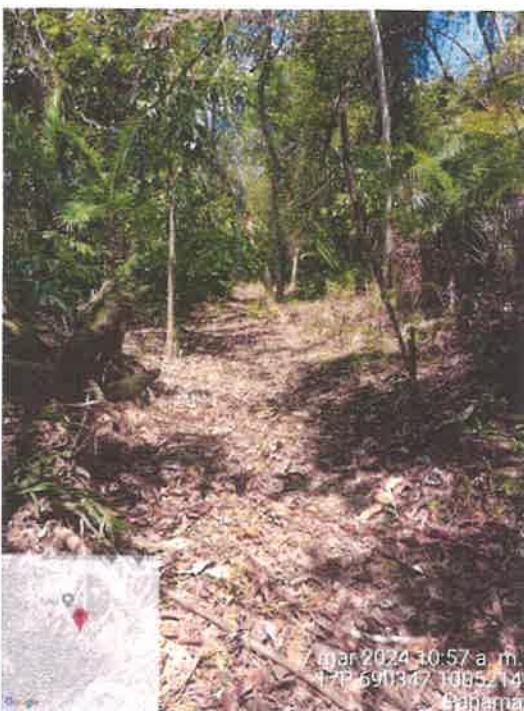
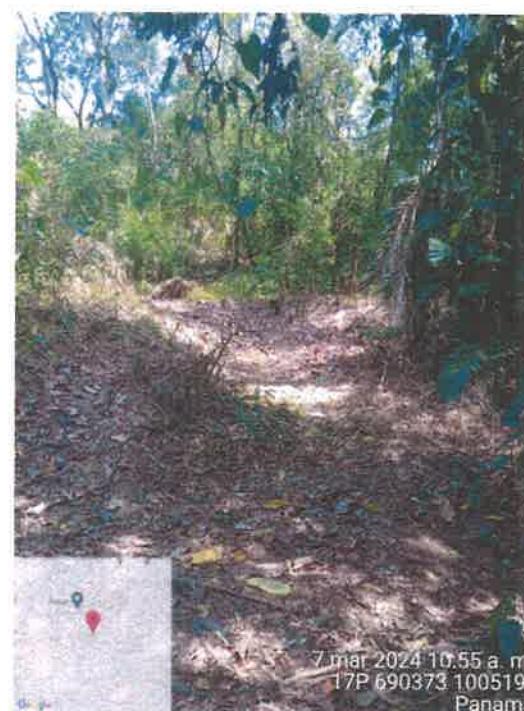
Punto n° 3: en este punto las consideraciones topográficas son similares al punto 2, con la diferencia que las aguas que drenan en esta zona, fluyen hasta llegar a un canal revestido que se encuentra fuera del polígono del proyecto.

Canal revestido: punto n°1 del cuadro de coordenadas. (Primera foto)
