INFORME TÉCNICO DE INSPECCIÓN DE ESTUDIO DE IMPACTO  
AMBIENTAL (EsIA)

DRCC-IIo-235-2023

Proyecto:	“LINEA CHIRQUI GRANDE-PANAMA III, 500 KV”,
Promotor:	EMPRESA DE TRANSMISIÓN ELÉCTRICA, S.A (ETESA)
Categoría:	III
Consultores ambientales:	CONSULTORES AMBIENTALES Y MULTISERVICIOS S.A Registro del Consultor Ambiental IRC 031-05
Localización del proyecto:	La Línea de transmisión, recorrerá las provincias de Bocas del Toro, Comarca Ngäbe Buglé (Región Nö Kribo), Veraguas, Colón, Coclé, Panamá Oeste y Panamá en una longitud aproximada de 330 km (330,000 m), a lo largo de la costa del Atlántico y requerirá la creación de una servidumbre a lo largo del alineamiento de 70 metros de ancho.
Fecha de inspección:	07 de septiembre de 2023
Fecha de informe:	29 de septiembre de 2023
Participantes:	<ul style="list-style-type: none"><li>• Juvenal E. Torres – Por parte de la empresa promotora ETESA</li><li>• Medjugorie Rangel - Por parte de la empresa promotora ETESA</li><li>• Emilio Angeles – Consultor</li><li>• Joel Castillo – Consultor</li><li>• Jorge García – Consultor CAMSA</li><li>• Ángel González - Sección de Forestal- MiAMBIENTE Coclé</li><li>• José Chen - Sección Operativa de Seguridad Híd

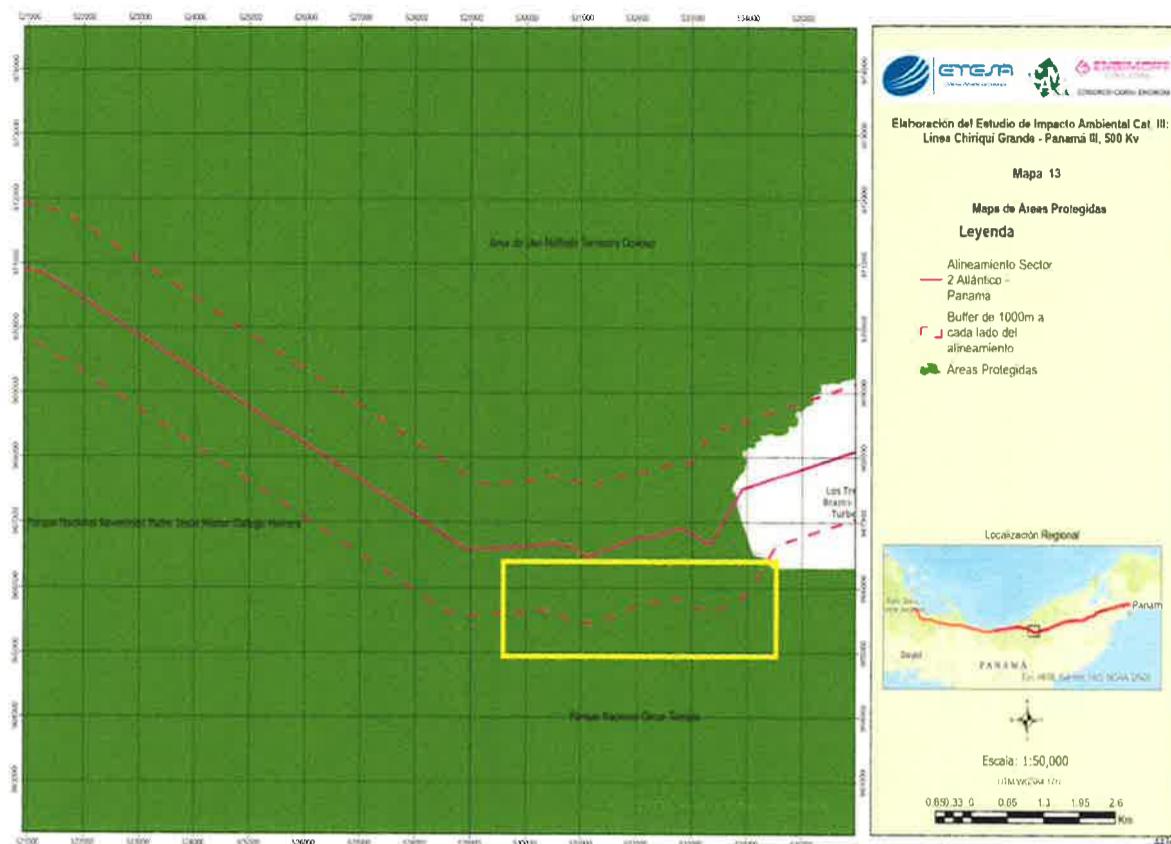
Ante lo anterior no se refleja en su totalidad lo que se establece en el **Anexo N°7, Mapa N°13 "Mapa de Áreas Protegidas"** página 4436, en la cual se puede observar que el denominado Buffer sección sur del trazo de la LT si incluye una sección dentro del **Parque Nacional General de División Omar Torrijos Herrera**. Por tanto, se debe aclarar dicha inconsistencia y determinar la superficie del PNGDOTH que entraña dentro de los actuales límites de dicho Buffer de AID, lo anterior para fines de cálculo Indemnización ecológica y el debido cotejo con el Plan de Manejo del precitado Parque Nacional. Adjunto fotografía de Mapa 13.

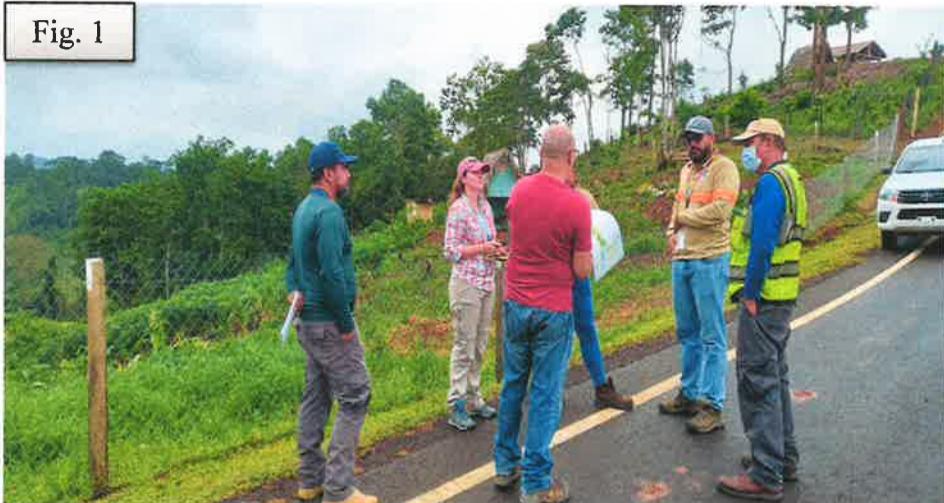
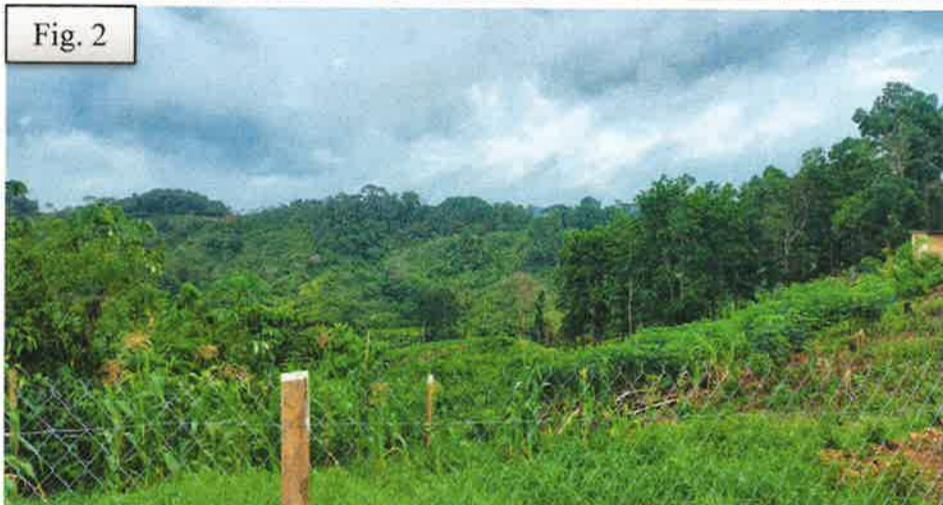
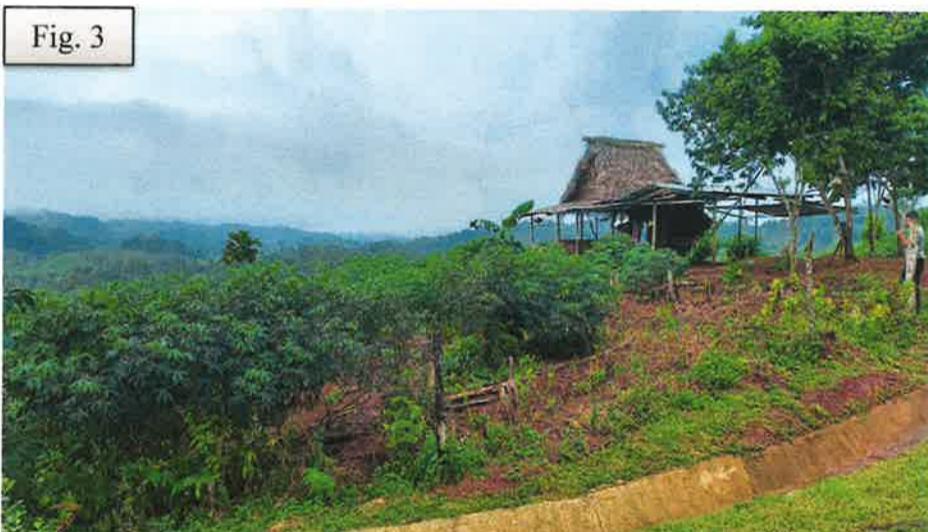
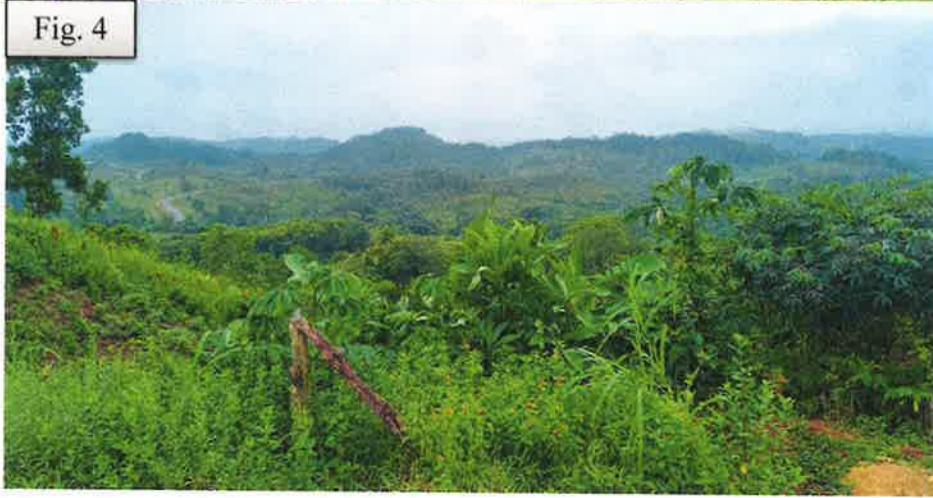
**Fig. 1 a la 4:** Se puede observar el punto de reunión inicial y la vegetación existente en área próximas al alineamiento del proyecto.

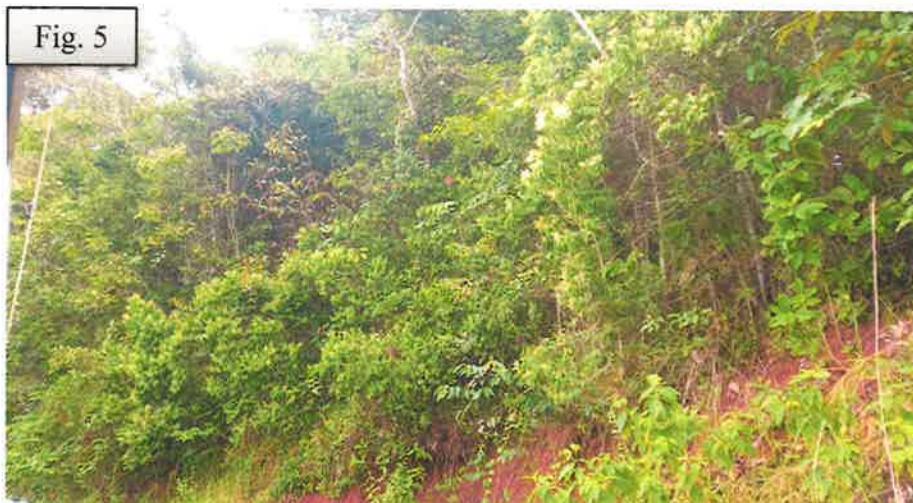
Fig. 5

**Fig. 5:** Se puede observar un área con vegetación representativa, la cual se nos indicó fue utilizada para la línea base biológica, en la comunidad de Las Marías.

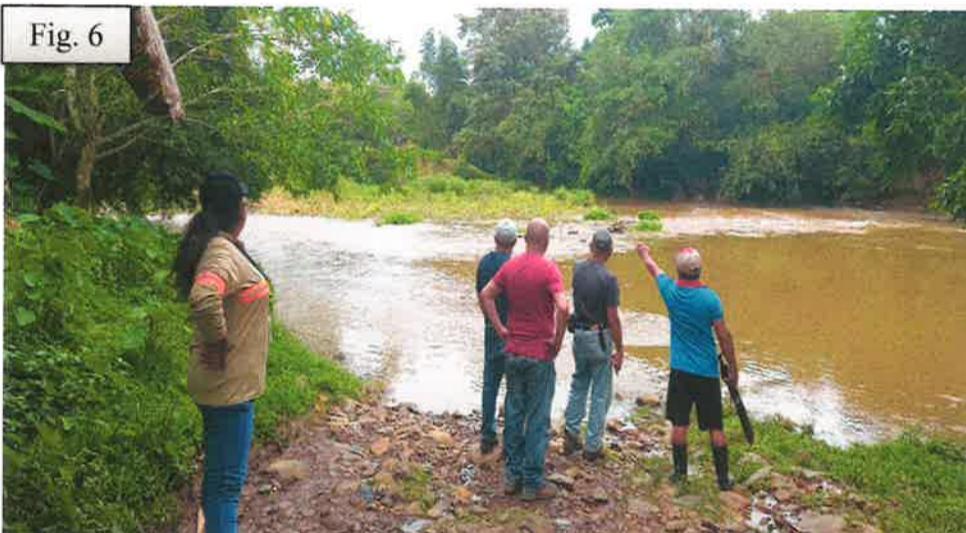
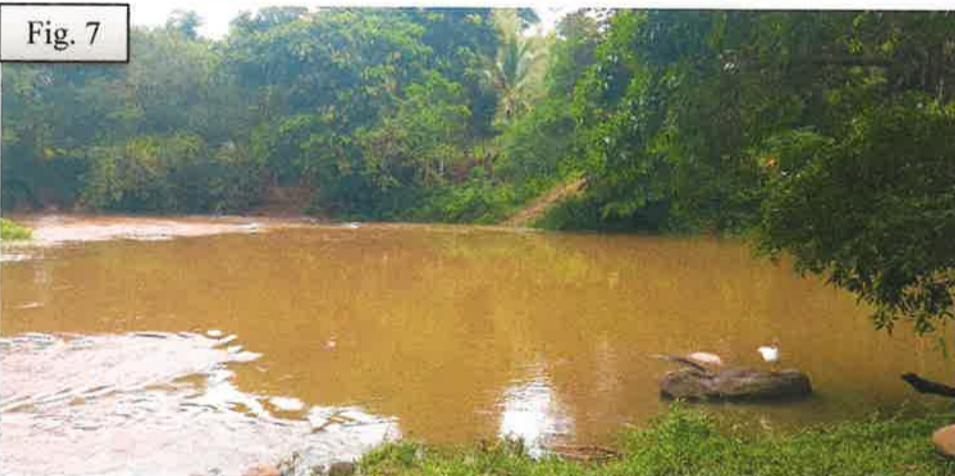
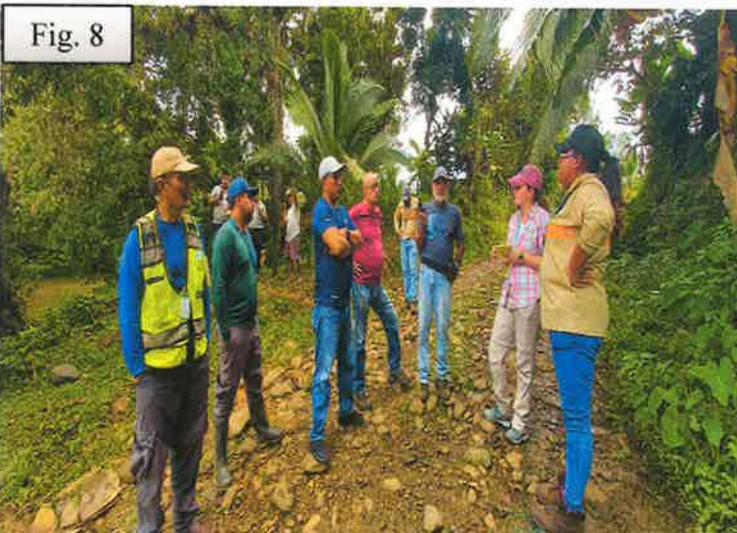
El segundo lugar a visitar era en un punto específico de la comunidad de Cutevilla, corregimiento de Llano Grande, distrito de La Pintada. Sin embargo, ya en la comunidad, faltando poco para llegar, el rio (que no cuenta con paso vehicular) de la comunidad se encontraba crecido y representaba un riesgo para todos los participantes. Por lo que se conversó con el personal participante de la inspección; y la empresa promotora y consultora indicaron la propuesta de reprogramar la inspección para ese punto en específico. Se está a la espera de la nueva fecha.

**Fig. 6, 7 y 8:** Se puede observar el río de la comunidad de Cutevilla (el cual estaba crecido), por dicha razón no se pudo continuar para llegar al punto específico en esta comunidad.

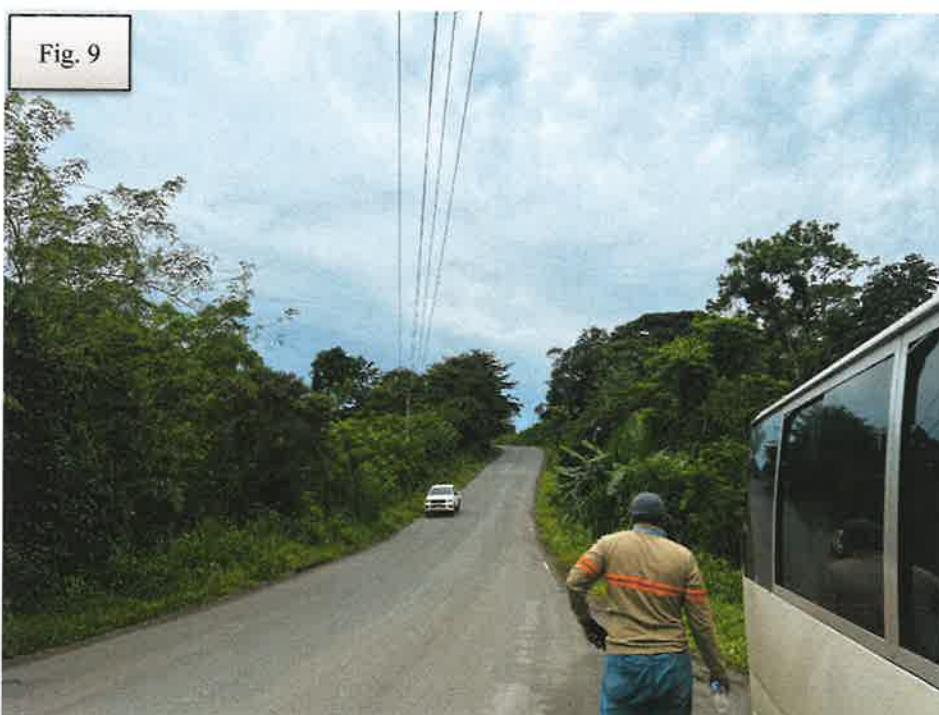
Tercer lugar visitado, comunidad de Llano Grande

El tercer lugar visitado fue la comunidad de Llano Grande, para indicarnos un área cerca de la vía principal, por donde pasa el alineamiento del proyecto. ( punto 45 del alineamiento presentado en el EsIA)

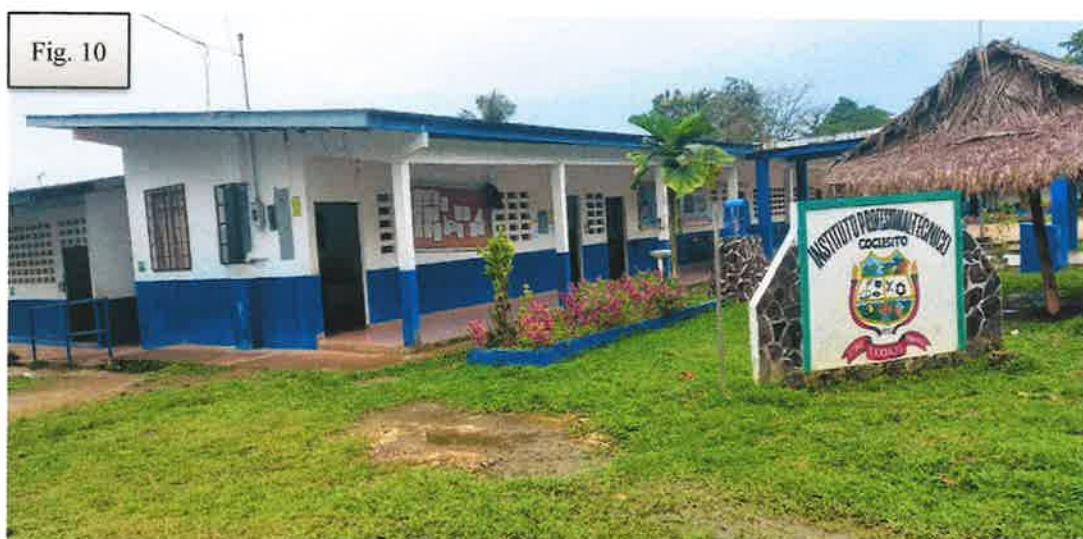
Cuarto lugar visitado, comunidad de Coclesito

**Observación 3:** Durante la inspección se consultó respecto a los posibles sitios para realizar el foro, ya que el sitio visitado fue el I.P.T. de Coclesito, ubicado en la comunidad de Coclesito, dentro de la provincia de Colón. De lo cual se les comentó que se considerara que la provincia de Coclé, es uno de los sectores que incluye aproximadamente 189 de un total de 226 fincas. Las cuales se distribuyen entre el distrito de La Pintada y al Norte del distrito de Penonomé.

**Fig. 10:** Se puede observar las instalaciones del I.P.T. de Coclesito, el cual es un posible sitio donde proponen realizar el foro público.
