SECCIÓN DE EVALUACIÓN DE IMPACTO AMBIENTAL
INFORME TÉCNICO DE INSPECCIÓN AL ALINEAMIENTO DE DESARROLLO DEL
PROYECTO

Informe Técnico de Inspección en Campo del proyecto **MEJORAMIENTO AL ACUEDUCTO DE CHUPAMPA I ETAPA / MEJORAMIENTO AL ACUEDUCTO DE CHUPAMPA II ETAPA**

Fecha de la Inspección: 15 de abril de 2024.

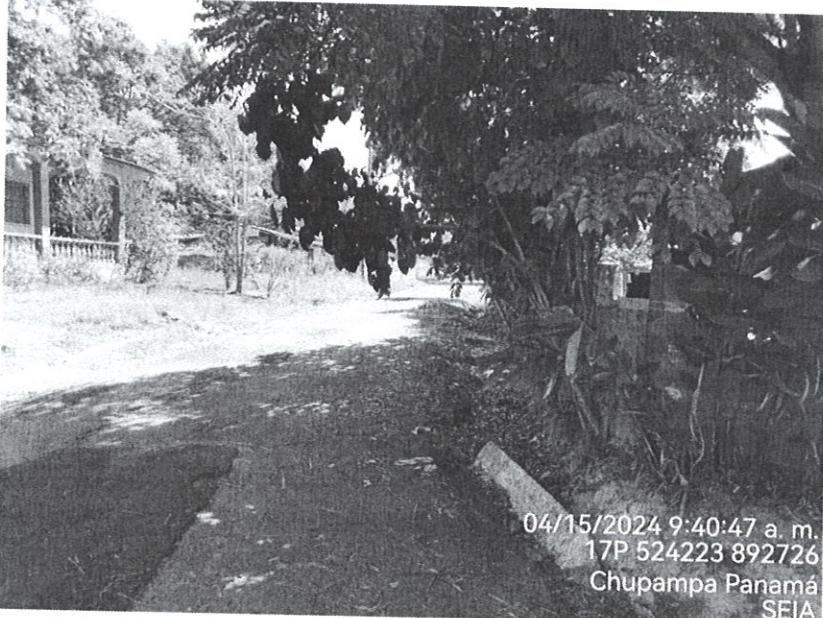
Coordenada de ubicación UTM (WGS-84):	Imágenes tomadas en el área propuesta para el desarrollo del proyecto
892726 m N 524223 m E

Fig. No. 1. Vista del área (servidumbre) donde se pretende desarrollar el proyecto. Se observan arboles de mango.

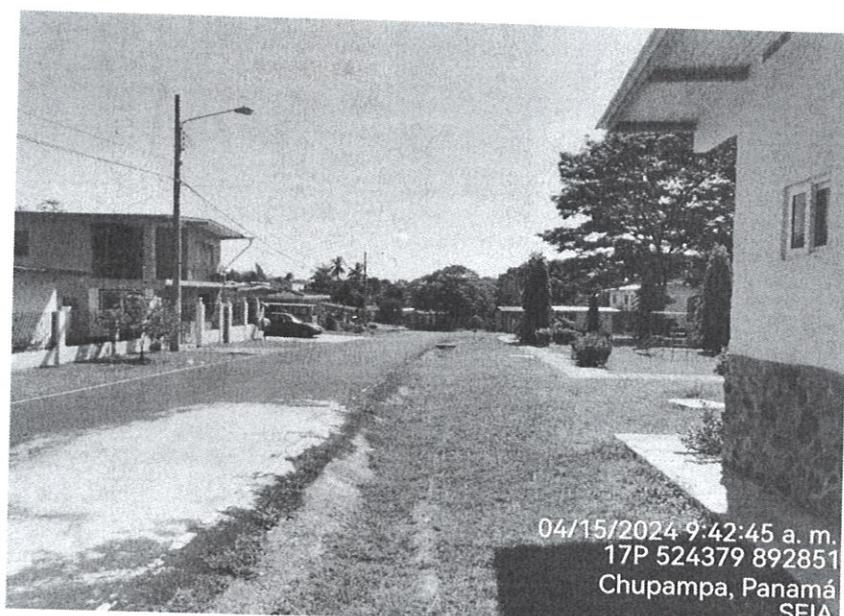
892851 m N

Fig. No. 2. Otra vista del área del proyecto, se observa pasto en servidumbre

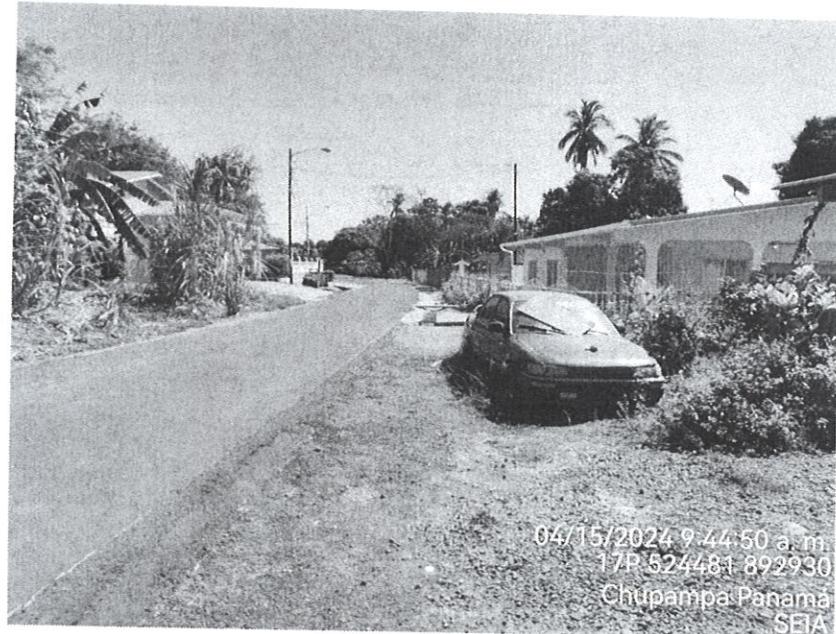
892930 m N

- La servidumbre de la calle colinda con Inmuebles (residencias), iglesia y parque; se observan planchas de concreto de entrada a viviendas y cunetas pavimentadas.

Fig. No. 3. Se observa planchas de concreto de entrada a las viviendas colindantes a la servidumbre
