INFORME TÉCNICO DE INSPECCIÓN AL SITIO DE DESARROLLO DEL PROYECTO

Proyecto:	TALLER DE MECÁNICA MENOR OCÚ.		
Categoría:	I		
Promotor:	SEBASTIÁN ALONSO CARRIZO QUINTERO.		
Representante Legal:	N.A.		
Ubicación:	Corregimiento de Ocú Cabecera, Distrito de Ocú, provincia de Herrera.		
Expediente No.:	DRHE-I-F-06-2024		
Fecha de la inspección:	25 de Abril de 2024		
Fecha del Informe:	29 de Abril de 2024		
Participantes:	Nombre	Cargo	Institución
	Yuria Benítez	Sección de Evaluación de Impacto Ambiental	MiAmbiente - Herrera
	Erick Almanza	Agencia de Ocú	MiAmbiente - Herrera
	Luis Ángel Ramos Herrera	Arquitecto	---
	Luis A. Ramos H.	Ingeniero	---

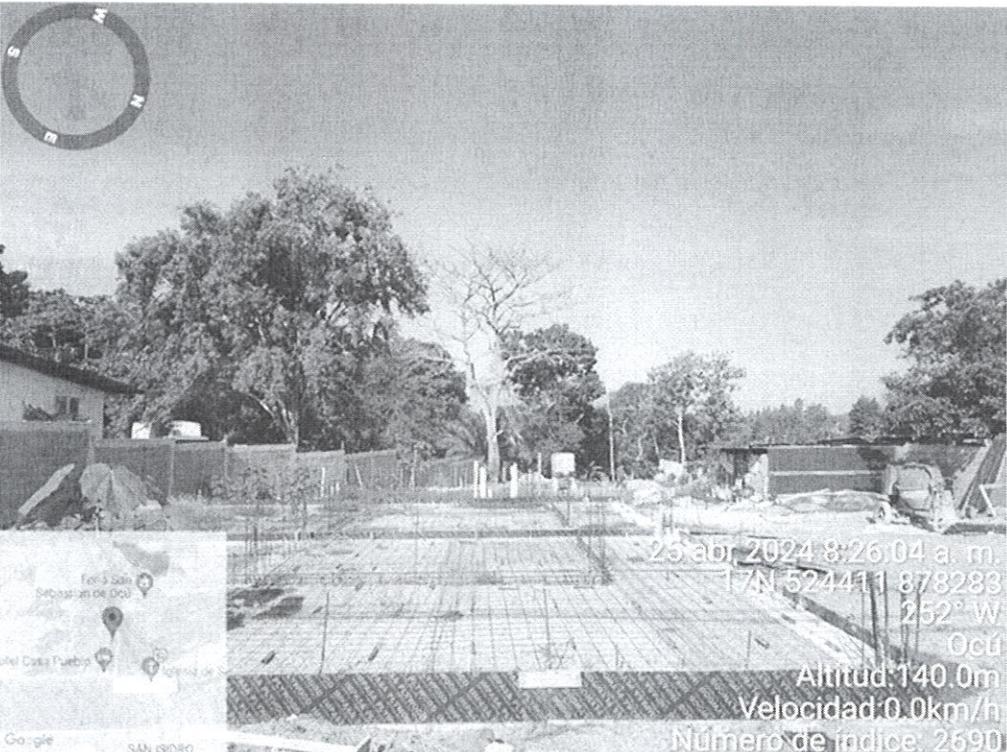
Coordenada de ubicación UTM (WGS-84): 524411 E 878283 N	Imagen tomada en el sitio.

Fig. No. 1: Vista del área del proyecto, se observa que la vivienda existente fue demolida y se mantienen las fundaciones para la construcción de las nuevas estructuras. La topografía del terreno es relativamente plana.

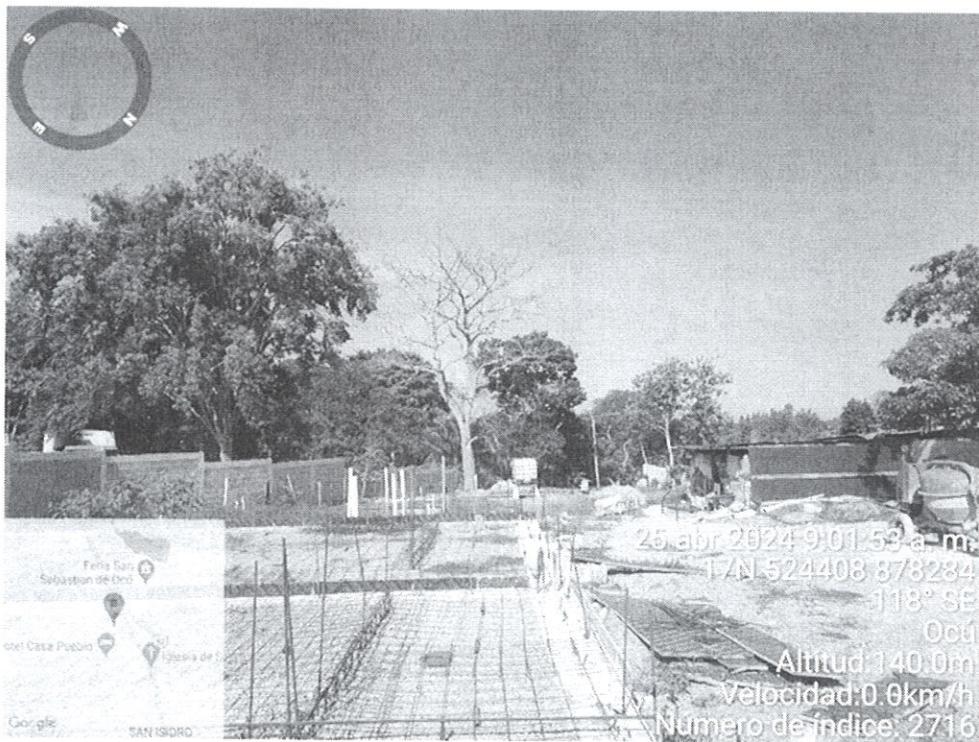
MINISTERIO DE AMBIENTE
DIRECCIÓN REGIONAL DE HERRERA524408 E
878284 N

Fig. No. 2: Vista del área del proyecto, se observa que la topografía es relativamente plana, y que el área se encuentra previamente intervenida, ya que el terreno existía una vivienda (la cual fue demolida).

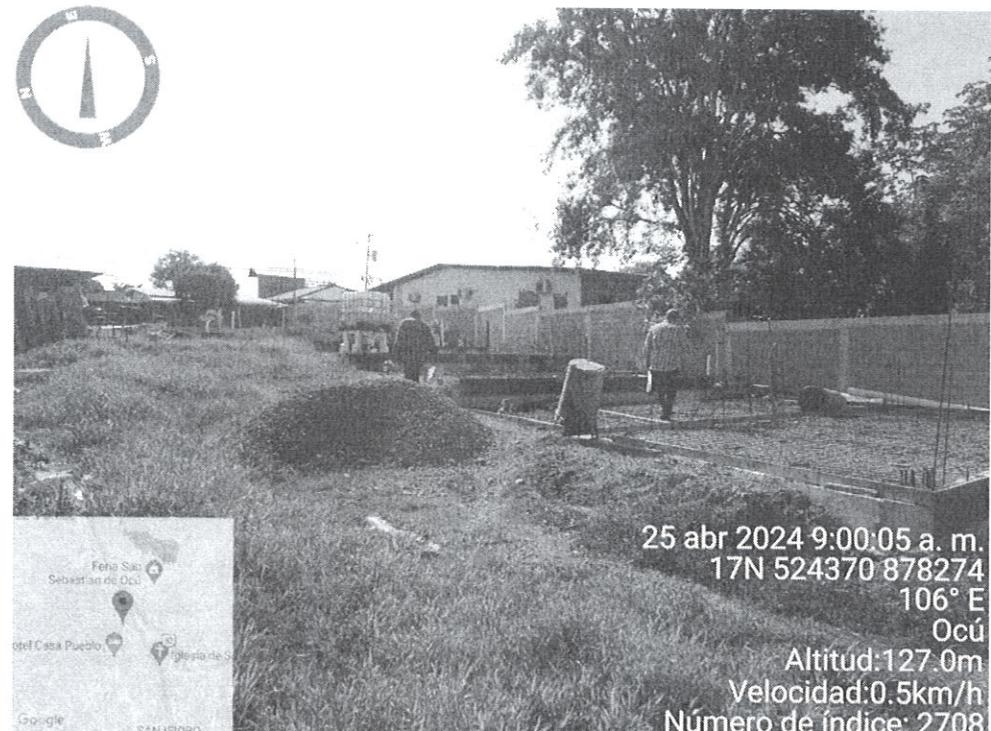
524370 E
878274 N

Fig. No. 3: La parte posterior del área del proyecto presenta una topografía ligeramente inclinada. Se observa que la vegetación en el área del proyecto está conformada por un remanente de gramíneas.

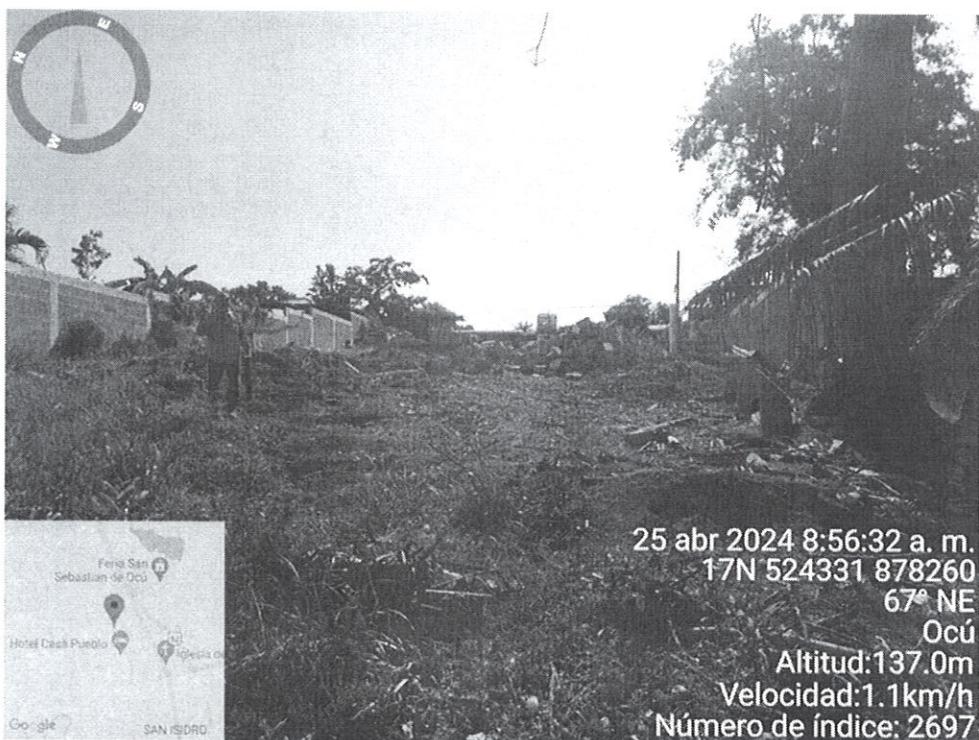
MINISTERIO DE AMBIENTE
DIRECCIÓN REGIONAL DE HERRERA524331 E
878260 N

Fig. No. 4: El polígono del proyecto, en la parte posterior presenta una vegetación conformada por remanente de gramíneas y en la colindancia de la finca se observó la presencia de un árbol de barrigón (*Pseudobombax septenatum*) y una palma.

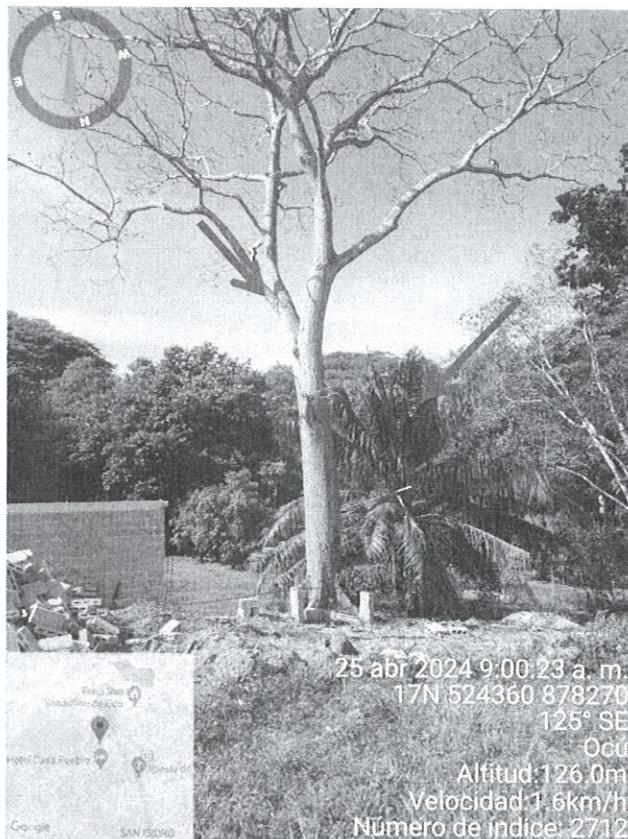
524360 E
878270 N

Fig. No. 5: En la colindancia de la finca se observó la presencia de un árbol de barrigón (*Pseudobombax septenatum*) y una palma.
