DRCC-IIo-032-2024

Proyecto:	RESTAURANTE FARALLON BEACH CLUB	
Promotor:	SMART BAR CORP.	
Categoría	I	
Consultores ambientales:	FERNANDO CARDENAS	IRC-005-2006
	ELVIS JAEN	IRC-046-2020
Localización del proyecto:	COMUNIDAD DE FARALLÓN, CORREGIMIENTO DE RIO HATO, DISTRITO DE ANTÓN, PROVINCIA DE COCLÉ	
Fecha de inspección:	06 de febrero de 2024	
Fecha de informe:	08 de febrero de 2024	
Participantes:	<ul style="list-style-type: none"> • Alexis Vázquez – Jefe de Agencia de Antón - MiAMBIENTE, Regional de Coclé • Ricardo Gaona- Persona designada por parte del promotor • Kiriam González – Sección de Evaluación de Impacto Ambiental- MiAMBIENTE, Regional de Coclé

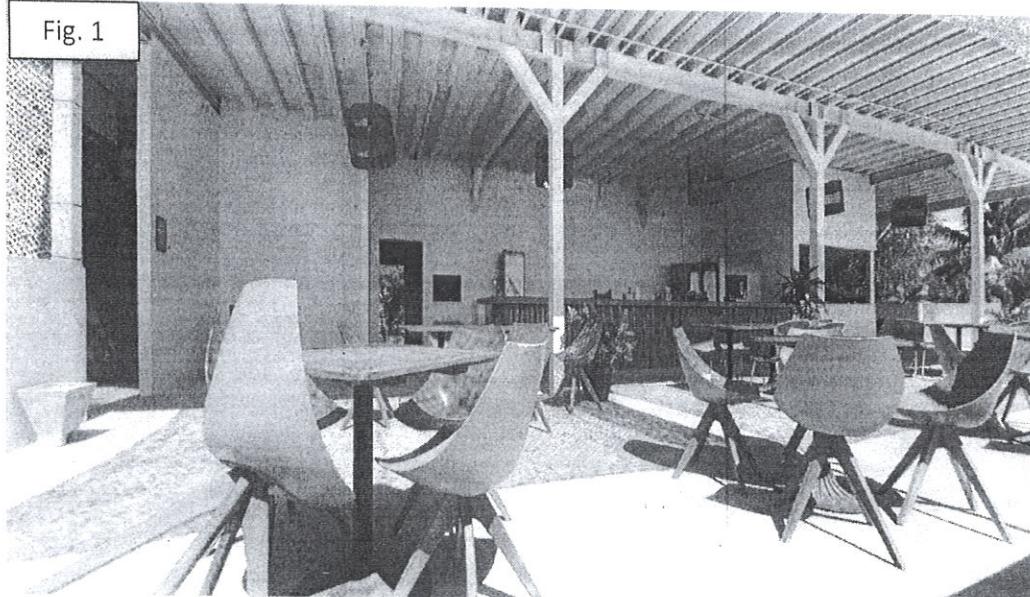
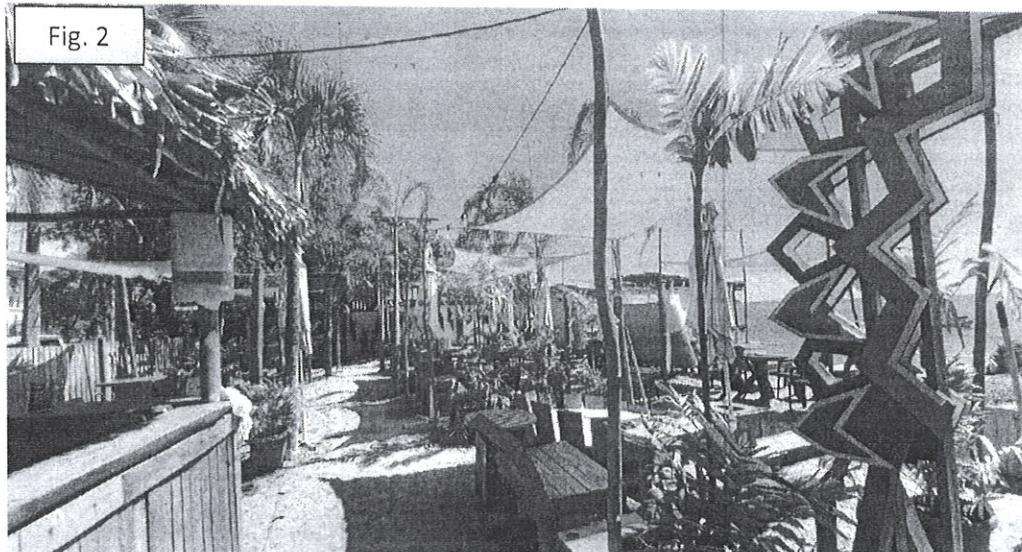
Observación 1: Al llegar al área del proyecto se pudo observar que las infraestructuras ya fueron adecuadas para el proyecto de RESTAURANTE FARALLÓN BEACH CLUB, el cual nos indicaron ya se encuentra en fase operativa, por lo que no se tiene referencia de las características previas a la construcción del proyecto.

Fig. 1 y 2: Se puede observar las infraestructuras existentes para el proyecto de RESTAURANTE FARALLÓN BEACH CLUB, el cual ya se encuentra en fase operativa.

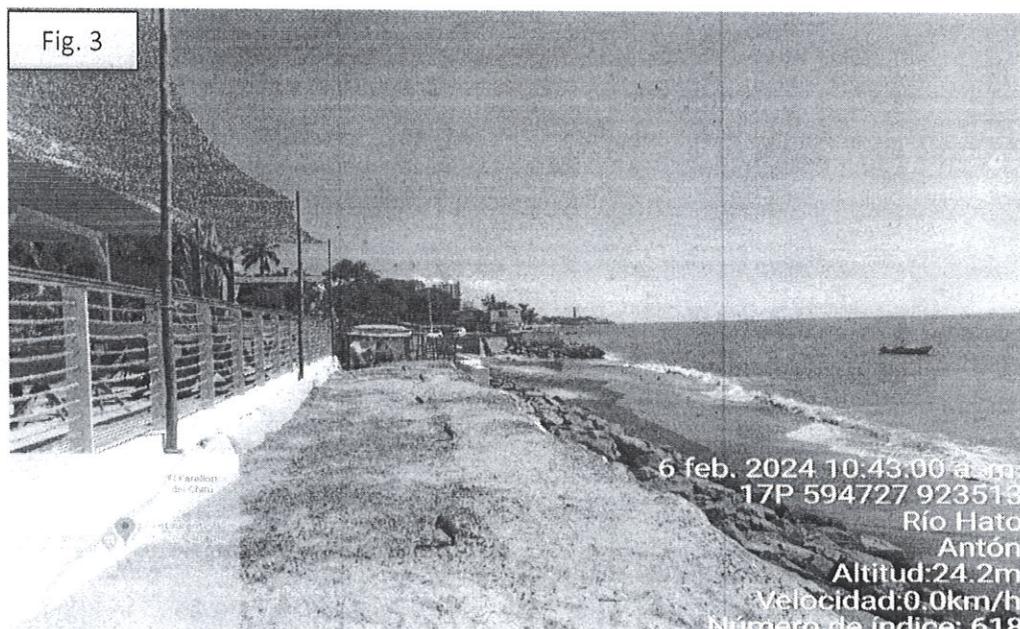
Fig. 3

Observación 2: En frente de playa se pudo observar las infraestructuras construidas, de lo cual indicaron cuentan con los permisos correspondientes por lo que se solicitará mediante nota aclaratoria.

Fig. 3: Se puede observar las infraestructuras existentes al frente de playa.

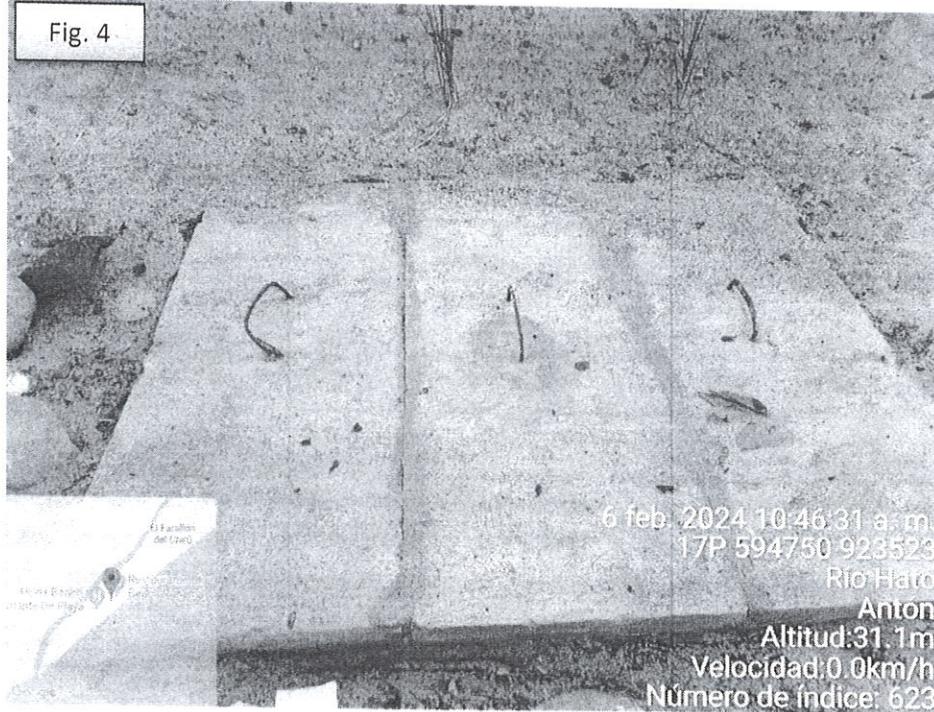
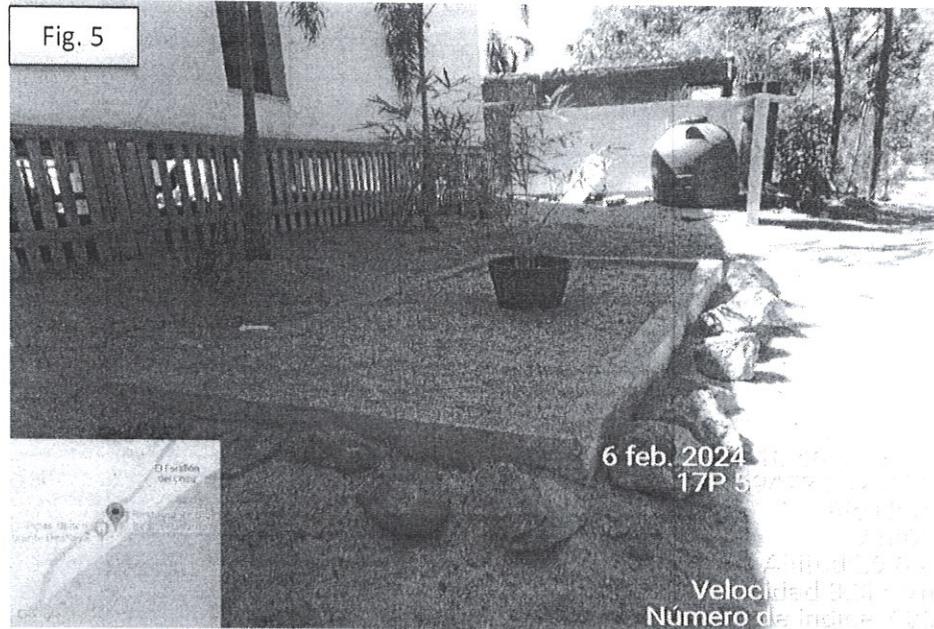
Observación 3: Se pudo observar parte de las infraestructuras existentes para el tratamiento de las aguas residuales generadas por el proyecto, se tomaron las coordenadas de georreferencia y al ser cotejadas con el programa de Google Earth Pro, se pudo verificar que se ubica fuera del polígono del proyecto de acuerdo a las coordenadas del EsIA. Paralelo al camino de tierra identificado como calle principal de Farallón. Por lo que se consultará este tema mediante nota aclaratoria.

Fig. 4 y 5: Se puede observar parte de las infraestructuras existentes para el tratamiento de las aguas residuales generadas por el proyecto.

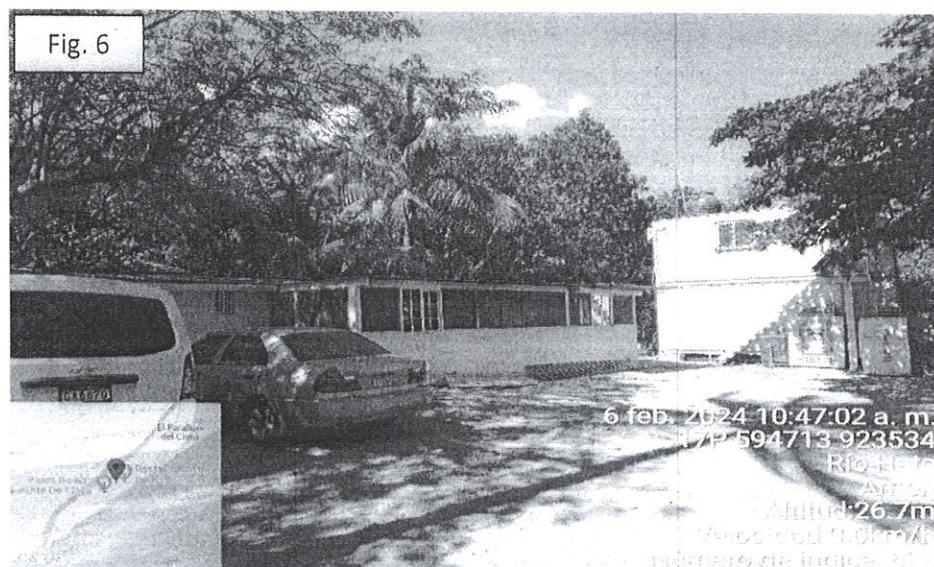
Fig. 6

Observación 4: Durante la inspección se nos indicó el área utilizada como estacionamiento por los visitantes del restaurante, el cual se ubica posterior al camino de tierra identificado como calle principal de Farallón. Ya que se tomaron las coordenadas de georreferencia y al ser cotejadas con el programa de Google Earth Pro, se pudo verificar que se ubica fuera del polígono del proyecto de acuerdo a las coordenadas del EsIA. Por lo que se consultará este tema mediante nota aclaratoria.

Fig. 6: Se puede observar el área utilizada para el estacionamiento del proyecto, el cual se encuentra posterior a un camino de acceso a la playa.

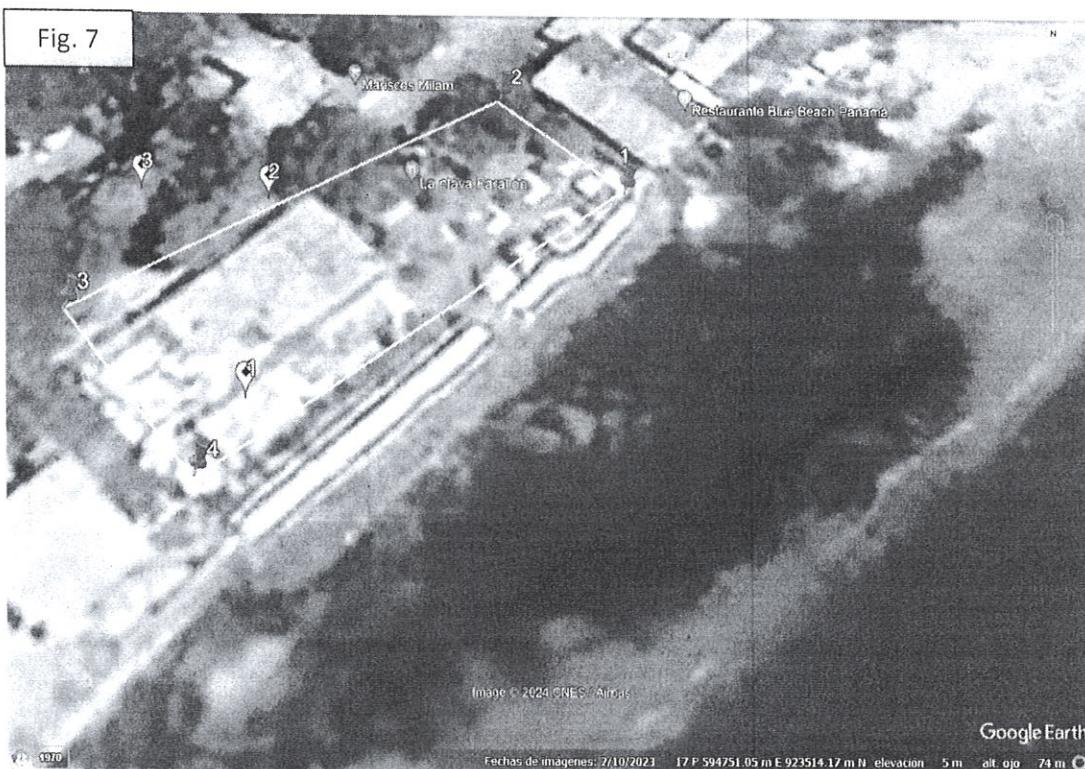
Fig. 7: Se muestran las coordenadas tomadas durante la inspección en comparación con las coordenadas del polígono del EsIA, donde se observa que el área donde se ubica el sistema de tratamiento de aguas residuales (punto 2) y el área de estacionamiento (punto 3) se ubican fuera del polígono del proyecto.
