**SECCIÓN DE EVALUACIÓN DE IMPACTO AMBIENTAL**  
**INFORME TÉCNICO DE INSPECCIÓN AL ÁREA DE DESARROLLO DEL PROYECTO**

<b>Proyecto:</b>	DEPÓSITO JAMES PETER YU		
<b>Categoría:</b>	I		
<b>Promotor:</b>	JAMES PETER YU CHANIS		
<b>Representante Legal:</b>	No Aplica		
<b>Ubicación:</b>	Corregimiento de Parita cabecera, Distrito de Parita, Provincia de Herrera.		
<b>Expediente No.:</b>	DRHE-I-F-08-2024		
<b>Fecha de Inspección:</b>	07 de mayo de 2024		
<b>Fecha del Informe:</b>	08 de mayo de 2024		
<b>Participantes:</b>	<b>Nombre</b>	<b>Cargo</b>	<b>Institución/Sociedad/Empresa</b>
	Francisco Cortés	Evaluador de Impacto Ambiental	MiAmbiente – Dirección Regional de Herrera
	James Yu	Promotor	Grupo Mega
	Otilia Sánchez	Consultora Ambiental	SERTAM
	Ninfa Mendoza	Consultora Ambiental	SERTAM

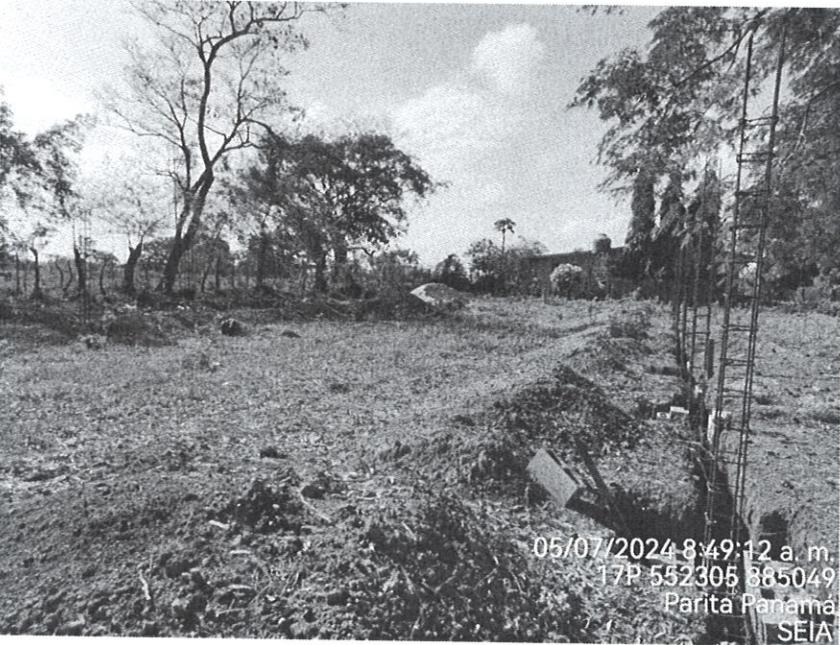
- En el polígono se observaron gramíneas (pasto), algunas malezas y un (1) árbol de Corotu (*Enterolobium cyclocarpum*) el cual está a un costado del polígono a impactar, según el promotor no pretende talarlo, solo en caso que sea necesario se realizará poda ya que el mismo afectaría el desarrollo de la obra.
- En el área propuesta no se observó la presencia de fauna.

<p>05/07/2024 8:49:12 a.m. 17P 552305 885049 Parita Panamá SEIA</p> <p>Fig. No. 1. Vista del polígono se observan gramíneas y algunas malezas y arbustos en cerca viva colindante al Inmueble</p>

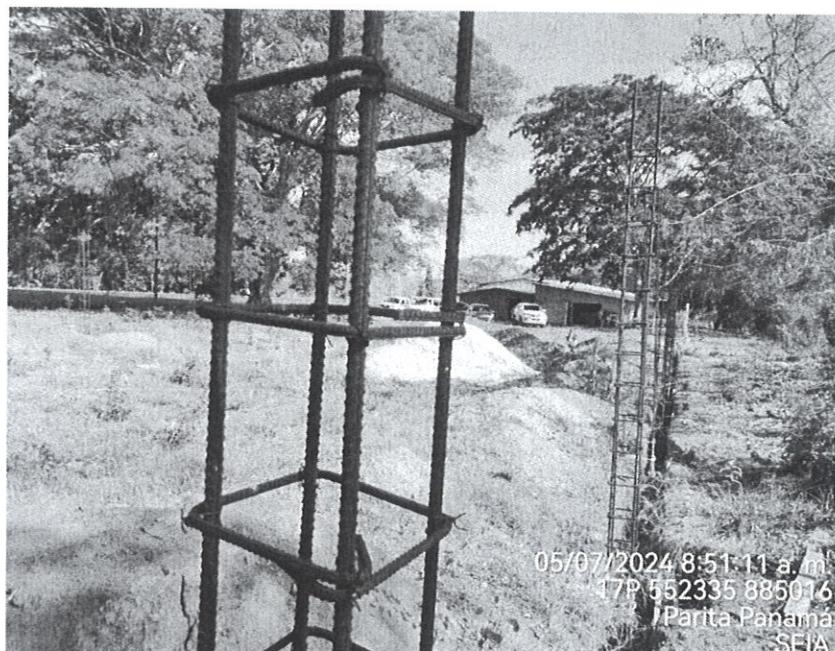
**Fig. No. 2.** Otra vista del polígono se observa, apertura de zanjas para fundación, armado de columnas, arena y piedra y árbol de Corotu a un costado dela obra
