INFORME TÉCNICO DE INSPECCIÓN No. 011-2024.

PROYECTO:	PLAZA PRIMAVERA		Categoría:	I
PROMOTOR:	INVERSIONES E INMOBILIARIA VERAGUAS, S.A.			
REPRESENTANTE LEGAL:	GISELA ISABEL LÓPEZ LÓPEZ			
LOCALIZACIÓN DEL PROYECTO:	AVENIDA SUR, CORREGIMIENTO DE SANTIAGO, DISTRITO DE SANTIAGO, PROVINCIA DE VERAGUAS, REPÚBLICA DE PANAMÁ.			
FECHA DE INSPECCIÓN:	25 DE MARZO DE 2024			
FECHA DEL INFORME:	26 DE MARZO DE 2024			
PARTICIPANTES:	GLADYS ROJAS	TÉCNICA EVALUADORA DE LA SECCIÓN DE EVALUACIÓN DE IMPACTO AMBIENTAL	MINISTERIO DE AMBIENTE - VERAGUAS	
	EDUARDO VILLAR	TÉCNICO EVALUADOR DE LA SECCIÓN DE EVALUACIÓN DE IMPACTO AMBIENTAL		
	MADRIGAL HERNÁNDEZ	APOYO PARTE DEL CONSULTOR

El Proyecto “PLAZA PRIMAVERA” consiste en la construcción de una plaza comercial de dos niveles, que albergará comercios y actividades de todo tipo, que permita la zonificación presente.

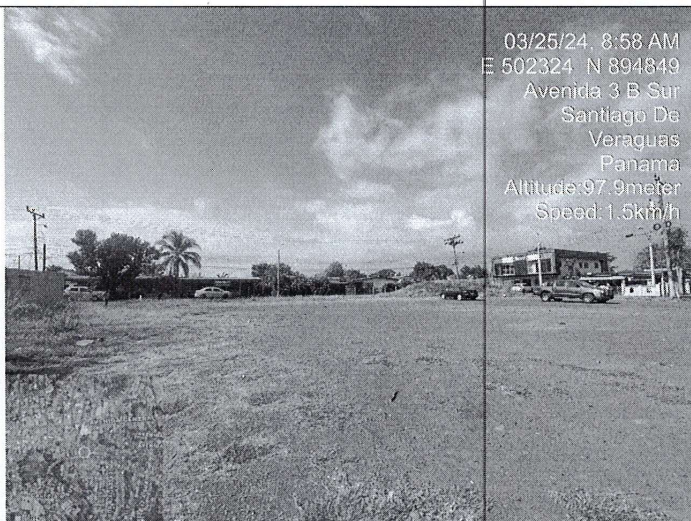
E 502324
N 894849

- ❖ Durante el recorrido se observó vegetación prácticamente nula, ya que anteriormente, el área donde se pretende construir el proyecto ha sido intervenida anteriormente.

*Ilustración 2: Área propuesta para la construcción del proyecto
Fuente: Inspección realizada el 25/03/2024*

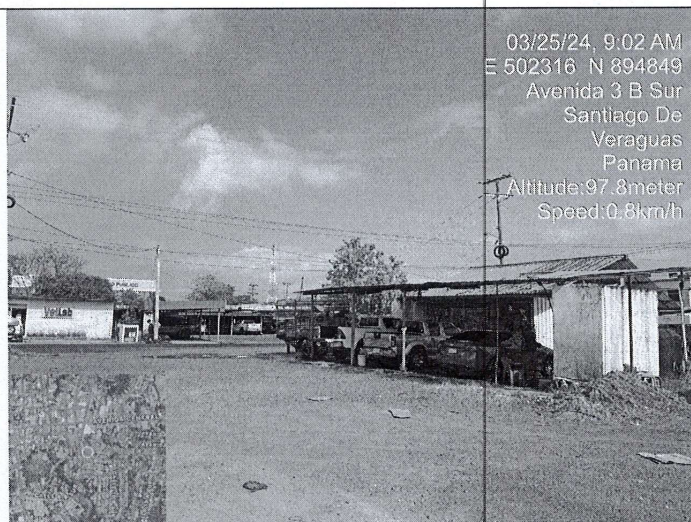
E 502316
N 894849

- ❖ La calle de acceso al polígono del proyecto es la Avenida Sur de Santiago.
- ❖ Se pudo observar que dentro del polígono del proyecto existen 2 comercios que mantienen contrato de arrendamiento con el dueño de la finca, un lava-autos y un restaurante, a los cuales ya el promotor les mencionó que deben desmontar sus estructuras y desalojar el área, según lo mencionado durante la inspección por parte del consultor ambiental.

*Ilustración 3: Comercio N°1 Lava-autos dentro del polígono del proyecto
Fuente: Inspección realizada el 25/03/2024*

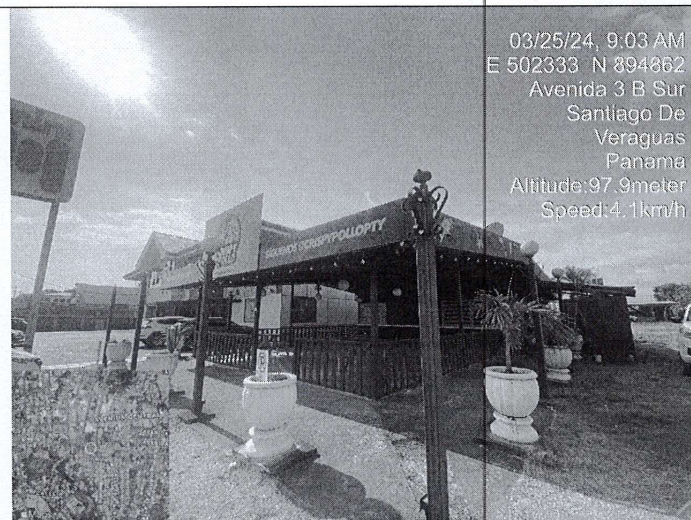
E 502333
N 894862

*Ilustración 4: Comercio N°2 Restaurante dentro del polígono del proyecto
Fuente: Inspección realizada el 25/03/2024*

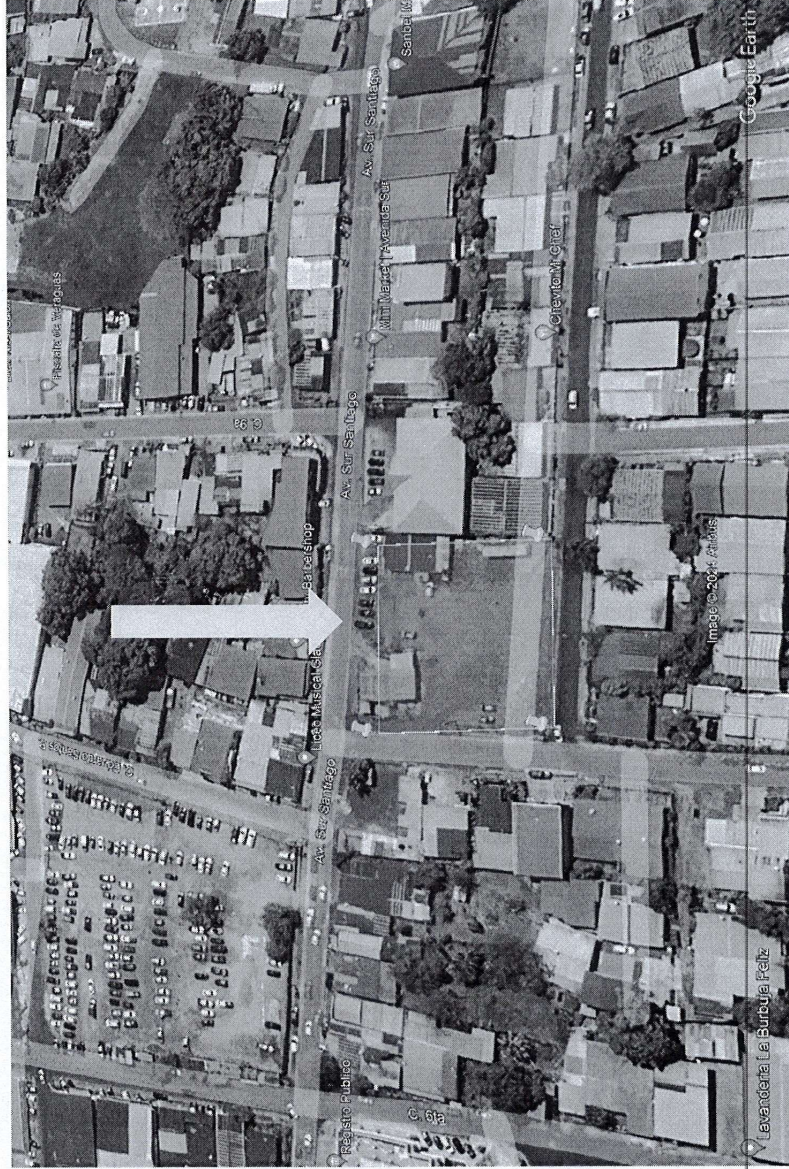
- El área visitada corresponde con la descrita en el Es.I.A. presentado, ubicado en Vía Avenida Sur, en el corregimiento y distrito de Santiago, Provincia de Veraguas.
- Las coordenadas presentadas por el promotor en el Es.I.A., correspondientes al polígono del proyecto no varían significativamente con las coordenadas tomadas en campo.
- No existen otras inconsistencias con respecto al sitio del proyecto que deben ser aclaradas por el promotor.

Ilustración 5: Se muestran coordenadas del Es.I.A. del polígono del proyecto **PLAZA PRIMAVERA**
