INFORME TÉCNICO DE INSPECCIÓN No. 089-2023.

PROYECTO:	QUINTAS DE DOÑA ÁNGELA - MODIFICACIÓN	Categoría:	I
PROMOTOR:	WEST VALLEY RC, S.A.		
REPRESENTANTE LEGAL:	ALBERTO JESÚS CEDEÑO RIVERA		
LOCALIZACIÓN DEL PROYECTO:	LAS BARRERAS, CORREGIMIENTO DE LOS ALGARROBOS, DISTRITO DE SANTIAGO, PROVINCIA DE VERAGUAS, REPÚBLICA DE PANAMÁ.		
FECHA DE INSPECCIÓN:	29 DE DICIEMBRE DE 2023		
FECHA DEL INFORME:	29 DE DICIEMBRE DE 2023		
PARTICIPANTES:	GLADYS ROJAS	TÉCNICA EVALUADORA DE LA SECCIÓN DE EVALUACIÓN DE IMPACTO AMBIENTAL	MINISTERIO DE AMBIENTE - VERAGUAS
	ERVIN ROMERO	TÉCNICO EVALUADOR DE LA SECCIÓN DE EVALUACIÓN DE IMPACTO AMBIENTAL	
	MADRIGAL HERNÁNDEZ	CONSULTORA

Nombre del Es.I.A: “QUINTAS DE DOÑA ÁNGELA” - MODIFICACIÓN

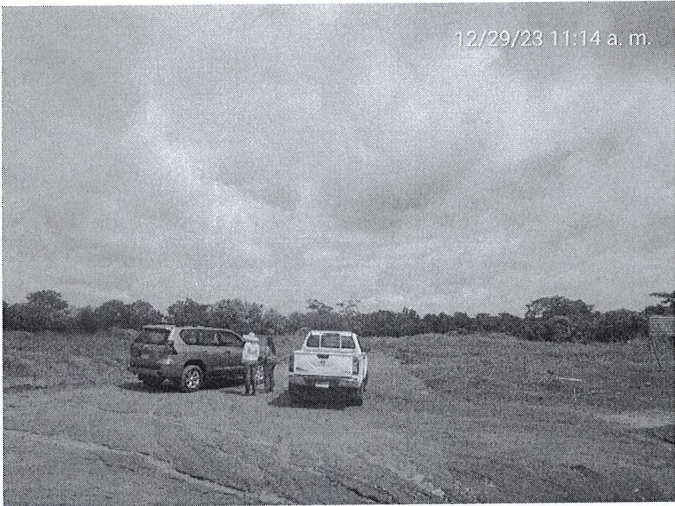
<p><i>Ilustración 1: Reunión previa al recorrido del proyecto</i> <i>Fuente: Inspección realizada el 29/12/2023</i></p>

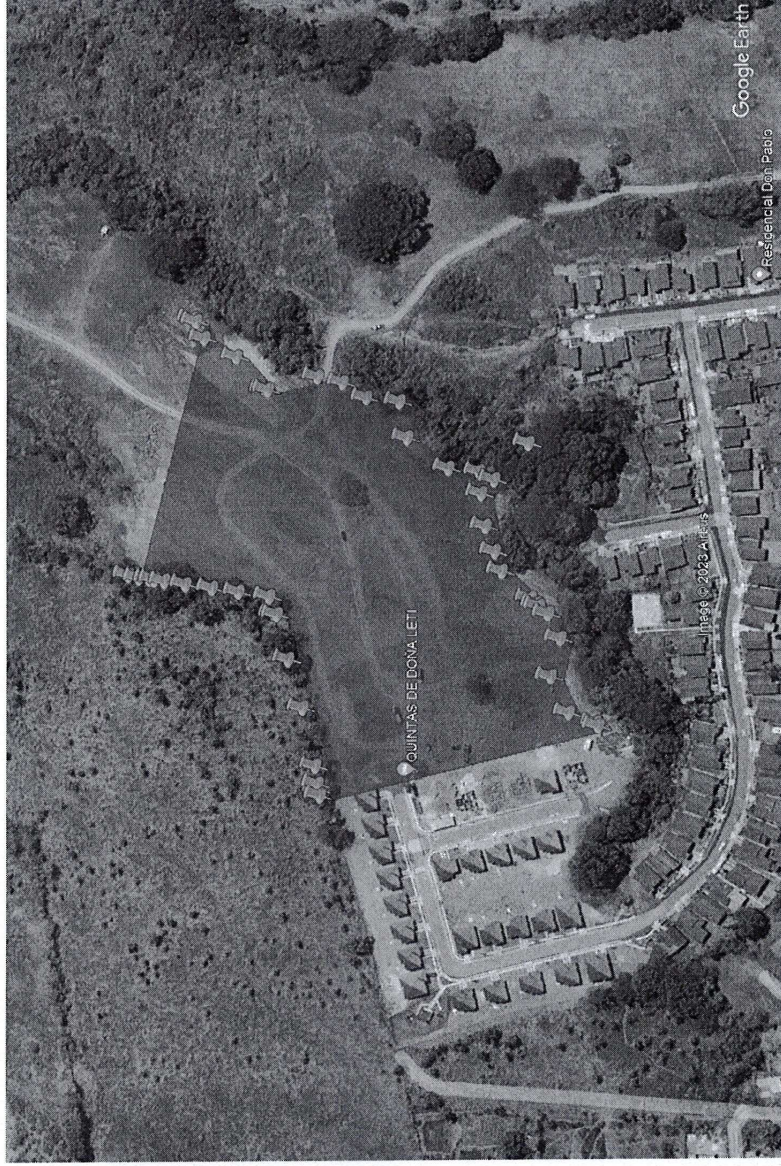
Ilustración 3: Se muestran coordenadas del Es.I.A. del polígono del proyecto QUINTAS DE DOÑA ÁNGELA - MODIFICACIÓN
