INFORME TÉCNICO DE INSPECCIÓN

DRCC-IIo-076-2024

Proyecto:	RESIDENCIAL LAS PALMERAS
Promotor:	INVERSIONES HDD, S.A.
Categoría	I
Consultores ambientales:	ALDO CORDOBA IRC-017-2020
Localización del proyecto:	PROVINCIA DE COCLÉ, DISTRITO DE
Fecha de inspección:	16 de abril de 2024
Fecha de informe:	19 de abril de 2024
Participantes:	<ul style="list-style-type: none">• Angela López – Sección de Evaluación de Impacto Ambiental-MiAMBIENTE, Regional de Coclé• Pedro Bernal – Sección de Evaluación de Impacto Ambiental-MiAMBIENTE, Regional de Coclé• Joaquin Luque – por parte de la empresa promotora

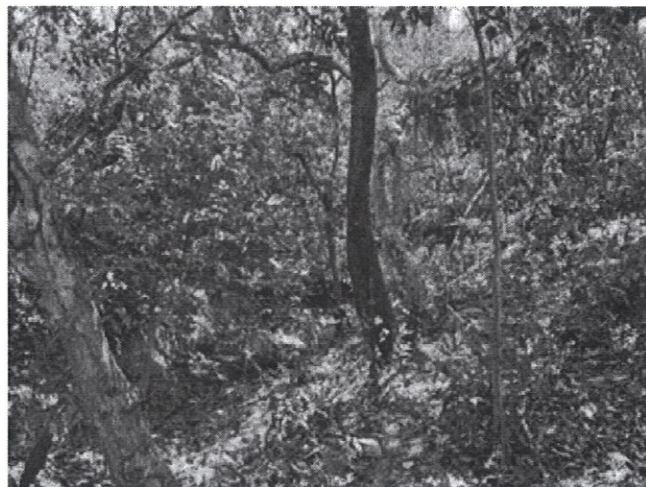
Observación 5: El proyecto colinda con dos quebradas una quebrada Caimito y la otra quebrada Mamey, las cuales son mencionadas dentro del EsIA, se evidencio que las mismas mantiene caudal y poseen su bosque de protección o bosque de galería.

Fig. 1 Quebrada Caimito

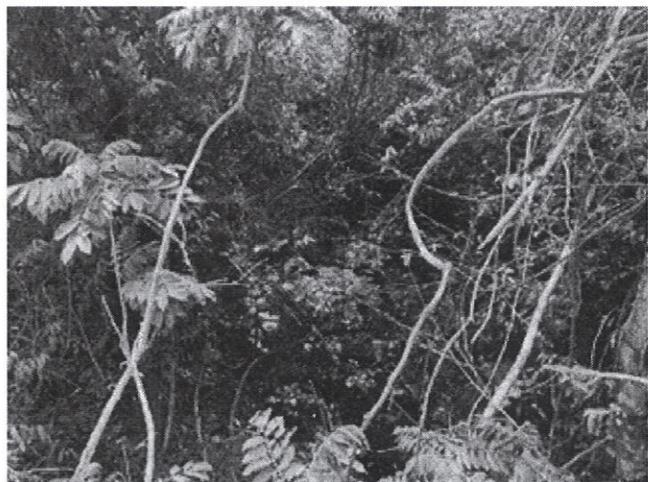
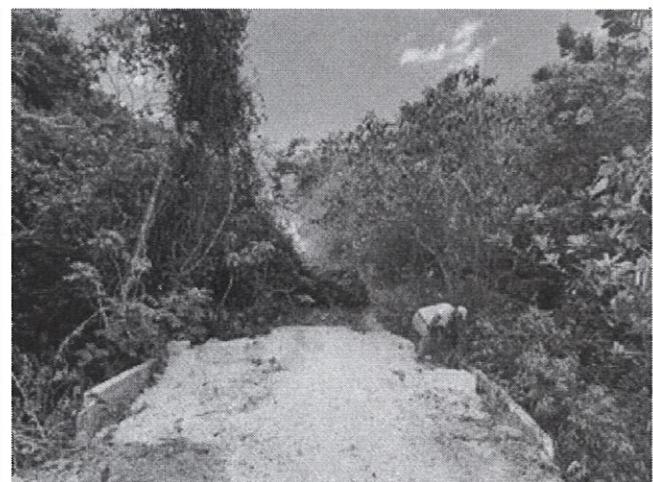
Observación 6: se observa que sobre la quebrada Mamey hay unas tuberías o un pequeño vado sobre esta, el cual nos indican que al momento de comprar la propiedad ya se encontraba ahí.

Fig. 2 y 3: Quebrada Mamey y vado sobre la quebrada Mamey

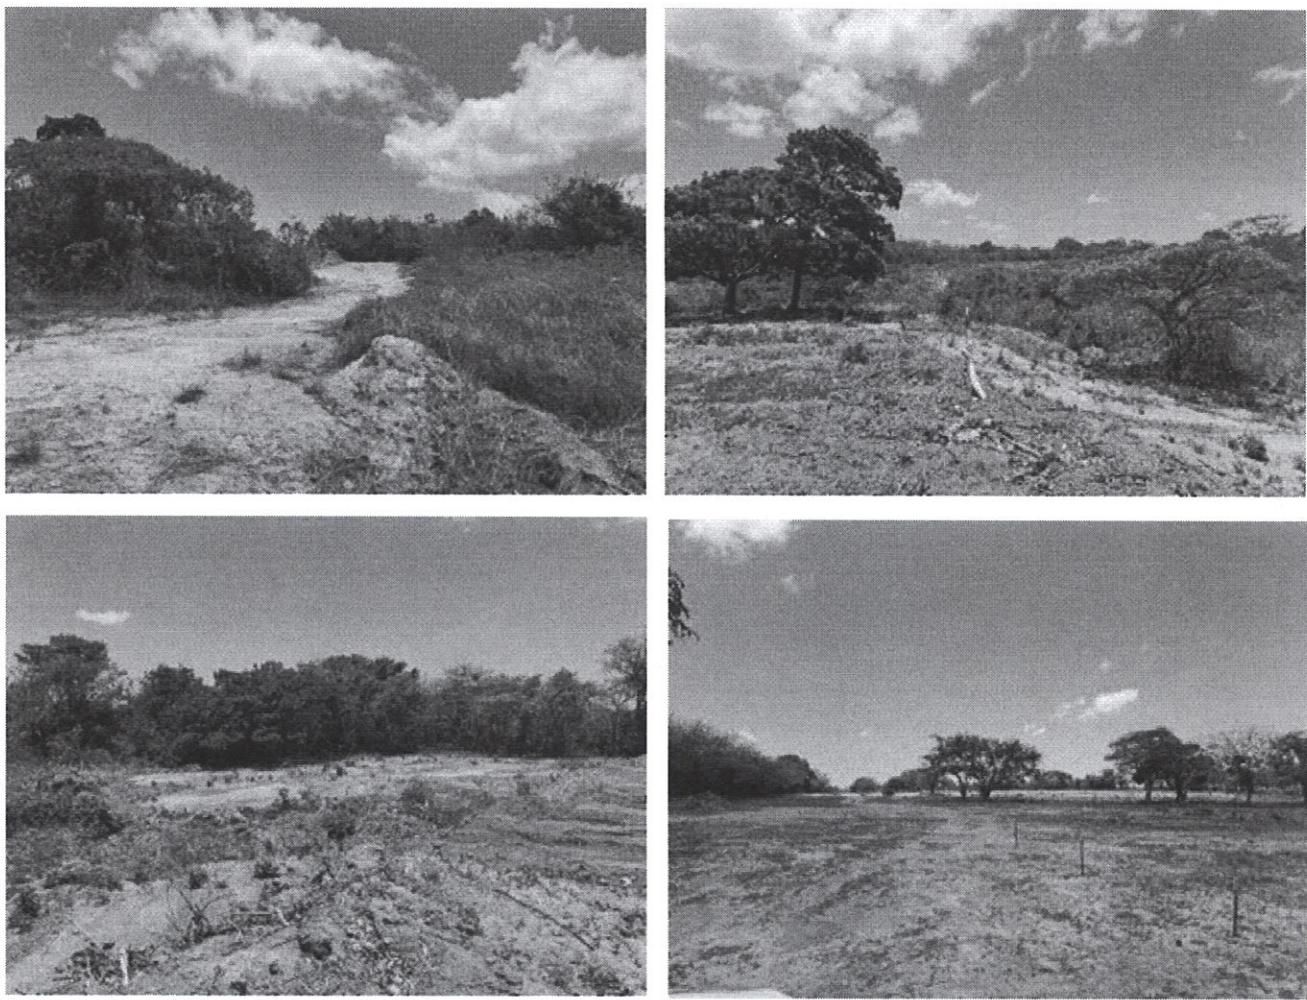
Fig. 4, 5, 6 y 7. Vista general del área del proyecto.
