VI INFORME TRIMESTRAL

**Seguimiento al Estudio de Impacto Ambiental
Eficiencia de las Medidas de Mitigación Aplicadas**

**“GALERA METALES LA CHORRERA – AREAS
ABIERTAS”**

Marzo a junio de 2019

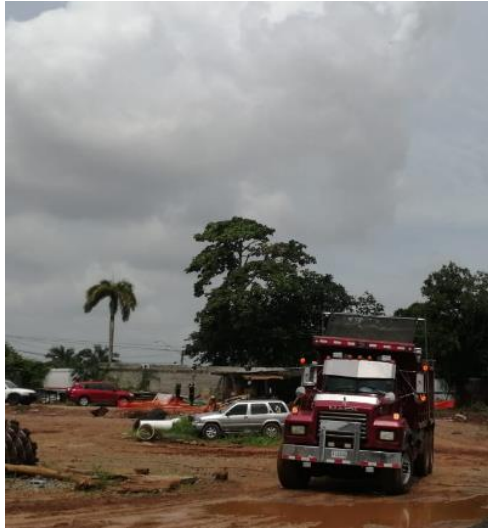
Fotografía No 2

Uso de lona en los carros que trasporten materiales de desecho

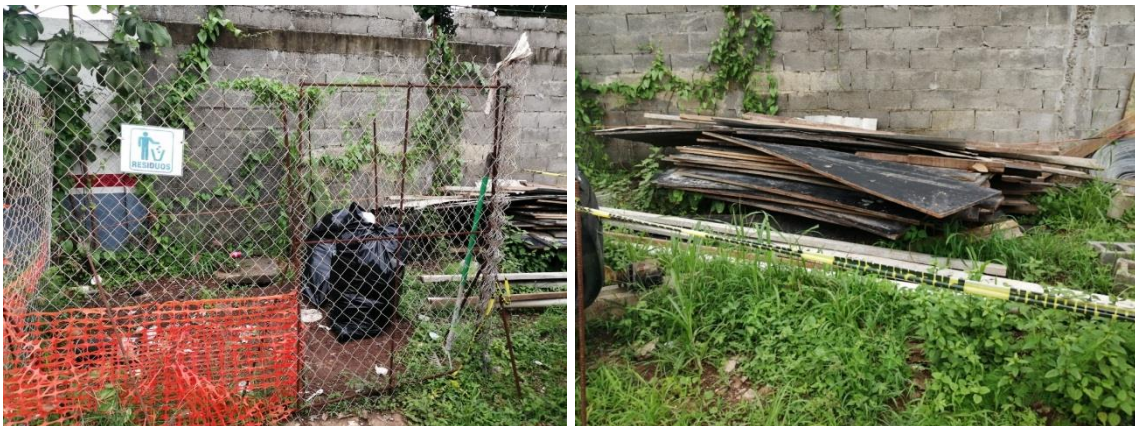
Fotografía No. 3

Lugar de acopio de desechos sólidos
Fuente: Consultor

Para los desechos sólidos generados por la construcción como caliche, madera y otros, el Contratista debe ubicar un solo lugar para acumularlos, de fácil acceso para su recolección, alejado de la servidumbre de las vías y protegidos de las lluvias para evitar la descomposición. Deberá programar su recolección temporal y trasladarlos hasta el vertedero acreditado en el Sector. Para los desechos orgánicos generados por los obreros se utilizarán letrinas portátiles y se colocarán en el área dentro del lote que ocasione menos afectación a los vecinos.

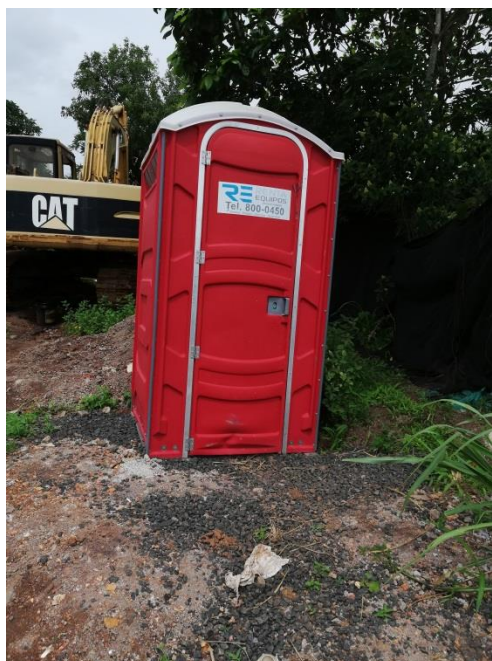
Letrinas portátiles para uso de los colaboradores
Fuente: Consultor

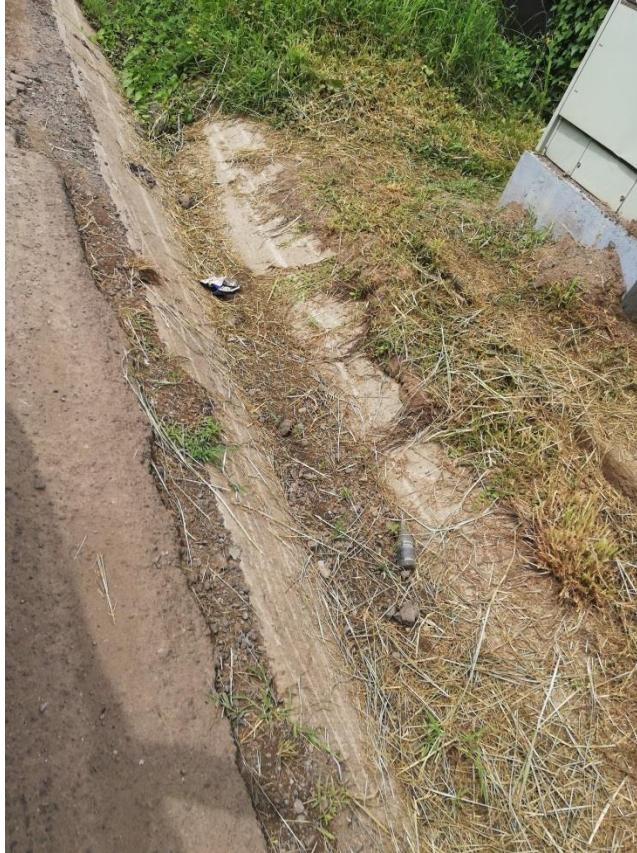
Fotografía No. 4

Limpieza de aceras y calles, además de lavado de las llantas de los camiones que salen del proyecto

Las aceras y cunetas se mantiene limpias de sedimentos, algunos elementos externos al desarrollo de la obra inciden en

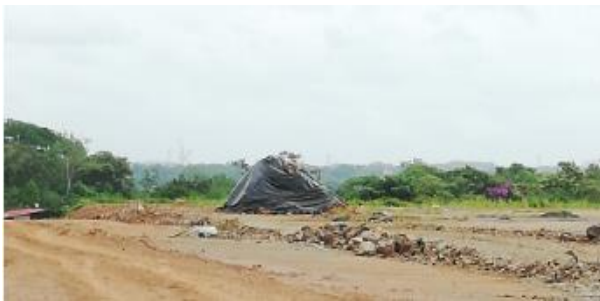
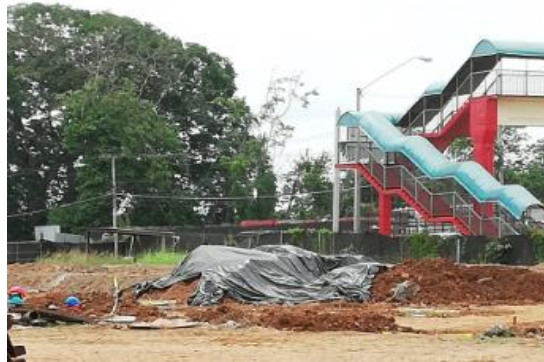
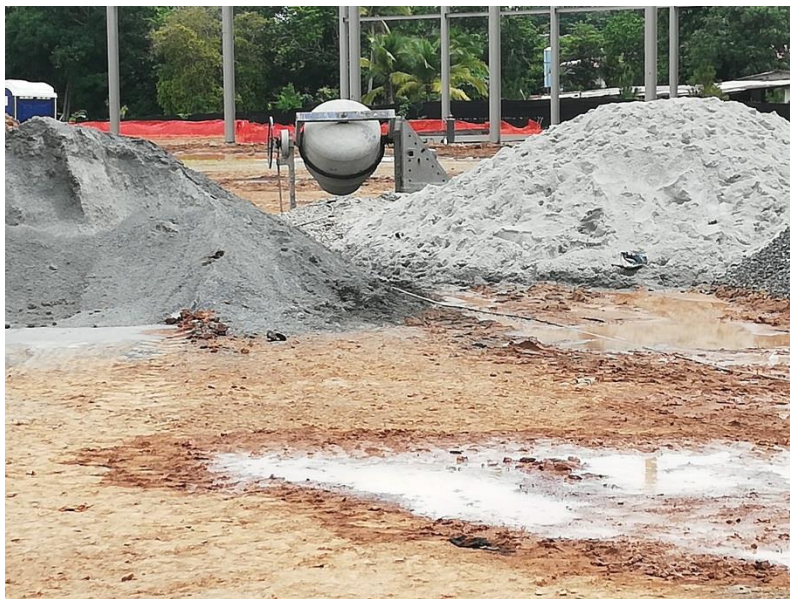
Fotografía No. 6

1. Realizar mezclas en áreas alejadas de las vías
2. Acondicionar un espacio para la realizar las mezclas
3. Debido a las actividades de mezclas de concreto y arena que generan partículas en suspensión, el aire debe cuidarse de tal contaminación, por lo que se recomienda que tal actividad se realice en un lugar protegido con mallas o lonas para impedir el recorrido de polvos hacia los sectores ocupados por viviendas comercios y hacia las vías.

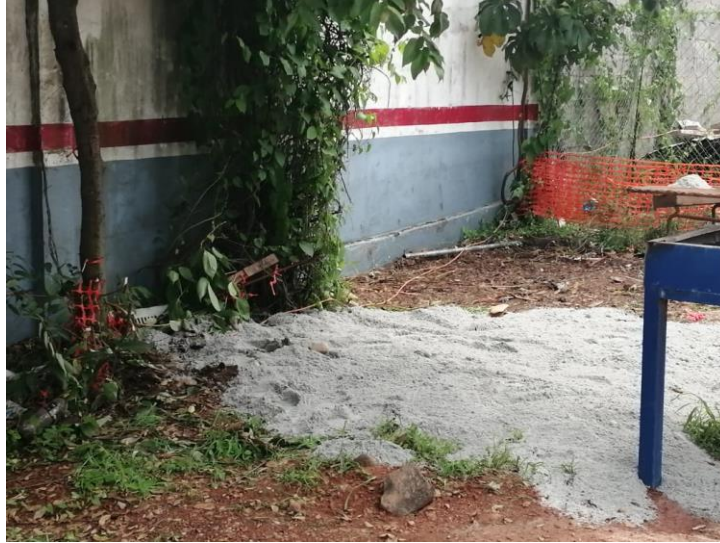
Fotografía No.7

Recoger y reubicar los sedimentos o suelo contaminado con hidrocarburos

Lugar adecuado para tratar los suelos contaminados, a la fecha no se ha dado ningún accidente de derramen

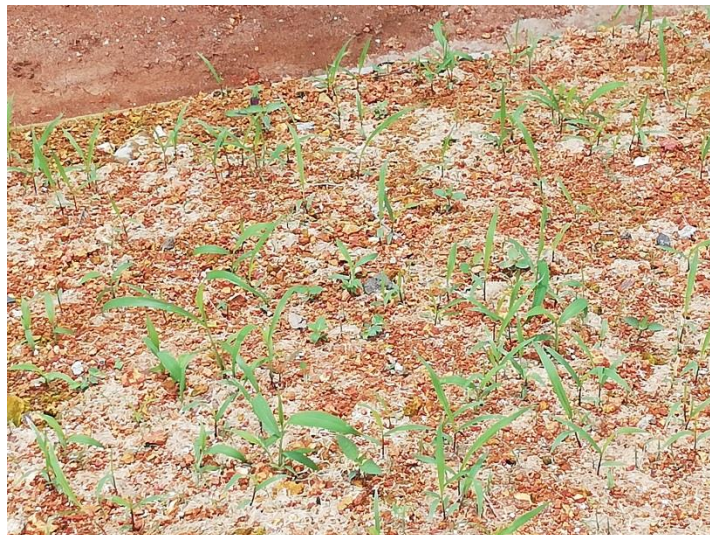
Fotografía No.8

Revegetar las áreas que quedan descubiertas de vegetación

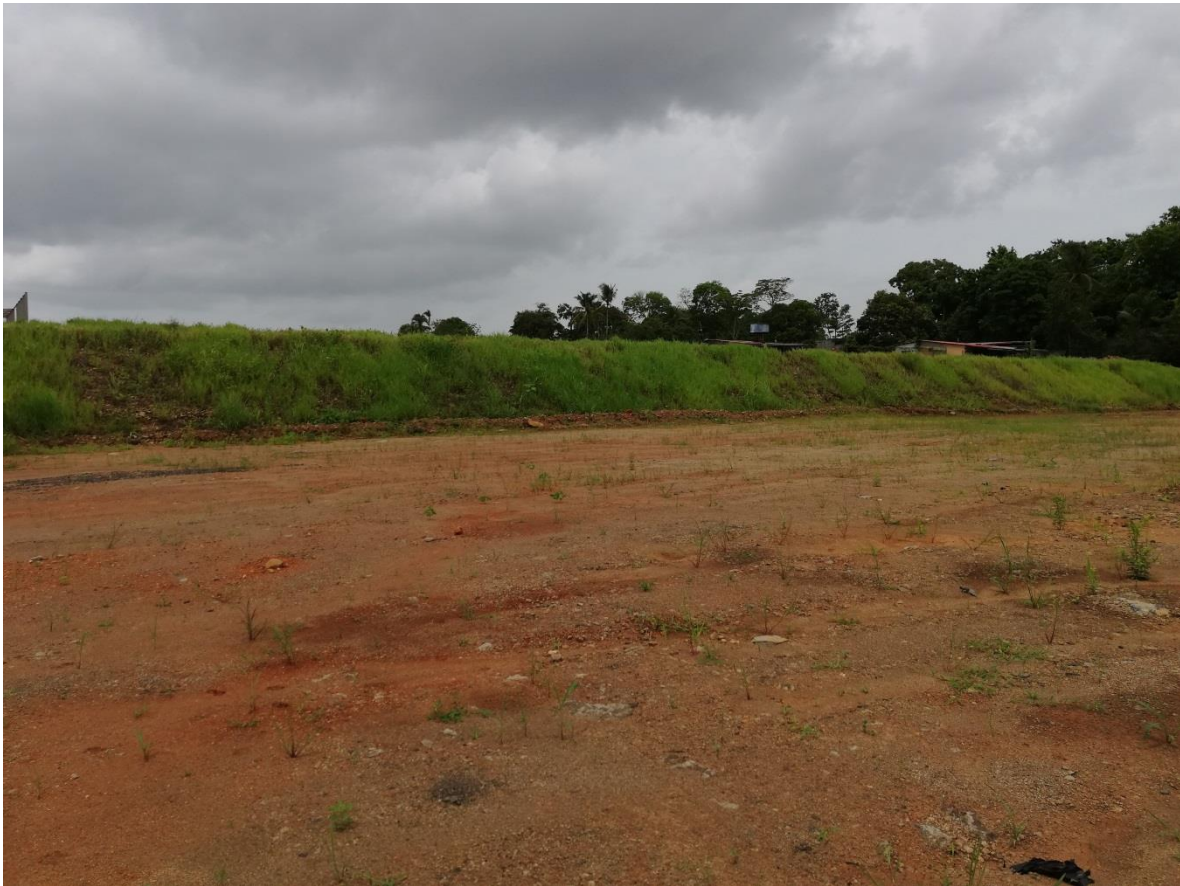
Fotografía No. 9

Ejecutar un programa de revegetación y engramado para proteger los suelos y evitar la erosión en el sitio

Los taludes se han sembrado para evitar la erosión
Fuente: Consultor

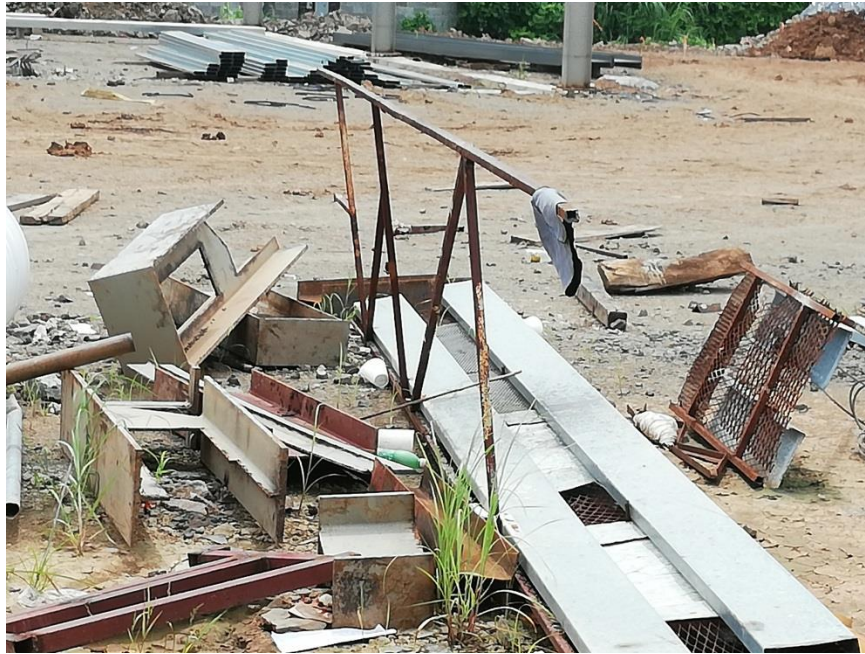
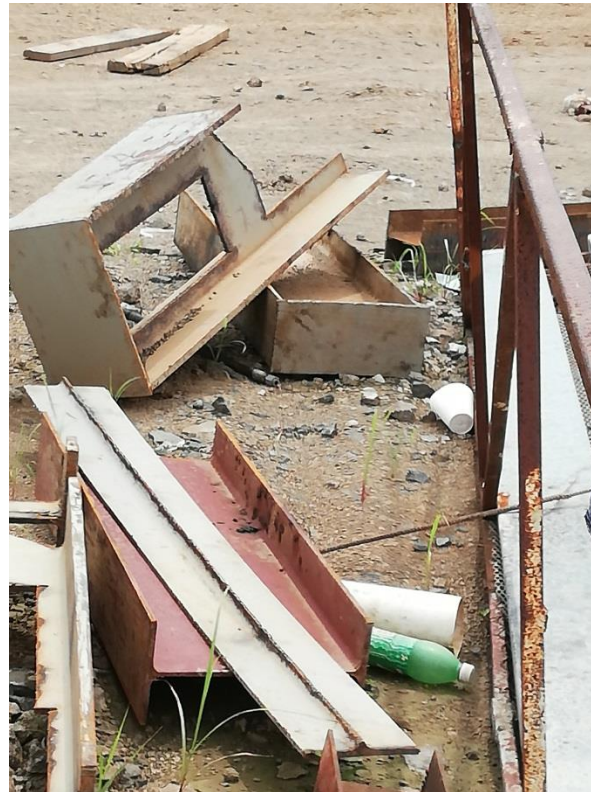
Fotografía No. 1

Dentro del polígono del proyecto se encuentra desechos en diferentes puntos.

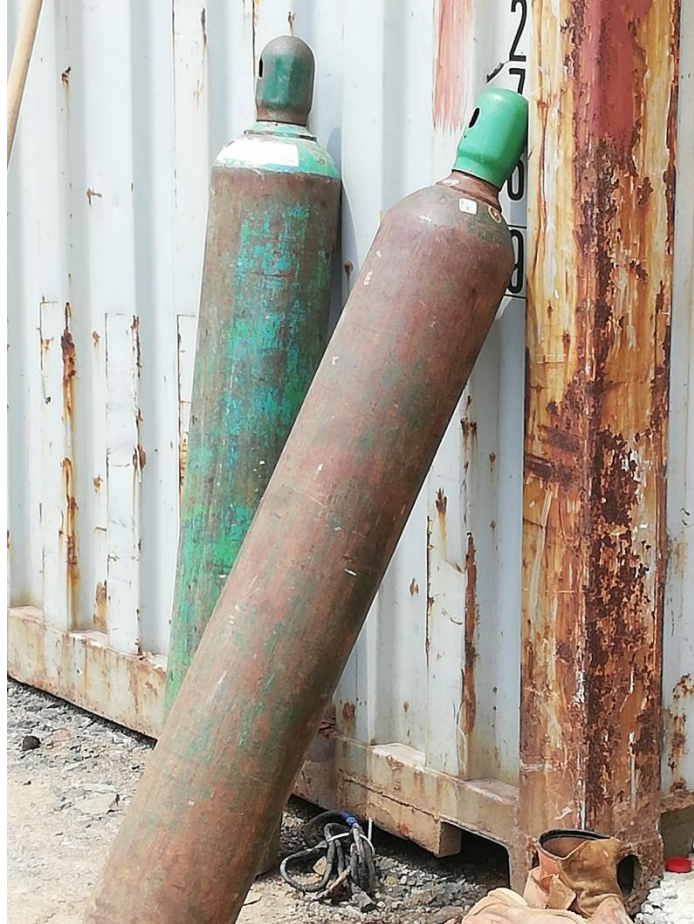
Fotografía No. 2

Los cilindros de gas se mantienen sueltos
