## INFORME TÉCNICO DE INSPECCIÓN DRCC-IIo-087-2024

<b>Proyecto:</b>	“LOCAL COMERCIAL Y RESIDENCIA”
<b>Promotor:</b>	WEIXING XIAN.
<b>Categoría</b>	I
<b>Consultores ambientales:</b>	YESSICA MORÁN                   IRC-087-2021 JOSÉ PABLO CASTILLO C.   IRC- 020-2004
<b>Localización del proyecto:</b>	PROVINCIA DE COCLE, DISTRITO DE NATÁ, CORREGIMIENTO DE CAPELLANÍA.
<b>Fecha de inspección:</b>	13 de Mayo de 2024
<b>Fecha de informe:</b>	13 de Mayo de 2024
<b>Participantes:</b>	<ul style="list-style-type: none"> <li>• Yessica Moran - Consultora Ambiental.</li> <li>• Jordán González – Ingeniero a cargo de la obra.</li> <li>• Georgia Jaramillo - Sección de Evaluación de Impacto Ambiental-MiAMBIENTE, Regional de Coclé.</li> <li>• Pedro Bernal - Sección de Evaluación de Impacto Ambiental-MiAMBIENTE, Regional de Coclé.</li> </ul>

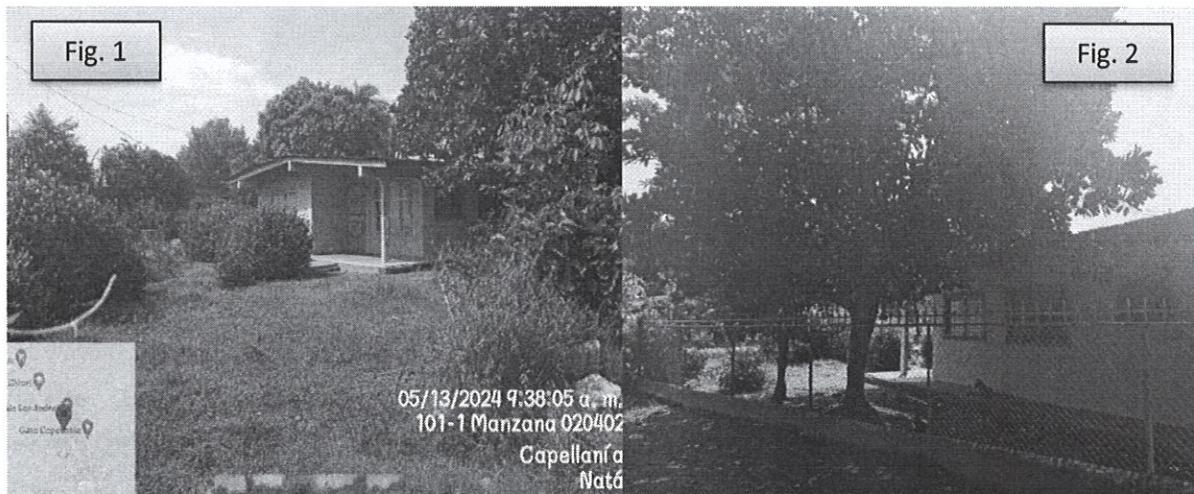
**Observación 1:** Al momento de la inspección se pudo observar que el área está compuesta por gramíneas y plantas ornamentales. Solo existe dos árboles de María, el cual nos indican que se encuentra en el área de servidumbre y los mismo no serán afectado por la construcción del proyecto.

**Fig. 1:** Se puede observar el área donde se desarrollará el proyecto y su vegetación es de tipo gramínea y plantas ornamentales. **Fig.2.** Con dos árboles de María que se encuentran en el área de servidumbre.

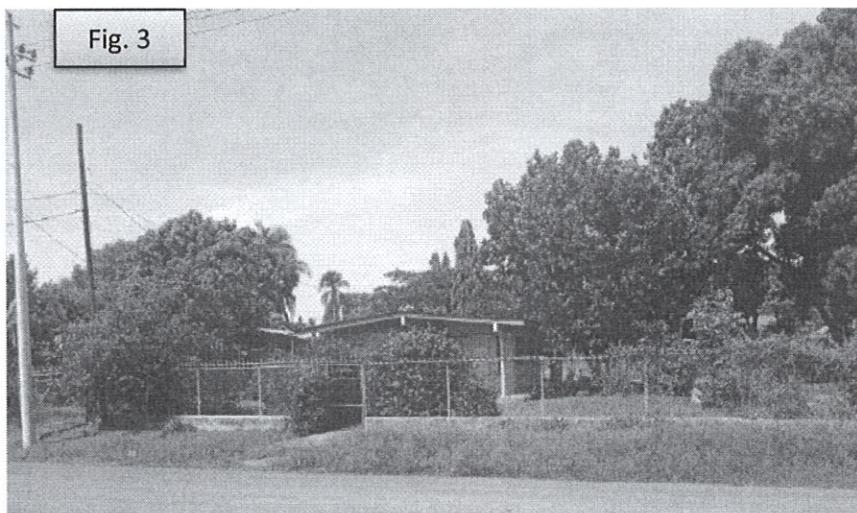
**Observación 3:** Se observaron residencias ya establecidas en las áreas de influencia indirecta del proyecto.

**Fig.3:** Se pueden observar las residencias existentes en el área de influencia indirecta del proyecto y dos residencias que tienen que ser demolidas para la construcción del proyecto.

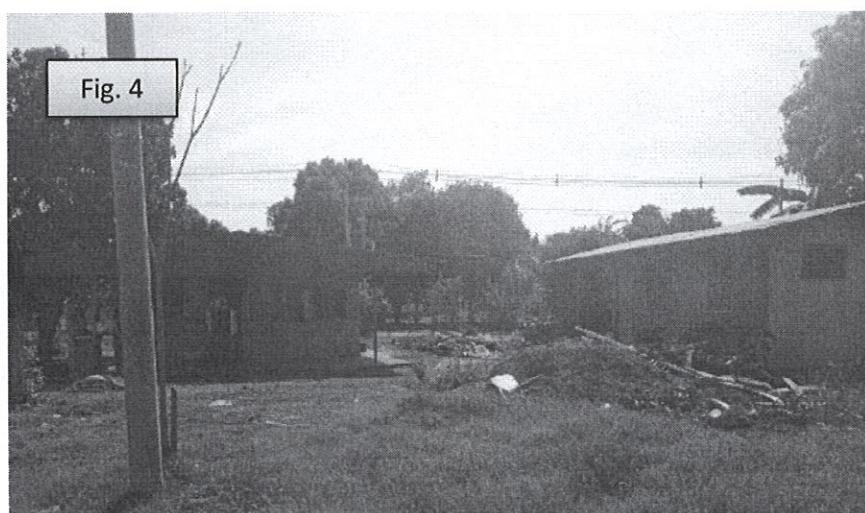
**Observación 4:** Se pudo observar una topografía generalmente plana en todo el área del proyecto, que colinda con residencias que solo las separa una cerca de ciclón.

**Fig. 4:** Se puede observar la topografía del área a utilizar para la construcción del proyecto es plana.
