DEPARTAMENTO DE EVALUACIÓN DE ESTUDIOS DE IMPACTO AMBIENTAL
INFORME TÉCNICO DE INSPECCIÓN No. 006-2022

| Proyecto: | COLÓN LOGISTICS PARK NORTH | Categoría: | II |
| Fecha de inspección: | 20 DE ENERO DE 2022 | | |

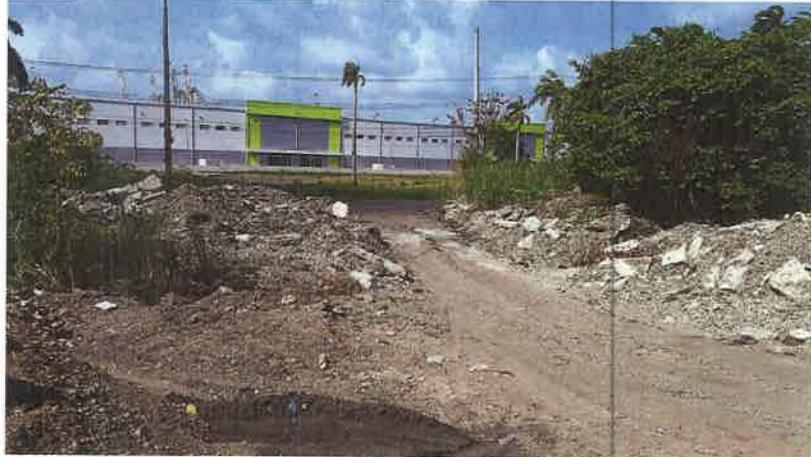
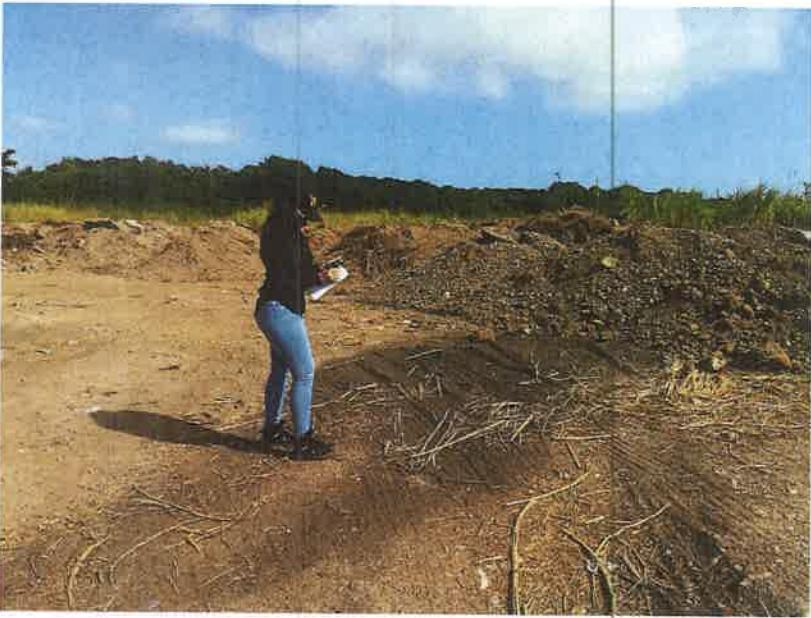
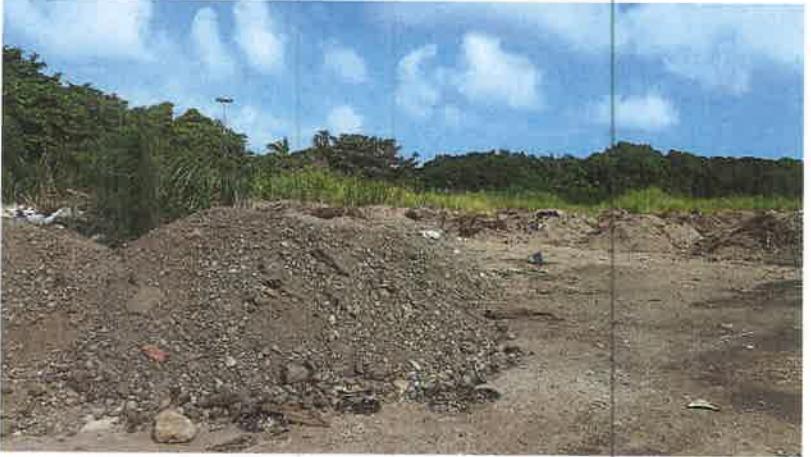
| COORDENADA DE UBICACIÓN UTM (WGS-84): | IMÁGENES TOMADAS EN EL SITIO |
|---|---|
| 623146.67 m E 1036579.01 m N | |

- Se evidenció que en el área, por el acceso principal al polígono, recientemente se ha depositado aproximadamente treinta camiones de tierra, escombros y caliche (foto 1).
- El resto del polígono se mantiene con la vegetación alta de gramíneas y paja canalera, y en la parte posterior se mantiene la franja que comprende el bosque de manglar. Se intentó acceder hacia el área de manglar por la parte que colinda con el canal pluvial hecho por Manzanillo International Terminal; sin embargo, la alta vegetación impidió el acceso (foto 2).

Foto 1. Vista del acceso al proyecto y material acumulado.

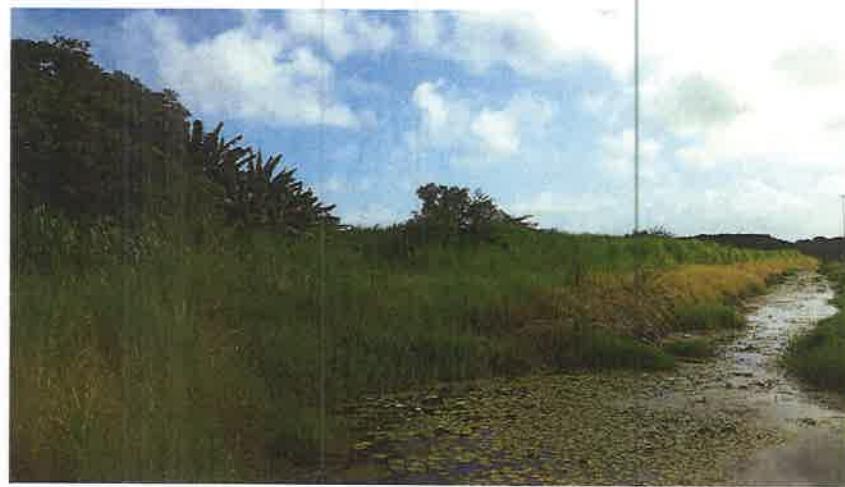
623146.18 m E
1036424.08 m N

Foto 2. Vista del canal existente que colinda con el proyecto.
