MEMORANDO DSH-275-2024

Asunto: Inspección a campo del Estudio de Impacto Ambiental Categoría II titulado “LA PERLA RESORT & MARINA (PRIMERA FASE DE LA PRIMERA ETAPA).”

INFORME DE INSPECCIÓN No. 039-2024.

NOMBRE DEL PROYECTO	“LA PERLA RESORT & MARINA (PRIMERA FASE DE LA PRIMERA ETAPA)”.
UBICACIÓN:	Corregimiento San Miguel, distrito de Balboa, provincia de Panamá.
FECHA DE INSPECCIÓN:	Jueves 16 de mayo del 2024.
FECHA DE ELABORACIÓN DEL INFORME:	Martes 21 de mayo del 2024.
PARTICIPANTES EN LA INSPECCIÓN:	<ul style="list-style-type: none">• Víctor Flores (Topógrafo de la empresa)• Alvin Datzel Chávez (Dirección de Costas y Mares)• Samira Kiwan (Dirección de Costas y Mares)• José González (Unidad Ambiental – AMP)• Enrique Bethancourt (Sección Forestal)• Juan Abrego (Ministerio de Ambiente)• Rodrigo Almanza (Ministerio de Ambiente - Regional Metropolitana)• Analía Martínez (Dirección de Evaluación de Impacto Ambiental)• Ana Mercedes Castillo (Dirección de Evaluación de Impacto Ambiental)• Itzel Peña (Dirección de Seguridad Hídrica)

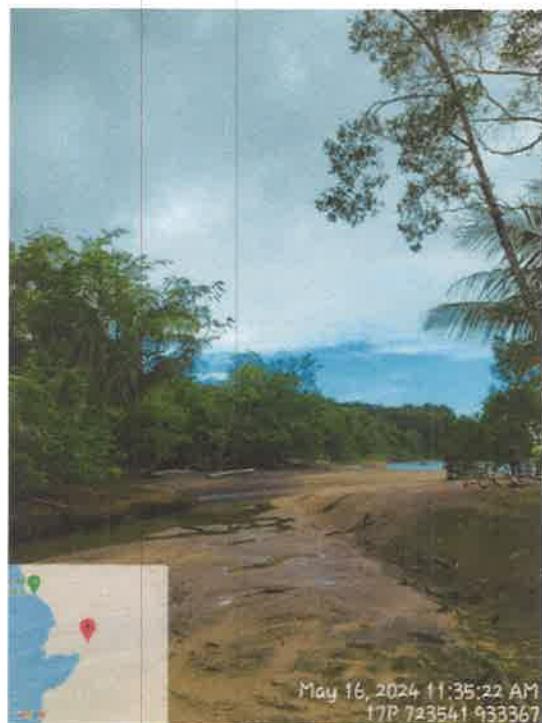
Imagen N° 3. Desembocadura de la quebrada San Agustín y zona de mangle.

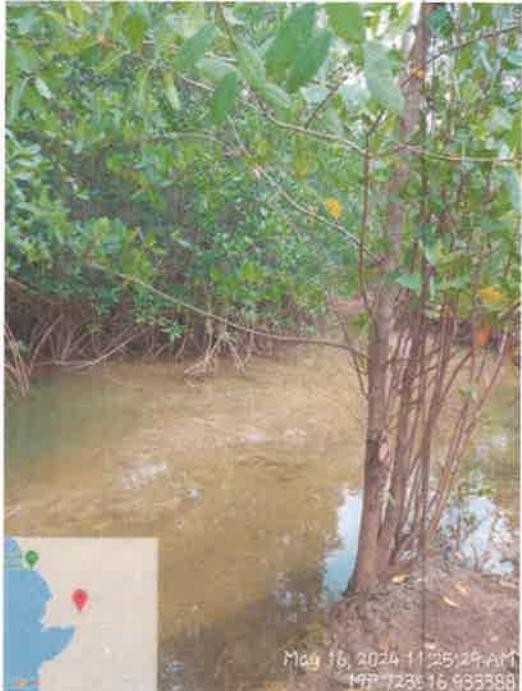
INFORMACIÓN DE LA INSPECCIÓN	
Consideraciones técnicas en cuanto a la fuente hídrica cercana al proyecto	
RESULTADO N°. 1 Durante el recorrido en campo colindante al área del proyecto se pudo comprobar que existe un cuerpo de agua superficial (Quebrada San Agustín) y que la misma no se encuentra dentro del polígono del proyecto . La quebrada se encuentra con flujo de agua y se pudieron observar peces dentro de ella. El curso de agua cuenta con vegetación existente en ambos márgenes de la quebrada.	Evidencia Fotográfica:

<p>May 16, 2024 11:25:24 AM 17P 723516-933388</p>
	Imagen N°4. Identificación del cuerpo de agua.

- Tomando en cuenta las coordenadas tomadas en campo y la inspección realizada, se pudo corroborar que la quebrada San Agustín se encuentra fuera del polígono del proyecto.

- Se debe recordar la implementación de las medidas de contención de la erosión, para evitar la contaminación de la fuente hídrica cercana al proyecto.
- Se debe proteger y respetar el área de protección considerando el ancho del cauce del cuerpo de agua presente cerca del polígono del proyecto, dejando a ambos lados

una franja de bosque igual o mayor al ancho del cauce que en ningún caso será menor de 10 metros, medidos de la parte superior del talud hacia dentro del proyecto, en cumplimiento del numeral 2 del artículo 23 de la Ley No. 1 de 3 de febrero de 1994 “Por la cual se establece la Legislación Forestal en la República de Panamá y se dicen otras Disposiciones”.

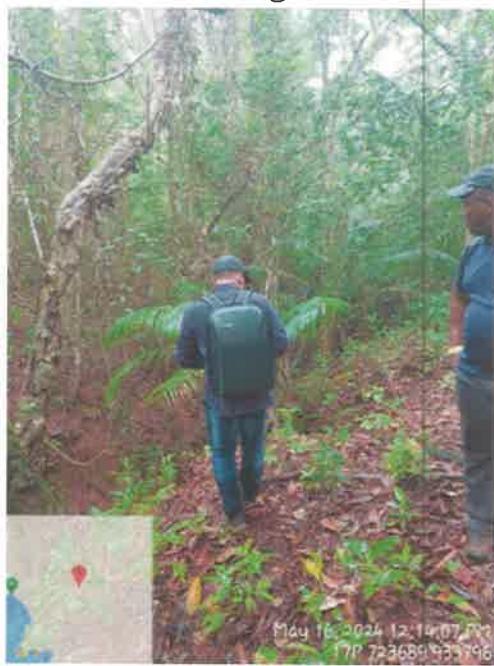
Durante el recorrido de la inspección en campo, dentro del polígono del proyecto, se pudo observar un drenaje pluvial, producto del suelo erosionado por la escorrentía dentro del área del proyecto.

Imagen N°5. Identificación del drenaje pluvial

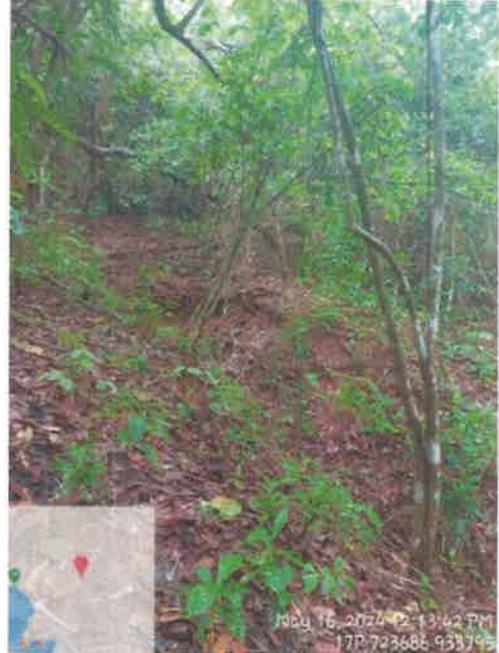
Imagen N°6. Identificación de drenaje pluvial.
