DIRECCIÓN REGIONAL DE COCLÉ  
SECCIÓN DE EVALUACIÓN DE IMPACTO AMBIENTALINFORME TÉCNICO DE INSPECCIÓN  
DRCC-IIO-231-2023

<b>Proyecto:</b>	ANTEPROYECTO, ESTUDIO, DISEÑO, DESARROLLO DE PLANOS FINALES, ESPECIFICACIONES TÉCNICAS Y CONSTRUCCIÓN DE LA NUEVA POLICLINICA DE ANTÓN.
<b>Promotor:</b>	CAJA DE SEGURO SOCIAL.
<b>Categoría:</b>	I
<b>Consultores ambientales:</b>	DIOMEDES VARGAS Y DIGNO ESPINOSA.
<b>Localización del proyecto:</b>	SECTOR DE VÍA INTERAMERICANA CIUDAD SANTA MÓNICA, CORREGIMIENTO DE EL CHIRÚ, DISTRITO DE ANTÓN, PROVINCIA COCLE.
<b>Fecha de inspección:</b>	04 DE OCTUBRE DE 2023.
<b>Fecha de informe:</b>	05 DE OCTUBRE DE 2023.
<b>Participantes:</b>	<ul style="list-style-type: none"><li>Yarianis Santillana Macías-MiAMBIENTE- Coclé.</li><li>Kiriam González - MiAMBIENTE-Coclé.</li><li>Diomedes Vargas-Consultor Ambiental.</li><li>José Luis Gómez-Caja de Seguro Social.</li><li>Roderic Villarreal-Empresa Contratista Constructora NOVA S, A.</li><li>Brayan Patiño- Empresa Contratista Constructora NOVA, S.A.</li></ul>

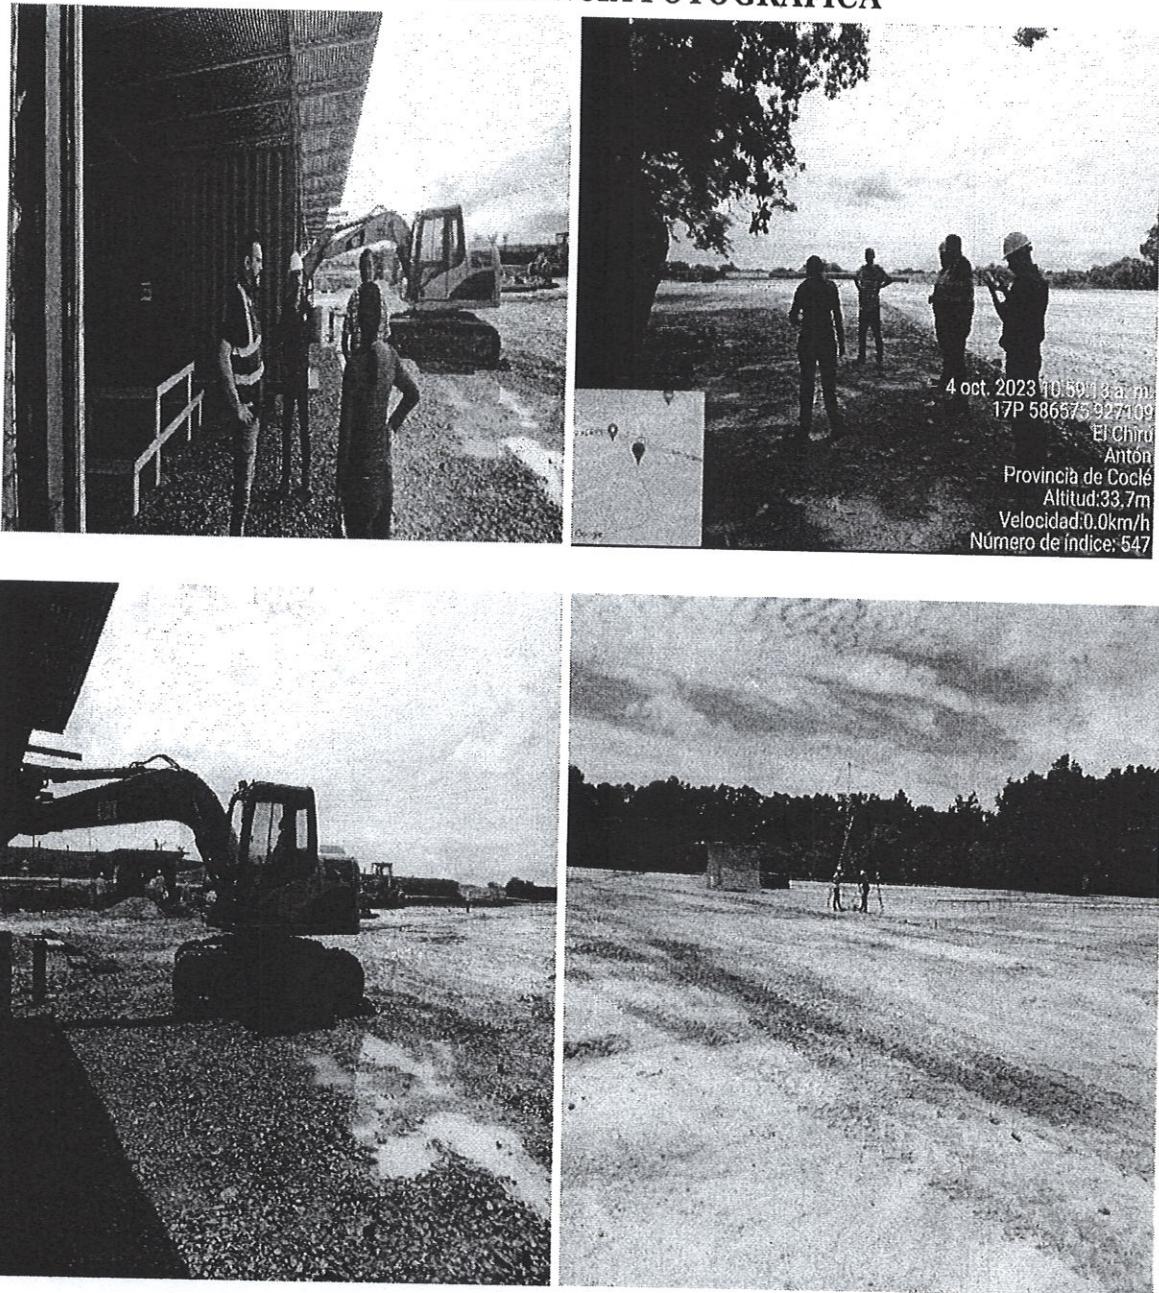
Al Momento de la inspección se evidencio que las tres (3) fincas han sido intervenida en su totalidad sin contar con la aprobación del Estudio de Impacto Ambiental, ya que iniciaron con los trabajos de limpieza y relleno del terreno. Igualmente se evidencio maquinaria y personal trabajando en el lugar. Lo cual no concuerda con lo presentado en el EsIA y verificado en campo.

**Foto 1, 2, 3 y 4** Personal técnico de Miambiente, Consultor Ambiental, Empresa Constructora NOVA, S.A y Caja de Seguro Social. Tambien se evidencia el área propuesta ya intervenida y personal trabajando en el lugar.

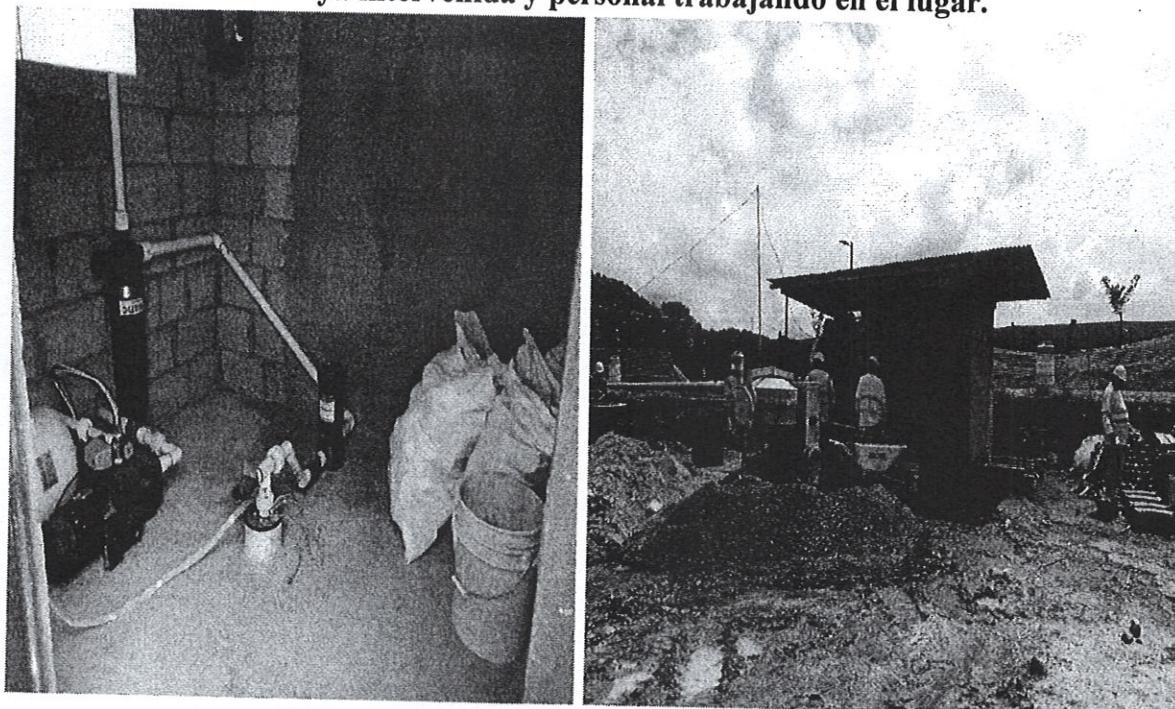
**Observación 8:** En el punto Necesidades de servicios básicos (agua, energía, aguas servidas, vías de acceso, transporte público, otros) nos dicen, que para el desarrollo del proyecto en la etapa construcción el promotor abastecerá de agua mediante la construcción de pozos de agua subterránea (2). Al momento da la inspección se evidencio que uno de los pozos ya fue construido.

**Foto 5 y 6.** Se evidencia la contrucción de un pozo.

Presentar mediante coordenadas UTM, Datum WGS84 la ubicación de los pozos e indicar si el mismo cuentan con la capacidad para dotar de agua potable al proyecto.

Presentar los permisos correspondientes según indica la Resolución D.M-0476-2019 del 22 de octubre de 2019. Que crea el registro de perforadores del subsuelo, habilitados para efectuar Alumbramiento de las aguas subterráneas con fines de investigación o explotación.

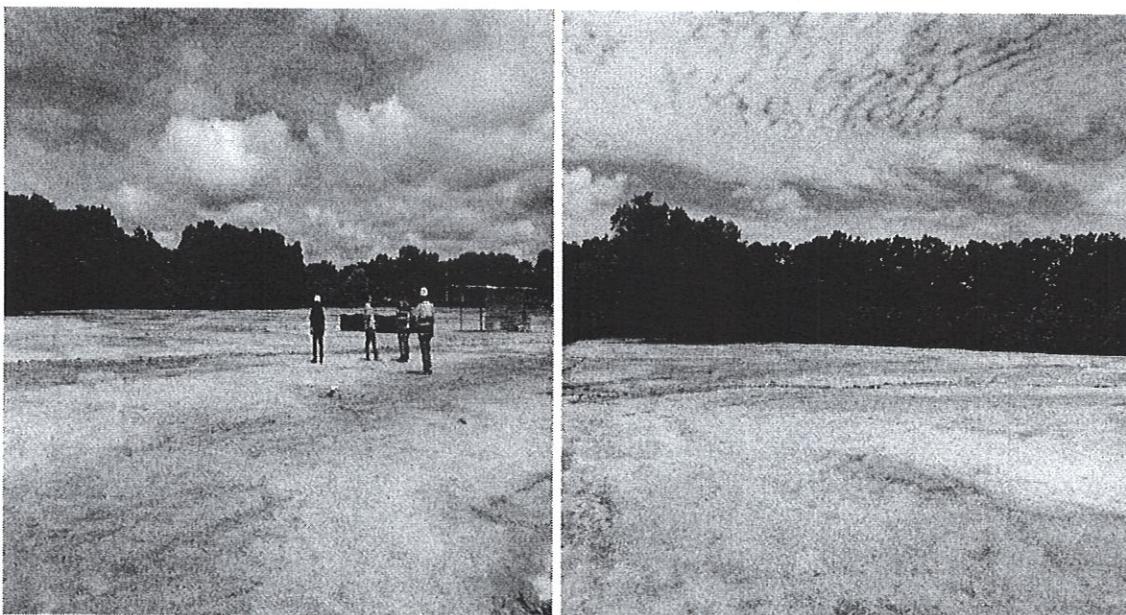
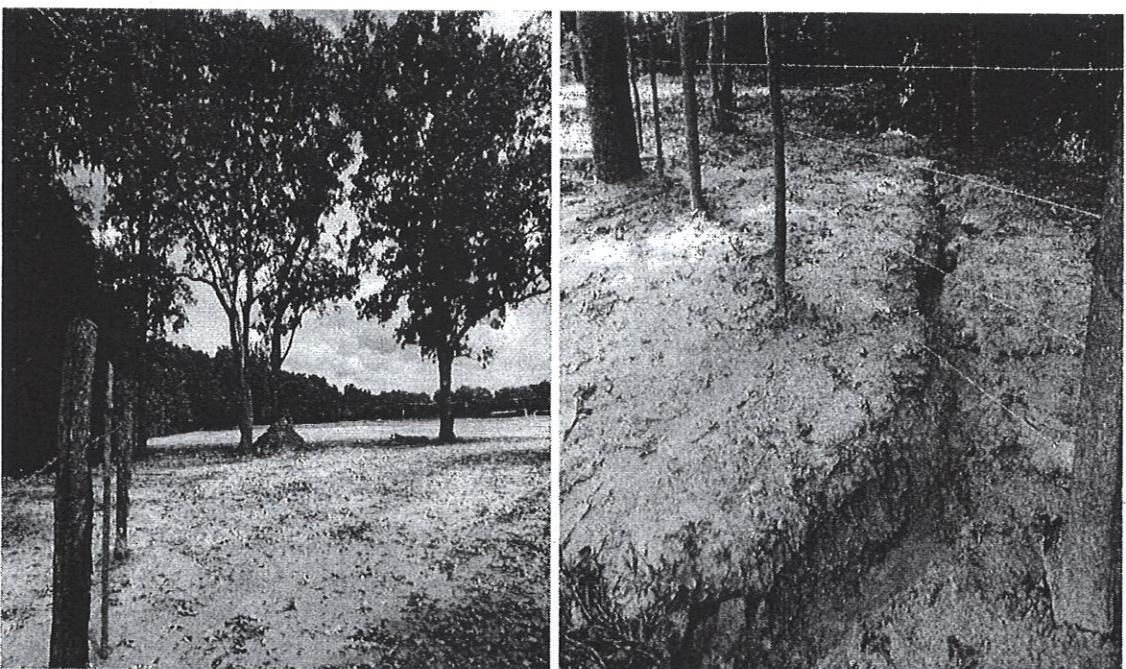
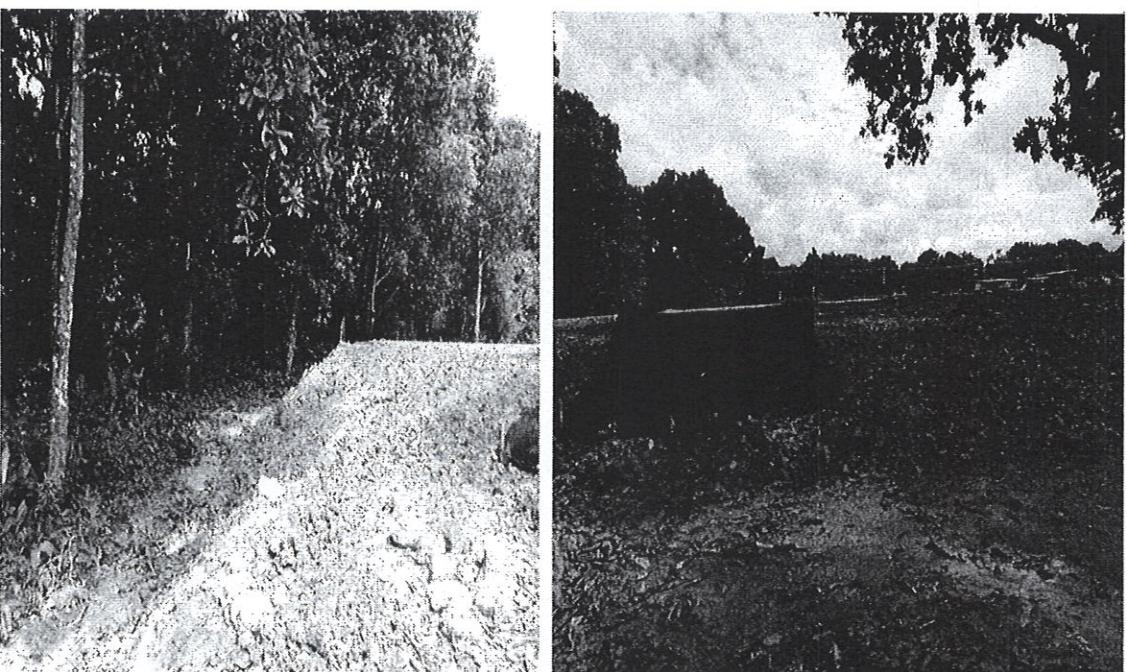
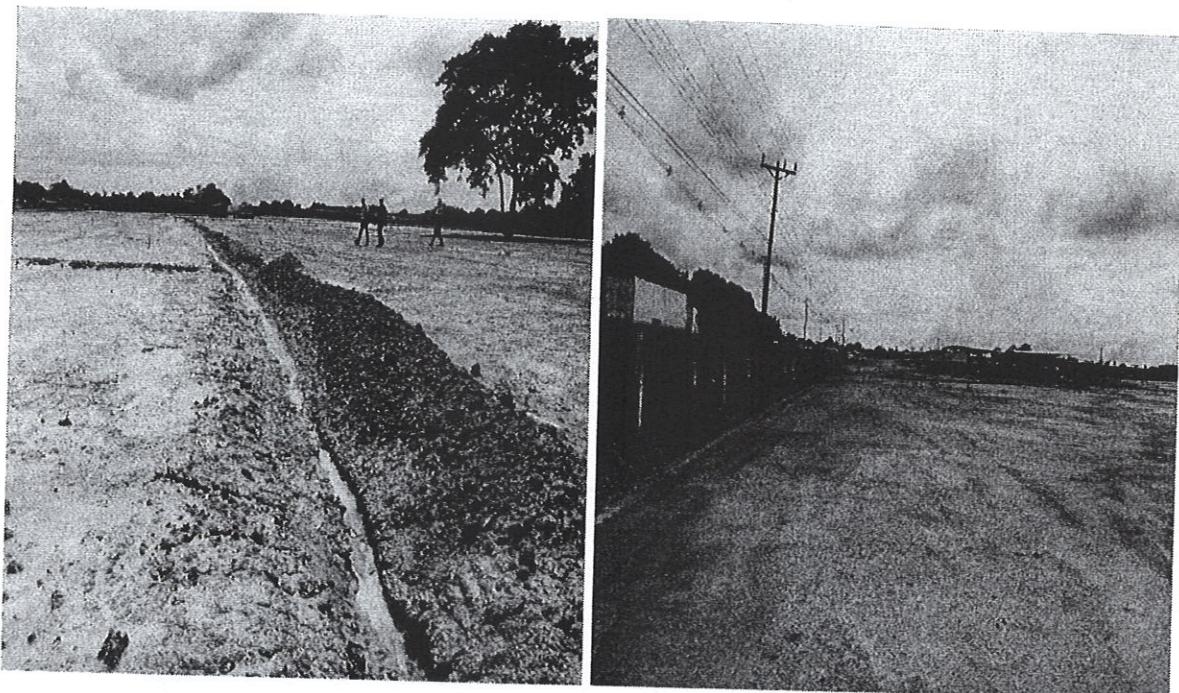
Foto 7, 8, 9, 10, 11, 12, 13 y 14. Se evidencia todas la fincas intervenidas (eliminación de la vegetación)

El promotor deberá aclarar dicha situación e indicar mediante coordenadas UTM, Datum WGS84 el área a utilizar de cada finca y el resto libre de cada.

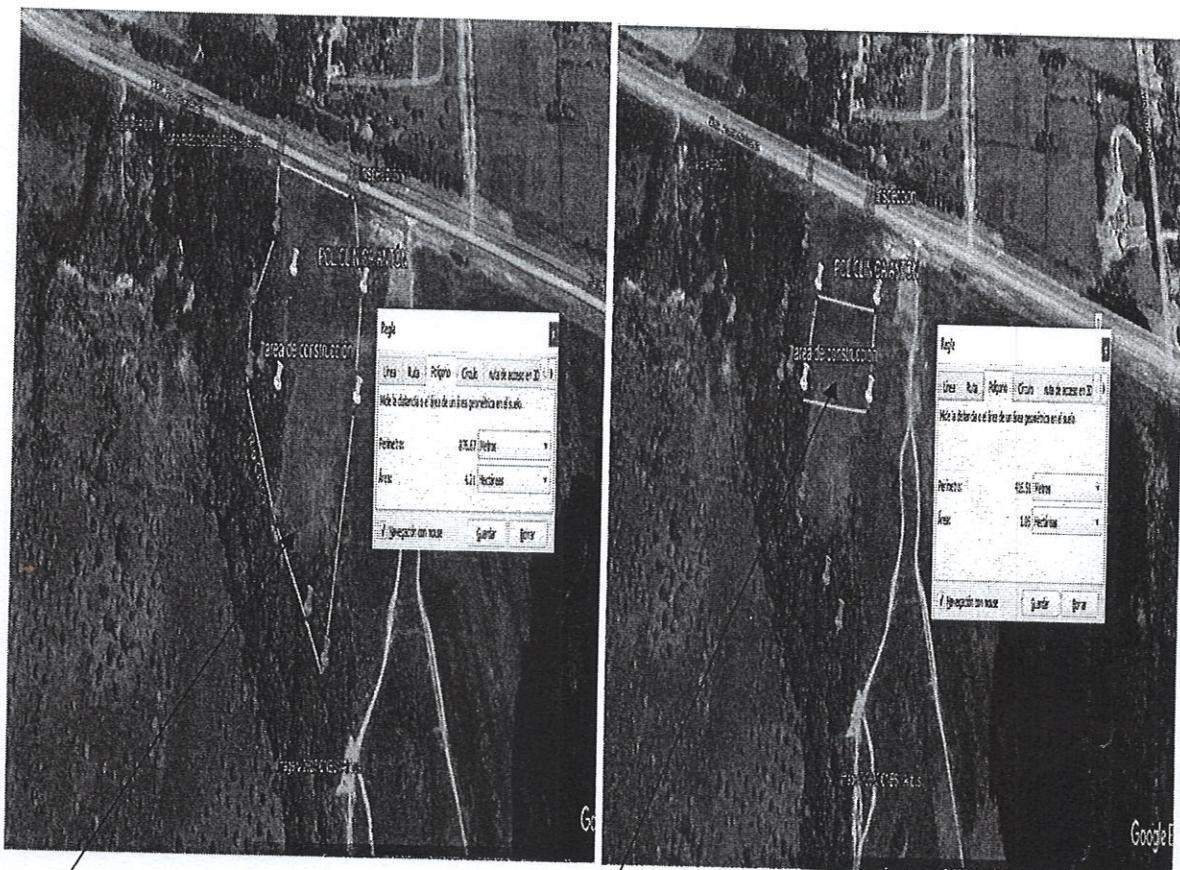
Foto 15. Área intervenida en su totalidad y Foto 16. Área propuesta para el desarrollo del proyecto.
