MINISTERIO DE AMBIENTE
DIRECCIÓN REGIONAL DE VERAGUAS
SECCIÓN DE EVALUACIÓN DE IMPACTO AMBIENTAL

INFORME TÉCNICO DE INSPECCIÓN No. 075 - 2023

PROYECTO:	CONSTRUCCION DE RESERVORIO PARA EL SUBPRODUCTO DE LA PRODUCCION DE ALCOHOL NEUTRO.		Categoría:	I
PROMOTOR:	CENTRAL AZUCARERO LA VICTORIA, S.A.			
REPRESENTANTE LEGAL:	EUGENIO ENRIQUE TORRES MARTINEZ			
LOCALIZACIÓN DEL PROYECTO:	CORREGIMIENTO DE LA RAYA DE SANTA MARÍA, DISTRITO DE SANTIAGO, PROVINCIA DE VERAGUAS.			
FECHA DE INSPECCIÓN:	18 DE OCTUBRE DE 2023			
FECHA DEL INFORME:	19 DE OCTUBRE DE 2023			
PARTICIPANTES:	ERVIN ROMERO	TÉCNICO EVALUADOR DE LA SECCIÓN DE EVALUACIÓN DE IMPACTO AMBIENTAL	MINISTERIO DE AMBIENTE	
	GLADYS ROJAS			
	JOSÉ PALACIO			
	ING. FRANCISCO CARRIZO	CONSULTOR		
	SAMUEL BONICHE	CONSULTOR		
	MAURA CARRIZO	EMPRESA CALVISA		
	ANGEL AGUILAR	EMPRESA CALVISA

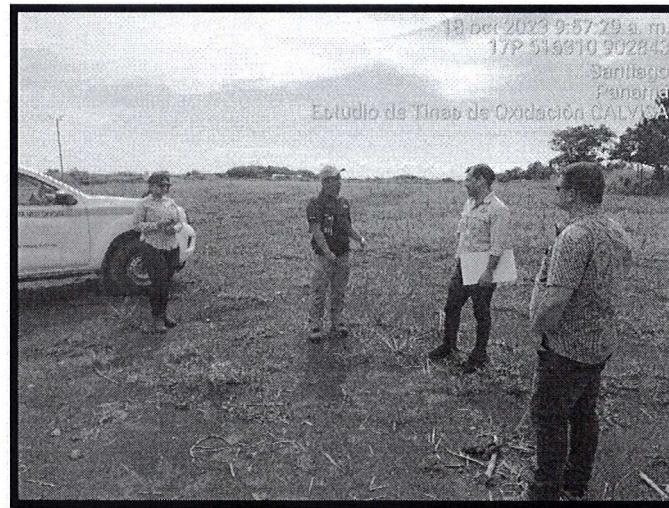
- El terreno propuesto colinda en la parte alta con el canal de riego.
- Se observó que el polígono presenta una topografía con pendientes plana o ligeramente inclinada, aproximadamente de (0-20%).
- Durante el recorrido por el área propuesta se observaron flujos de aguas superficiales posiblemente por filtración del canal de riego que hace su recorrido por la parte alta colindante al polígono propuesto aproximadamente a 124

metros lineales, según él consultor en el mes de noviembre que realizó recorrido por el área no se evidencio ningún flujo de agua superficial.

Ilustración No.1. Se observó dentro del polígono flujos de agua superficial. Fuente Inspección realizada el 18/1/2023.

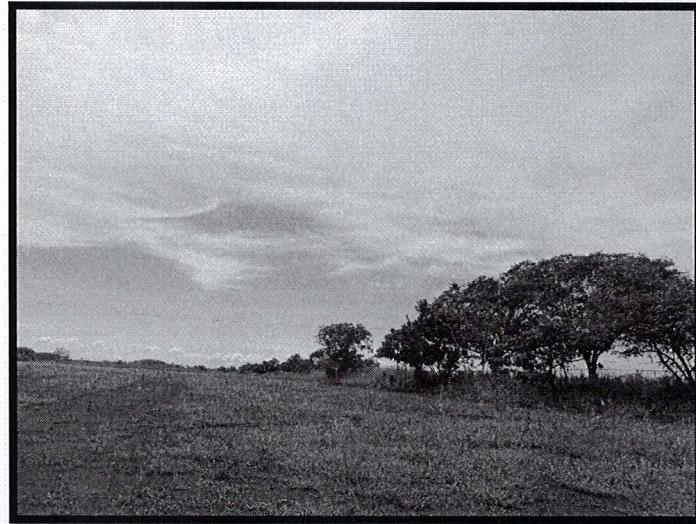
- La vegetación está compuesta en su mayoría por gramíneas No se observó ninguna construcción al momento de la inspección ocular al terreno propuesto para el proyecto.
- El proyecto se encuentra dentro de la cuenca del el Río Santa María, se le solicito el estudio de viabilidad.

Ilustración No.2.3. Vistas de la vegetación dentro del polígono propuesto. Fuente Inspección realizada el 18/1/2023.

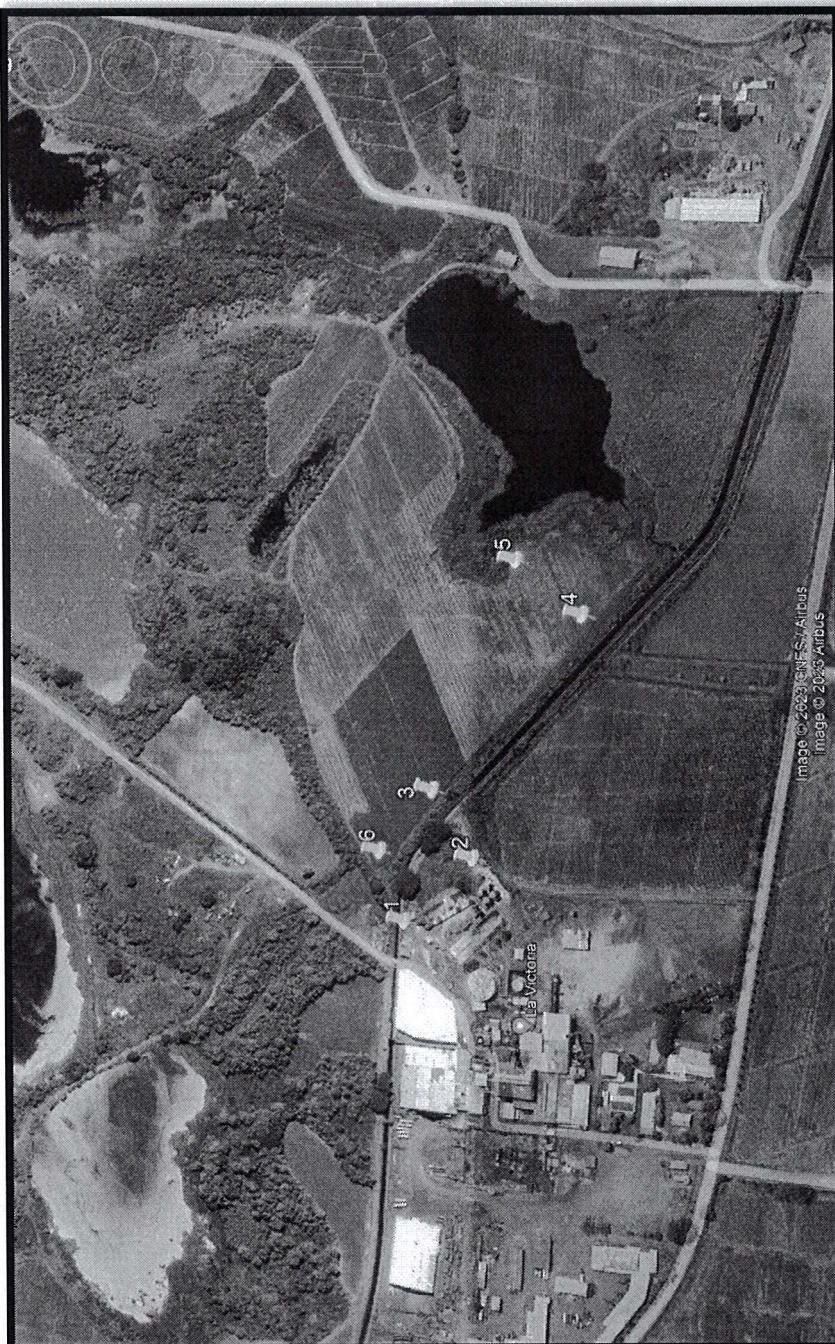
Ilustración N°4: Se muestran coordenadas del EsIA y tomados en campo
Vista satelital del proyecto tomada del Software Google Earth.
Fuente: Inspección realizada el 18/10/2023
