**INFORME TÉCNICO DE INSPECCIÓN****DRCC-IIQ-033-2024****I. DATOS GENERALES**

<b>Proyecto:</b>	ESTUDIOS, DISEÑO, DESARROLLO DE PLANOS FINALES, EQUIPAMIENTO MÉDICO Y NO MÉDICO, MANTENIMIENTO PREVENTIVO Y CORRECTIVO Y REPOSICIÓN DEL CENTRO DE SALUD DE RÍO HATO, PROVINCIA DE COCLÉ
<b>Promotor:</b>	MINISTERIO DE SALUD
<b>Categoría</b>	I
<b>Consultores ambientales:</b>	CHRISTEL M. SANTOS H.      IRC-058-2020 AILYN CHENG D.      IRC-032-2019
<b>Localización del proyecto:</b>	CORREGIMIENTO DE RÍO HATO, DISTRITO DE ANTÓN, PROVINCIA DE COCLÉ
<b>Fecha de inspección:</b>	06 de febrero de 2024
<b>Fecha de informe:</b>	08 de febrero de 2024
<b>Participantes:</b>	<ul style="list-style-type: none"><li>• Alexis Vázquez – Jefe de Agencia de Antón - MiAMBIENTE, Regional de Coclé</li><li>• Roberto Cohen- Coordinador del proyecto por parte del MINSA</li><li>• Omaris Martínez- Residente del proyecto</li><li>• Kiriam González – Sección de Evaluación de Impacto Ambiental- MiAMBIENTE, Regional de Coclé</li></ul>

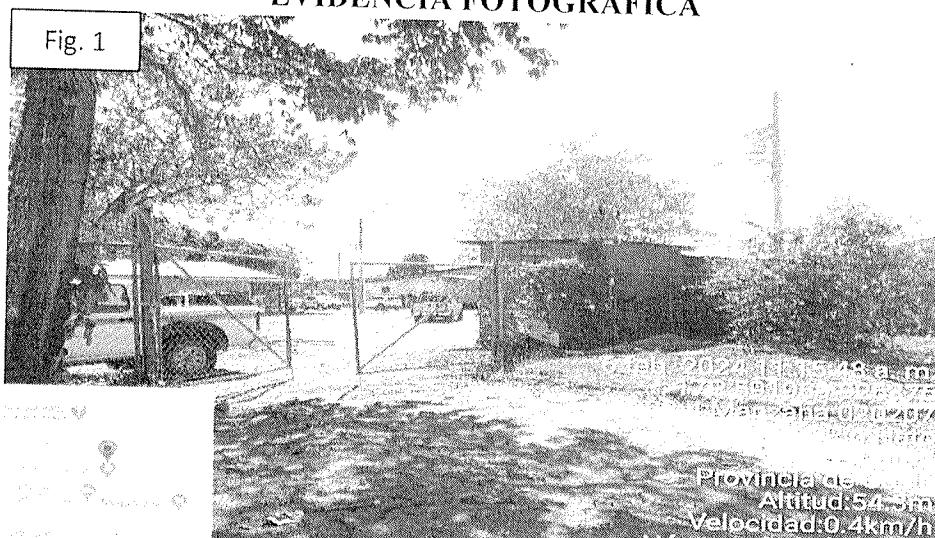
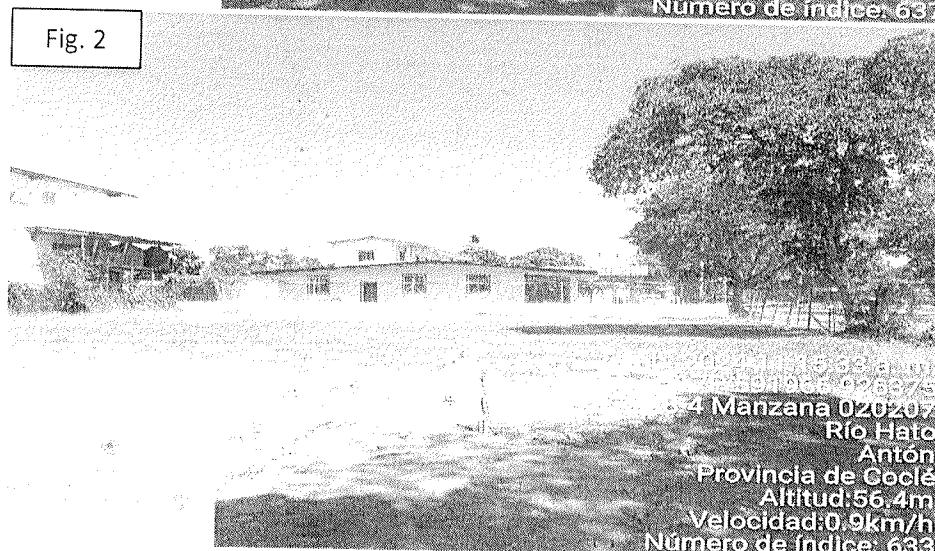
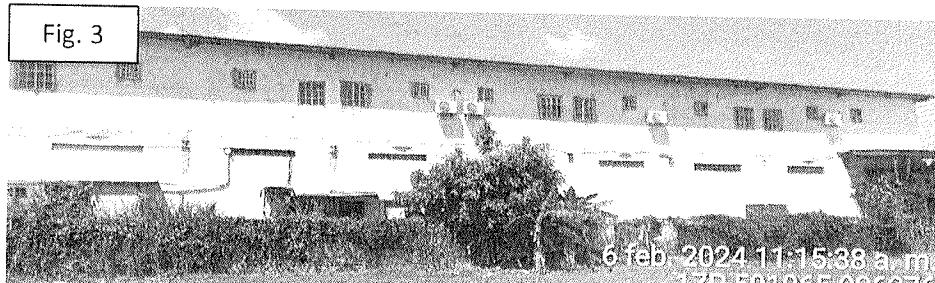
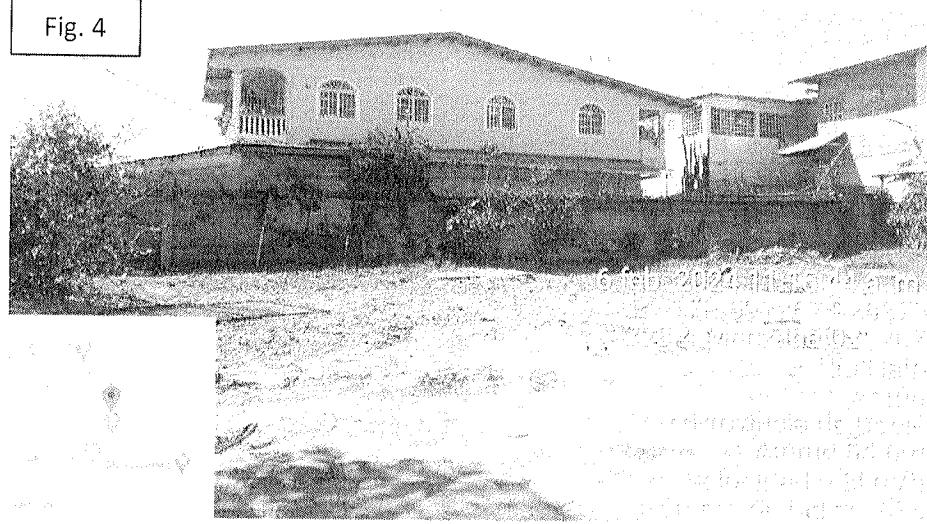
**Observación 1:** Al llegar al área del proyecto se pudo observar que ya han realizado los trabajos de demolición de las infraestructuras que existían de la Junta Comunal de Rio Hato, de lo cual nos mencionaron que el personal que trabajaba en esta área fue reubicado temporalmente en las instalaciones de la casa de la cultura de Rio Hato, y como parte de los acuerdos establecidos están: Una vez esté construido el nuevo centro de salud de Rio Hato, les habilitarán las estructuras existentes del actual centro de salud para que sea usado por el personal de la junta comunal. Sin embargo, el EsIA no describe estos acuerdos, por lo que se consultará mediante nota aclaratoria.

**Observación 2:** Se pudo observar las infraestructuras existentes en las zonas colindantes al área de desarrollo del proyecto (locales comerciales, residencias y calle de acceso) considerando que el proyecto contará con cinco plantas se solicitará mediante nota aclaratoria, presentar medidas de mitigación correspondientes, para evitar afectaciones a las infraestructuras o transeúntes en el área.

**Fig. 1 a la 4:** Se puede observar las infraestructuras existentes en las zonas colindantes al área de desarrollo del proyecto. Adicional se observa que ya han realizado los trabajos de demolición de las infraestructuras que existían de la Junta Comunal de Río Hato.

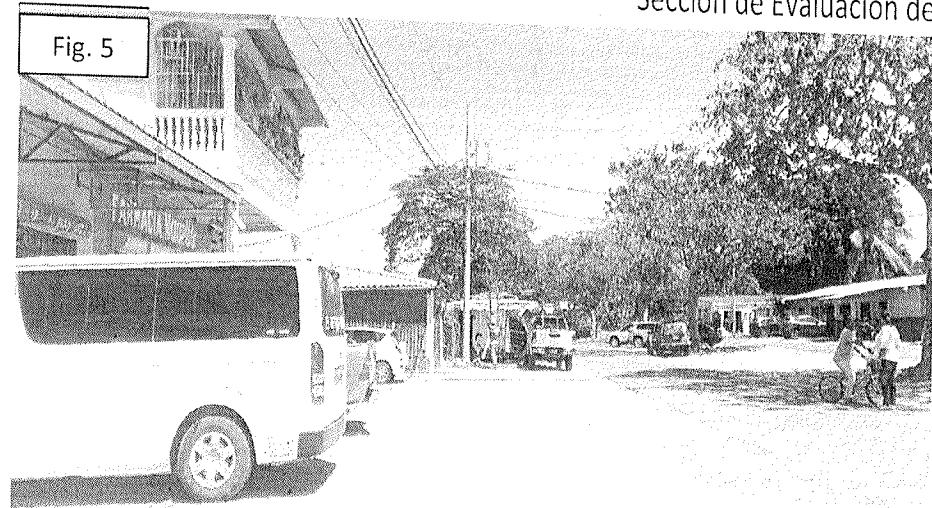
**Observación 3:** Durante la inspección se consultó cual sería el mecanismo de disposición final de las aguas residuales tratadas por la PTAR a construir, de lo cual nos indicaron que han mantenido conversaciones con las autoridades locales del área, con la finalidad de transportar las aguas residuales tratadas hasta llegar a un cajón pluvial que se ubica paralelo a la interamericana y que luego sería dirigida hacia una fuente hídrica. Al verificar las coordenadas tomadas durante la inspección en comparación con las coordenadas del polígono del EsIA, se pudo verificar que dicho cajón pluvial se ubica fuera del polígono del proyecto. Adicional, el EsIA no describe estas especificaciones ni presentan documentación correspondiente; por lo que se consultará mediante nota aclaratoria.

**Fig. 5:** Se puede observar parte de las infraestructuras existentes por donde proponen (verbalmente) transportar las aguas residuales tratadas por la PTAR del proyecto hasta llegar a un cajón pluvial.

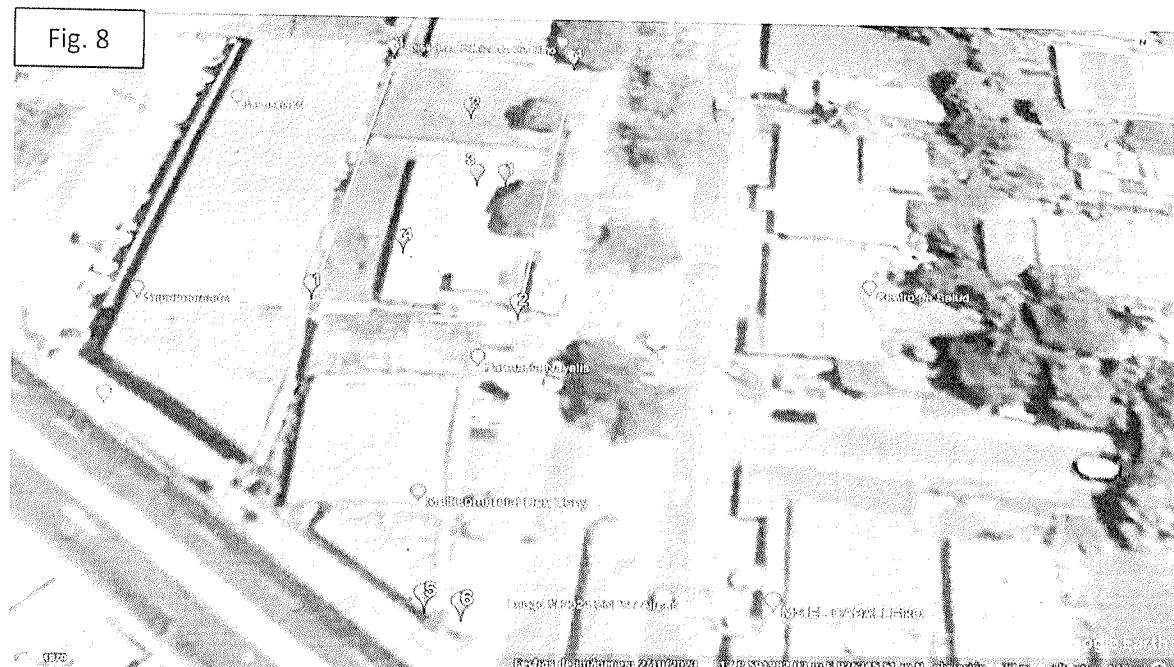
**Fig. 8:** Se muestran las coordenadas tomadas durante la inspección en comparación con las coordenadas del polígono del EsIA, donde se observa que el cajón pluvial (punto 5 y 6) donde proponen (verbalmente) descargar las aguas residuales tratadas por la PTAR del proyecto, lo cual llegará a una fuente hídrica; se ubica fuera del polígono del proyecto.
