**INFORME TÉCNICO DE INSPECCIÓN**  
**DRCC-IIO-0031-2023**

<b>Proyecto:</b>	<b>““RENGLÓN N° 1: REHABILITACIÓN DE CAMINOS DE PRODUCCIÓN (AGROPECUARIOS), PARA LA PROVINCIA DE COCLÉ”;CAMINO BAJITO DE SAN MIGUEL - LAS PALMAS”</b>
<b>Promotor:</b>	MINISTERIO DE OBRAS PÚBLICAS (MOP)
<b>Categoría:</b>	I
<b>Consultores ambientales:</b>	ARCADIO RIVERA                   IRC-043-2007 JOSE PABLO CASTILLO           IRC-020-2004
<b>Localización del proyecto:</b>	PROVINCIA DE COCLE, DISTRITO DE PENONOMÉ, CORREGIMIENTOS DE TOABRÉ Y RÍO INDIO.
<b>Fecha de inspección:</b>	05 DE ENERO DE 2022
<b>Fecha de informe:</b>	31 DE ENERO DE 2022
<b>Participantes:</b>	<b>Promotor:</b> Arcadio Rivera – Consultor Ambiental  <b>MiAMBIENTE-Coclé</b> José Quirós – Evaluación de Impacto Ambiental

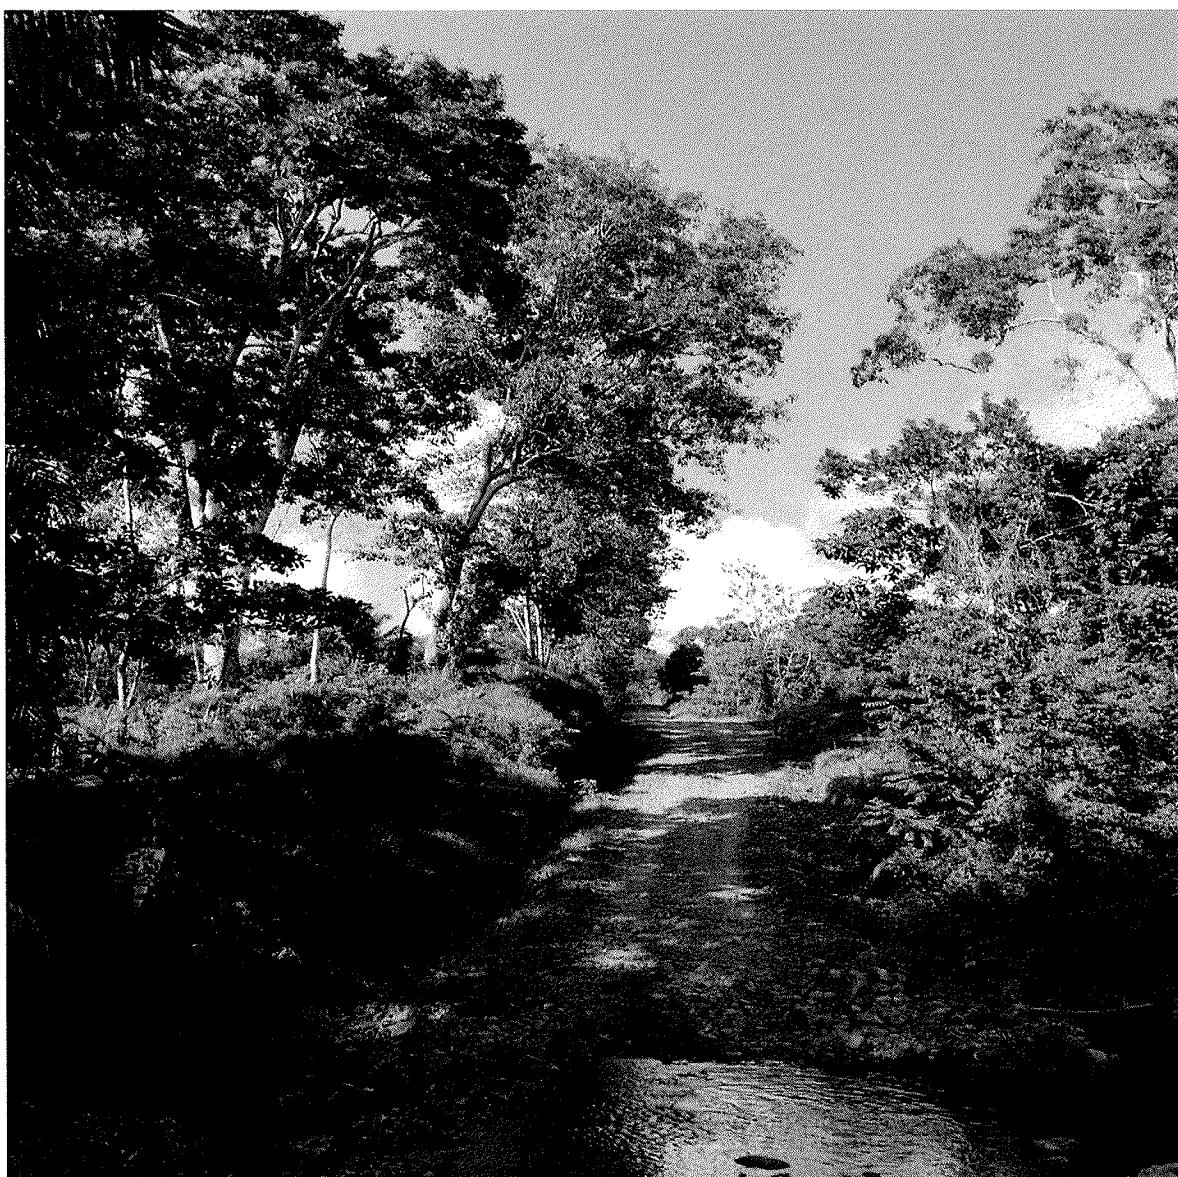
Foto#1, Primer cuerpo de agua dentro del alineamiento vial.

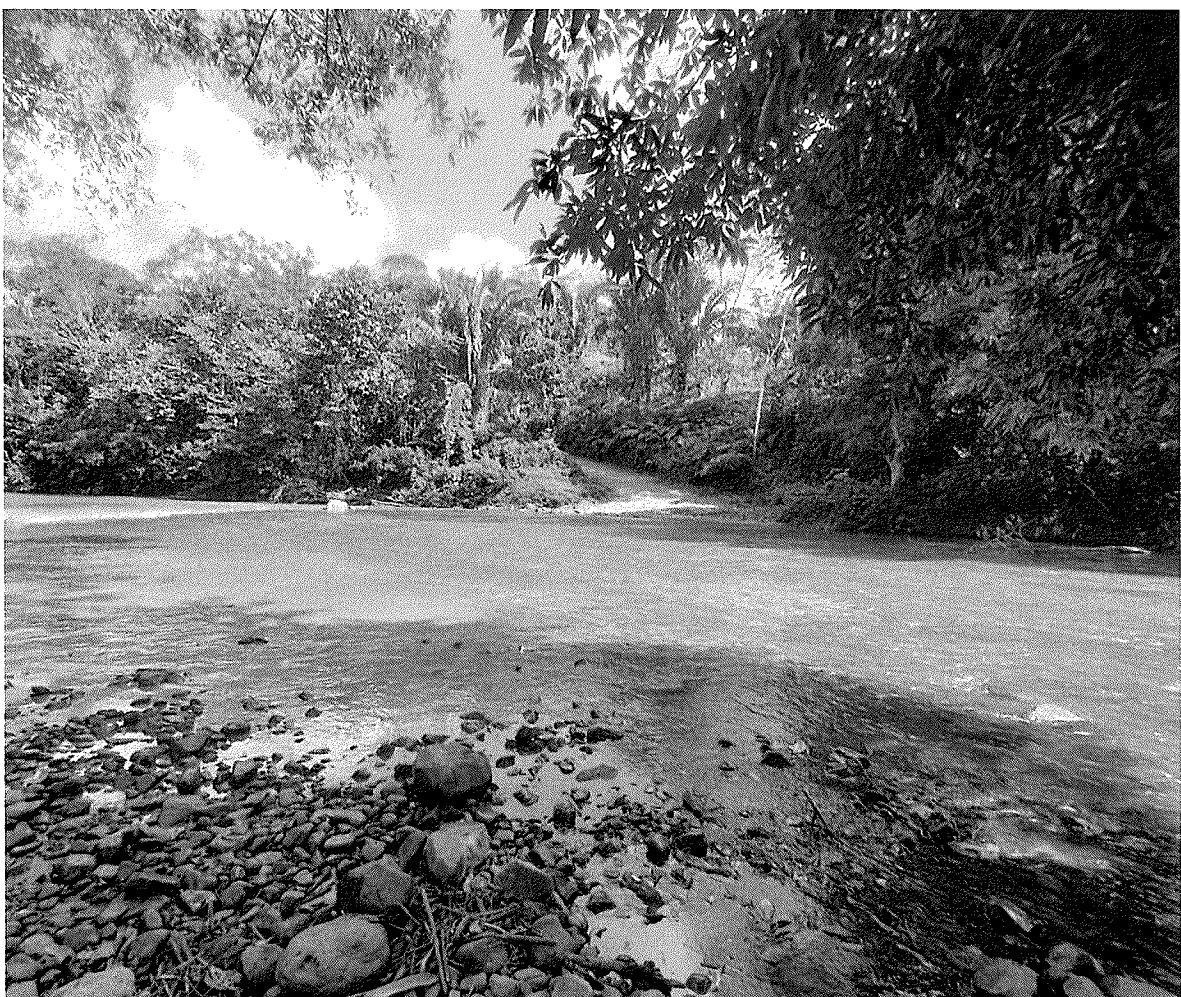
Foto#2, Paso sobre el Río San Miguel

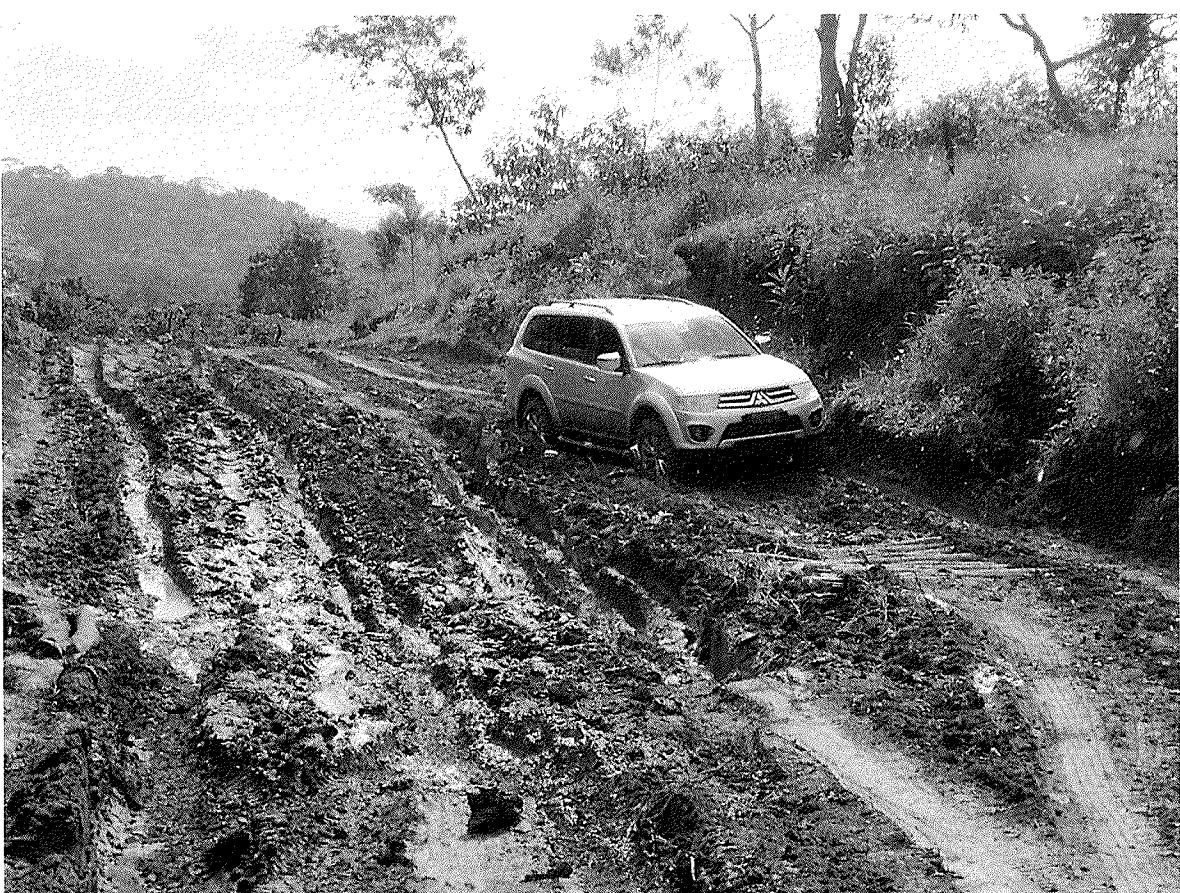
Foto#3

Foto 3, 4 y 5 Se evidencia la topografía del terreno del área propuesta para el proyecto y las condiciones existentes en la servidumbre.

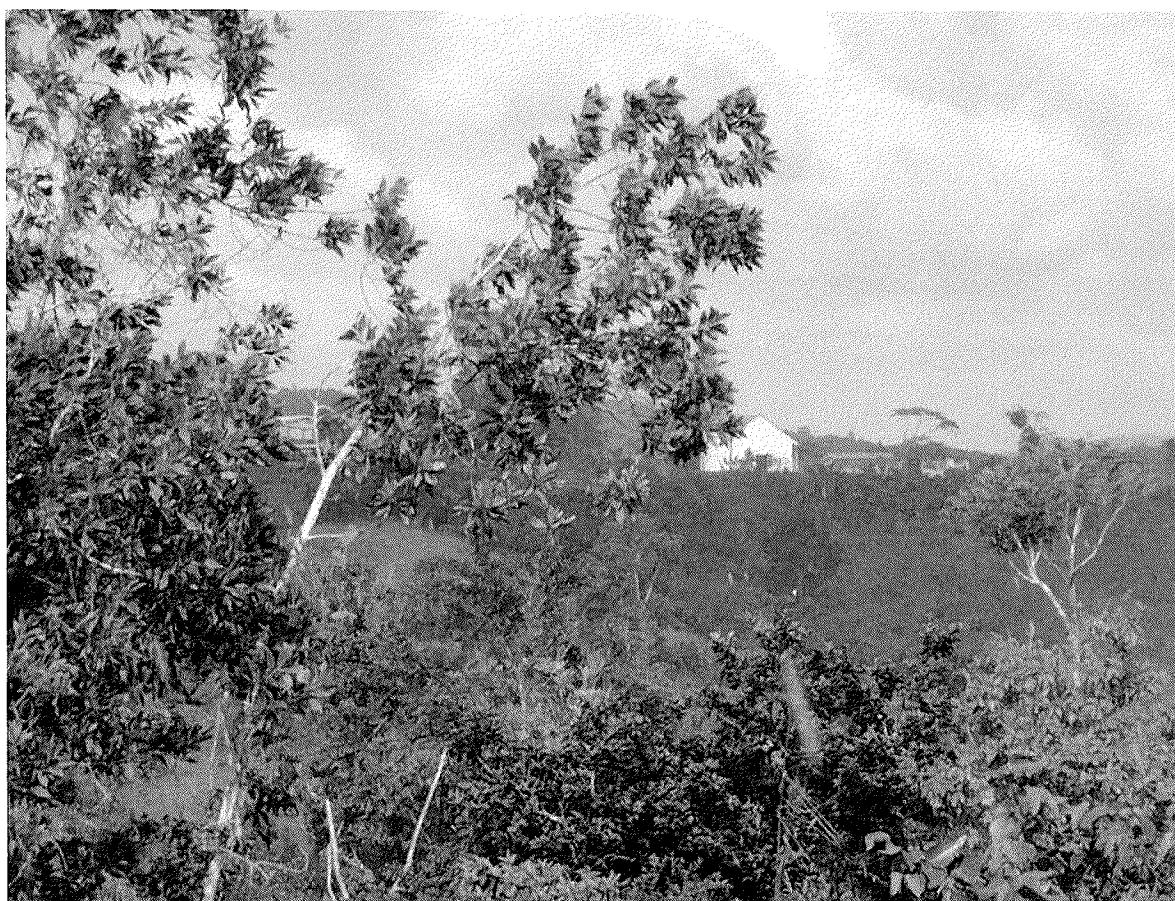
Foto#6, otra vista de la topografía del lugar, próximo al poblado de Banazo.
