## INFORME TÉCNICO DE INSPECCIÓN

DRCC-IIO-194-2022

| Proyecto: | "REGLÓN 1: REHABILITACION DE CAMINOS DE PRODUCCION (AGROPECUARIOS), PARA LA PROVINCIA DE COCLE"; CAMINO EL PEÑON – BAJO GRANDE" |
| Fecha de inspección: | 07 de diciembre de 2022 |

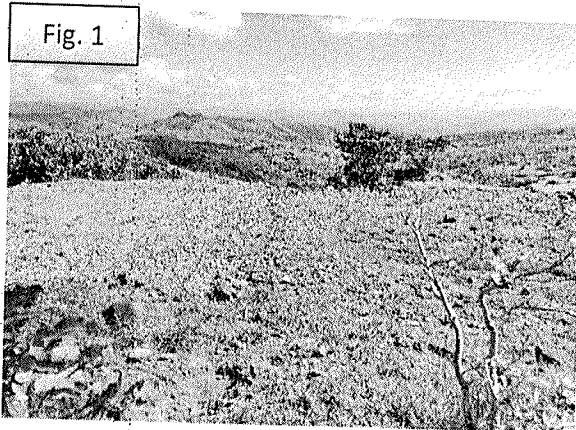
Fig. 1: Uno de los sitios de botadero

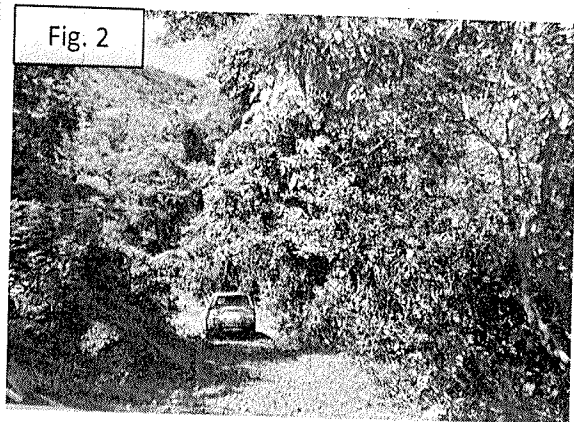
**Observación 2:** El tramo del camino desde El Peñón, en la mayor parte de su entorno cuenta con vegetación tipo gramínea; sin embargo, se observaron pequeñas secciones con vegetación tipo rastrojo, lo cual fue descrito en el EsIA.

Fig. 2: Área con vegetación tipo rastrojo

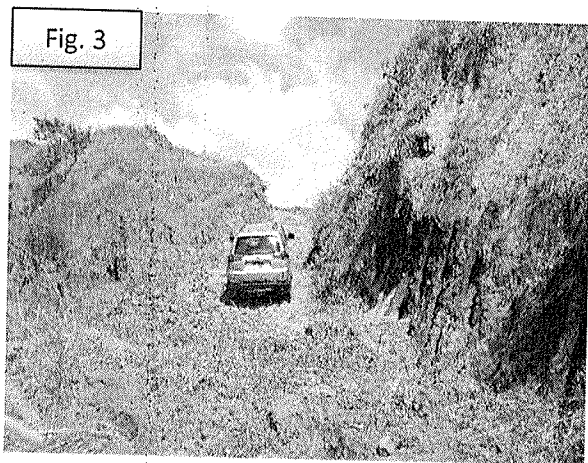
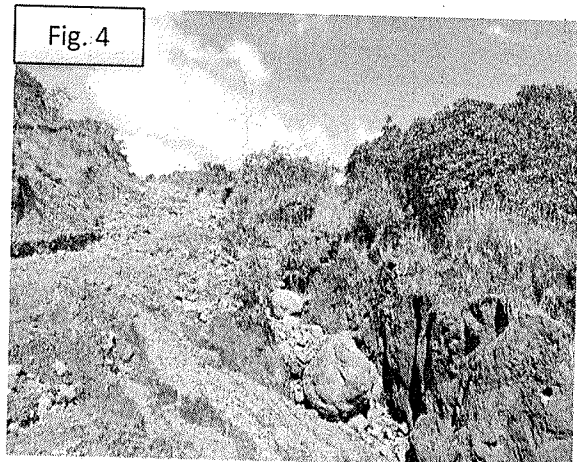
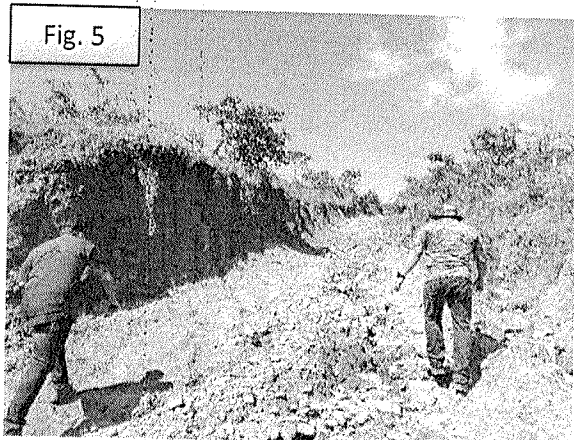
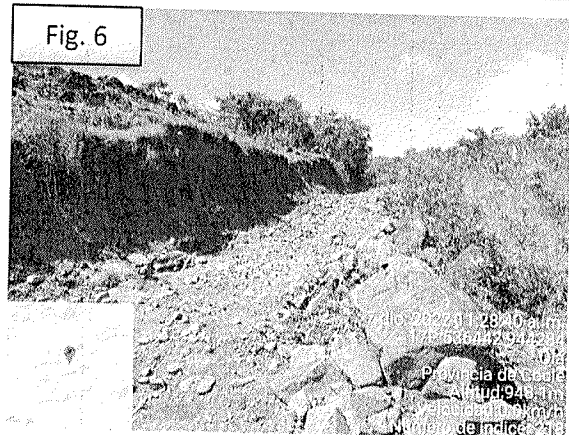
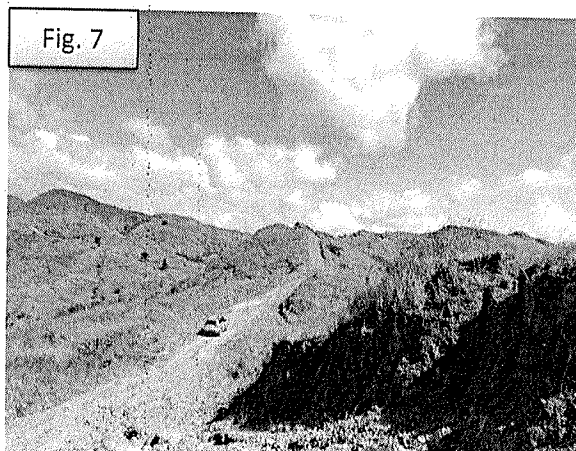
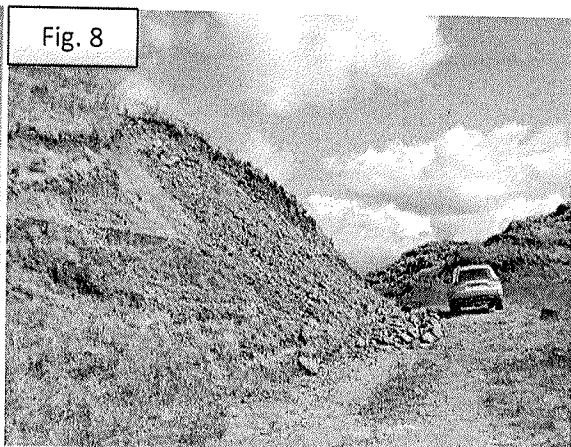
**Observación 1:** Se realizó un recorrido aproximadamente de 6 km desde El Peñón, donde se pudieron apreciar diversos puntos críticos (material suelto, cárcavas), los cuales requieren de trabajos adecuados para minimizar los impactos en estas áreas. Igualmente se observaron algunas fuentes hídricas durante el recorrido. También tuberías de agua potable de la comunidad los cuales se encuentran en uno de los laterales del camino.

De la Fig. 3 a la 8 se pueden observar diversos puntos críticos dentro del recorrido de inspección del alineamiento del camino desde El Peñón.

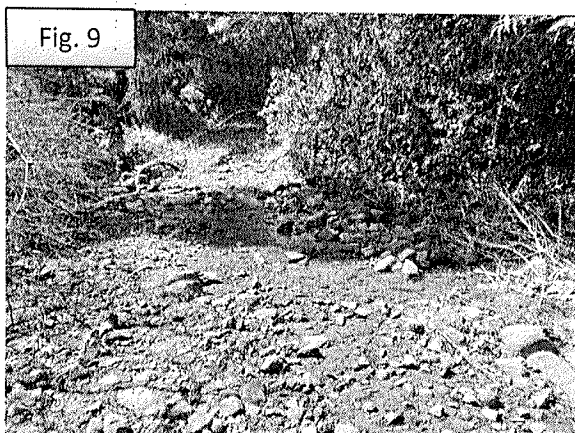
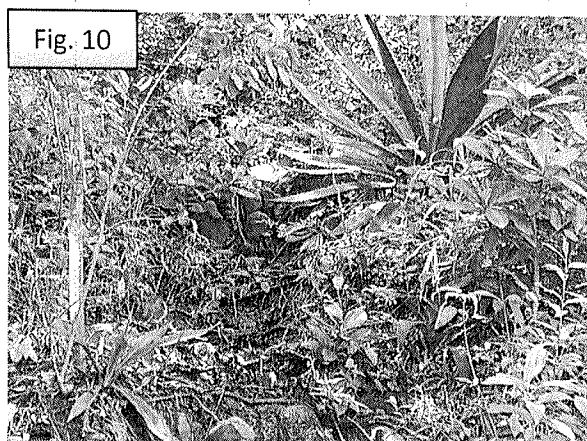
Fig. 9 y 10: Algunas de las fuentes hídricas observadas durante el recorrido de inspección.

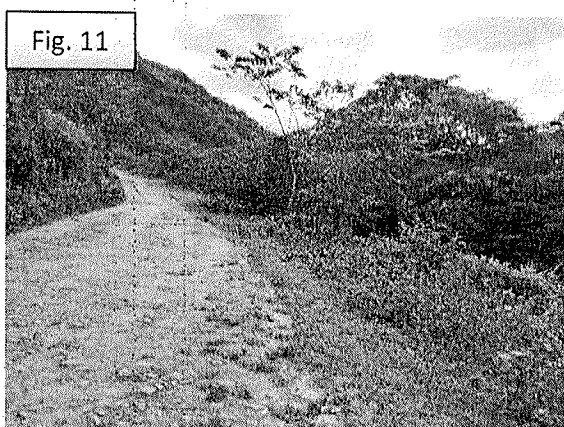
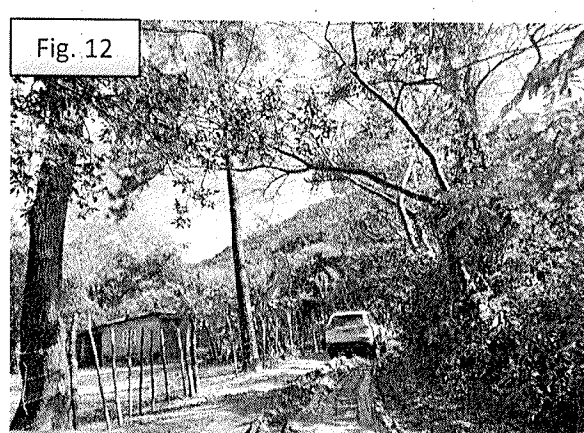
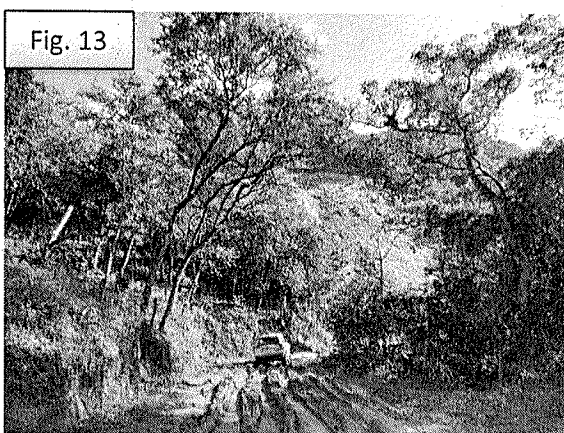
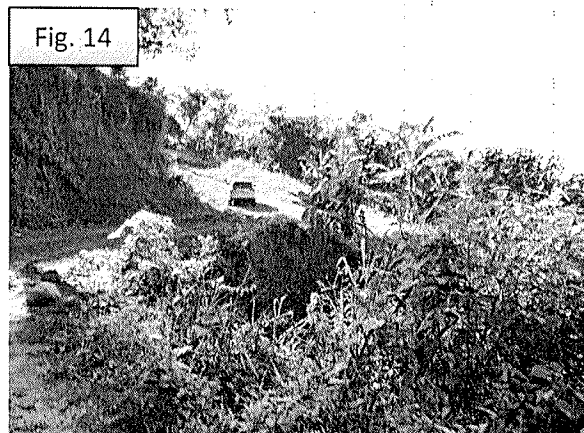
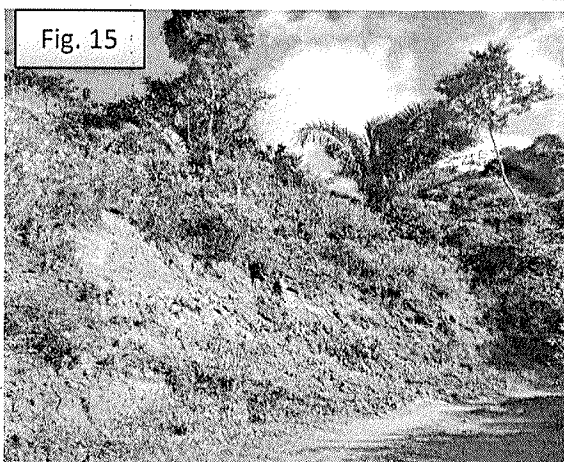
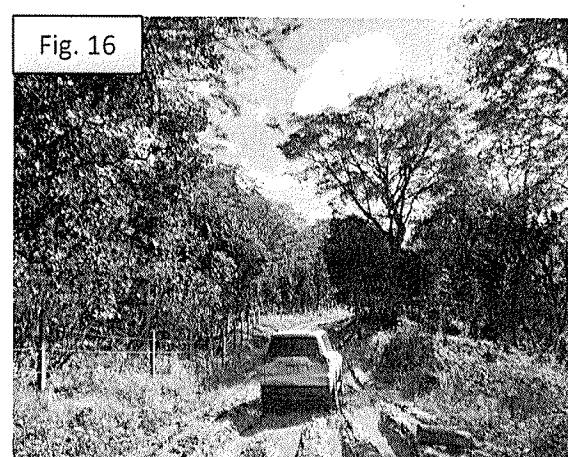
**Observación 3:** Se realizó un recorrido aproximadamente del km 16 desde Bajo Grande hacia El Palmar hasta el km 11 donde se pudieron apreciar también diversos puntos críticos (material suelto de las laderas productos de cortes de material realizados anteriormente y de las fuertes lluvias en el área), los cuales requieren de trabajos adecuados para minimizar los impactos en estas áreas. Igualmente se observaron algunas fuentes hídricas durante el recorrido. También se observaron pequeñas secciones de camino que en ambos laterales

cuentan con cercas de alambre los cuales dificultarán los trabajos de adecuación de acuerdo a la sección típica del camino.

De la Fig. 11 a la 16 se pueden observar diversos puntos críticos dentro del recorrido de inspección del alineamiento del camino desde Bajo Grande hacia El Palmar.

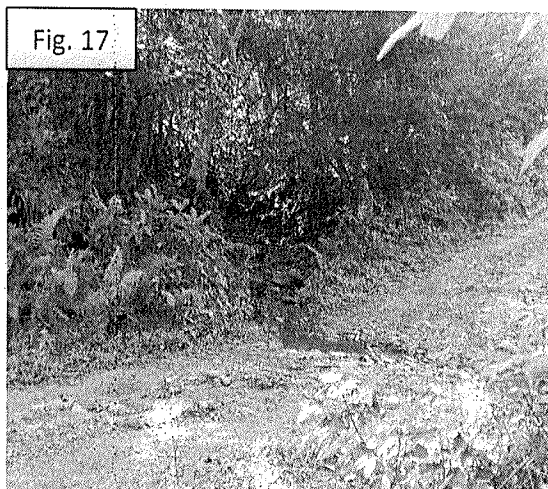
Fig. 17 Fuente hídrica.

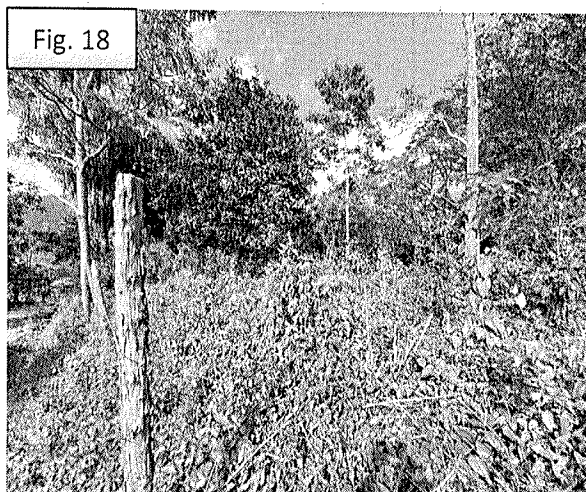
Fig. 18 Sitio de botadero.
