**DIRECCION REGIONAL DE CHIRQUI
SECCIÓN DE EVALUACION DE IMPACTO AMBIENTAL
INFORME TÉCNICO DE INSPECCIÓN No. 115-2023**

**Gira de Inspección de Campo al sitio donde se desarrollará el EsIA Cat. I:
“RESIDENCIAL EL FLOR”**

Proyecto:	RESIDENCIAL EL FLOR
Promotor:	INMOBILIARIA EL PUENTE, S.A.
Ubicación del proyecto:	CORREGIMIENTO: DOLEGA DISTRITO: DOLEGA PROVINCIA: CHIRQUI
Fecha de la inspección:	23 DE NOVIEMBRE DE 2023
Fecha del informe:	27 DE NOVIEMBRE DE 2023
Participantes en la Inspección:	<p>Por parte de la Dirección Regional – Sección de Evaluación de Impacto Ambiental:</p> <ul style="list-style-type: none"> - Lcda. Tharsis González – Evaluadora - Ing. Víctor Quintero – Evaluador <p>Por parte de la firma consultora:</p> <ul style="list-style-type: none"> - Lcdo. Isidro Vargas – Consultor - Lcdo. Magdaleno Escudero - Consultor

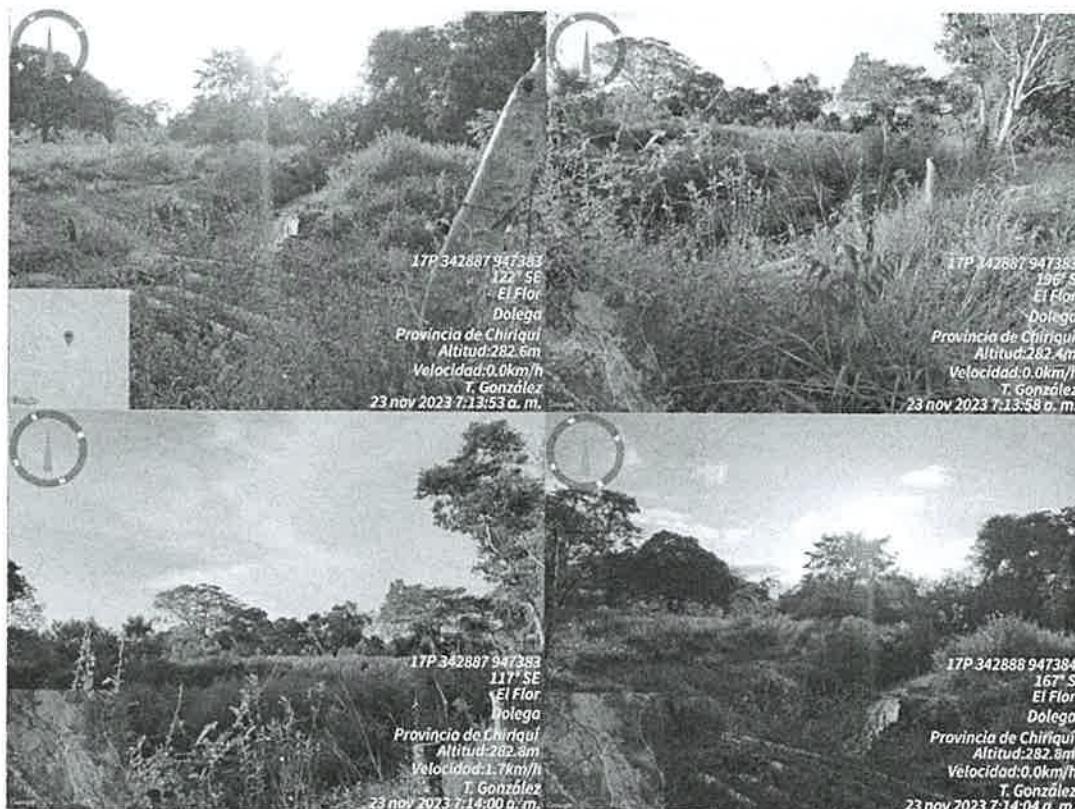
Observación 6: Durante la inspección, también se observó que colindante con el proyecto, existen tuberías de agua potable; se indicó por parte de la firma consultora que dichas tuberías abastecen de agua a la comunidad; aunado a ello también se observó una noria de concreto que se encuentra dentro del proyecto, de acuerdo a lo manifestado por la firma consultora, la misma ya no se encuentra en uso y en su momento era la noria de almacenamiento de agua potable para la comunidad.

Fotografías. No. 1-4: Fotografías generales del área colindante con la finca donde se desarrollará el proyecto propuesto, en las fotografías se puede observar las tuberías de

agua potable que abastecen a la comunidad y la fuente de agua presente en el sitio.

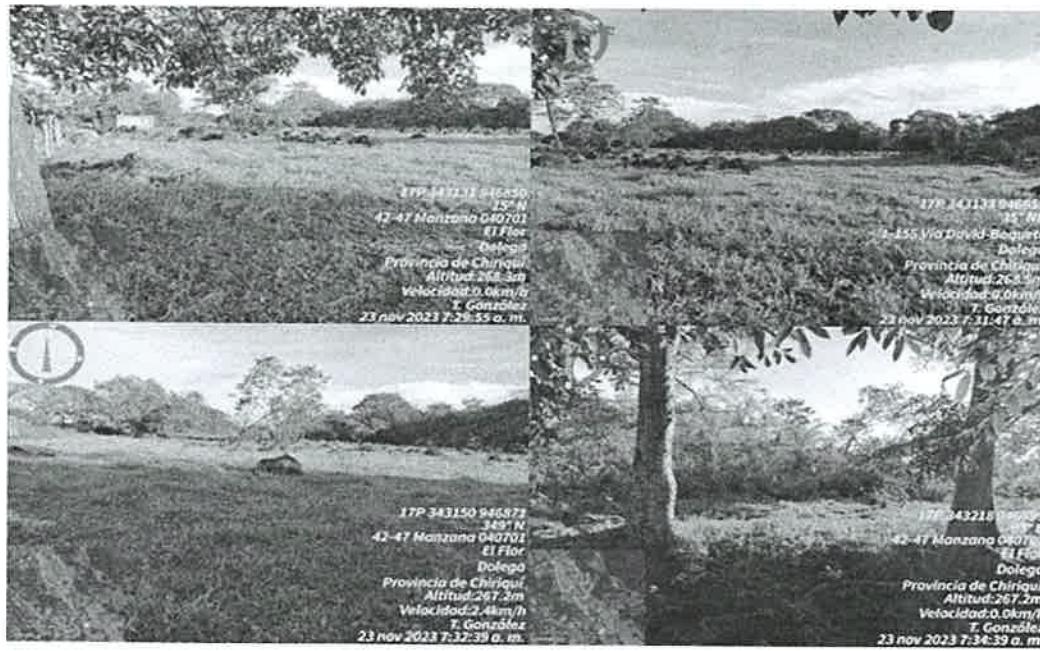
Observación 2: Al momento de realizada la inspección, se evidenció en campo, que la empresa promotora no ha dado inicio a trabajos de construcción, corte, nivelación, movimiento de tierra de forma general en el área propuesta para el desarrollo del proyecto.

Observación 3: Al momento de realizada la inspección, se pudo observar que el polígono se encuentra cubierto por gramíneas, colindante al polígono propuesto para el desarrollo del proyecto se encuentra una fuente hídrica; se observó que la misma ingresa a la finca donde se desarrollará el proyecto y sale nuevamente de la misma. Dicha información será verificada por la Sección de Seguridad Hídrica del Ministerio de Ambiente – Regional Chiriquí.

Fotografías. No. 5-8: Fotografías del área donde se desarrollará el proyecto. **Fuente:** T.González

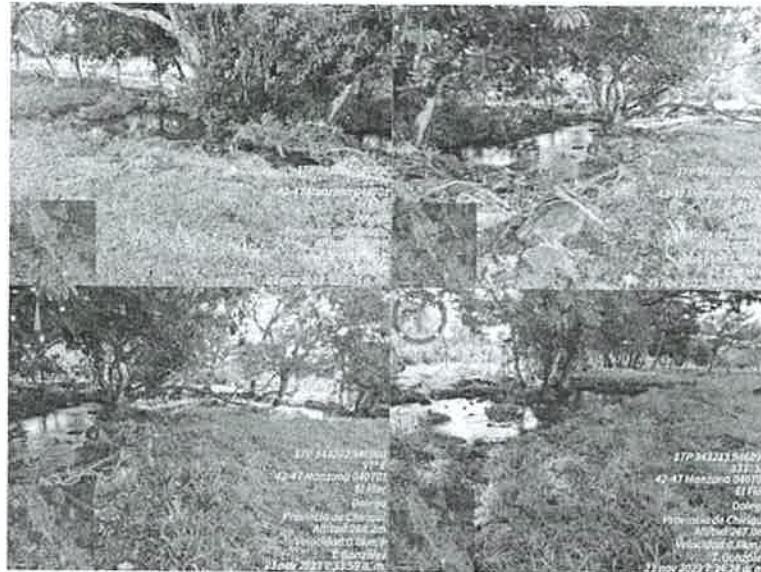
Fotografía. No. 9-12: Fotografías de la fuente hídrica, observada al momento de la inspección al sitio propuesto para el proyecto. **Fuente:** T.González

Posterior a la revisión de las coordenadas proporcionadas en las hojas cartográfica “Dolega” 3741 IV a escala 1: 25,000, se pudo evidenciar que sobre las coordenadas 343213 mE ; 946897 mN se ubica una fuente hídrica, denominada **Quebrada Sin Nombre**, la cual es afluente del Río David, aunado a ello se requiere conocer si la fuente hídrica atraviesa el polígono a desarrollar, de ser afirmativa la respuesta, el promotor deberá indicar el tipo de obras que contemplaran para la fuente hídrica.

El promotor deberá indicar el lineamiento de la fuente hídrica desde donde ingresa al polígono a desarrollar y donde sale del mismo, a través de coordenadas UTM.

- a. **Aclarar**, el nombre de la fuente hídrica que transcurre por el área del proyecto.
- b. **Aclarar**, si la fuente hídrica atraviesa el polígono a desarrollar e **Indicar**, el tipo de obras que se contemplaran para la fuente hídrica.
- c. **Indicar**, el alineamiento de la fuente hídrica desde donde ingresa al polígono a desarrollar y donde sale del mismo, a través de coordenadas UTM.
- d. **Presentar**, identificación de impactos, valoración de riesgos e impactos ambientales, socioeconómicos, valorización del estudio de impacto ambiental y Descripción de las medidas específicas a implementar para evitar, reducir, corregir, compensar o controlar, a cada impacto ambiental y socioeconómico, aplicable a cada una de las fases de la actividad, obra o proyecto.
