MEMORANDO-DRPO-SEIA-160-2024

**SECCIÓN DE EVALUACIÓN DE ESTUDIO DE IMPACTO AMBIENTAL**  
**INFORME TÉCNICO DE INSPECCIÓN DE CAMPO DE EsIA, CATEGORÍA II**  
**DRPO-SEIA-II-173-2024**

<b>NOMBRE DEL EsIA:</b>	PLAYA CARACOL SEASHORE
<b>NOMBRE DEL PROMOTOR:</b>	PLAYA CARACOL DEVELOPMENT GROUP, S.A.
<b>REPRESENTANTE LEGAL:</b>	ALFREDO PLACIDO ALEMÁN MIRANDA
<b>ACTIVIDAD ECONÓMICA PROYECTADA:</b>	CONSTRUCCIÓN
<b>CONSULTORES Y Nº DE REGISTRO:</b>	SMART EVIROMENTAL SOLUTIONS, S.A. DEIA-IRC-038-2021
	CORREGIMIENTO DE CHAME Y PUNTA CHAME, DISTRITO DE CHAME, PROVINCIA DE PANAMÁ OESTE.
<b>PARTICIPANTES:</b>	<p><b>Por MiAMBIENTE:</b></p> <ul style="list-style-type: none"> <li>• Yohana Castillo / SEIA</li> <li>• Hilario Rodríguez / SEIA</li> <li>• Miguel Ríos / SSH</li> <li>• Francisco Vera / SEFOR (Agencia de Chame-San Carlos)</li> <li>• Pablo Rodríguez / SAPB</li> <li>• Cándida Jackson / SCOMAR</li> <li>• Ana Mercedes Castillo / DEIA</li> <li>• Estefany Asprilla / DEIA</li> <li>• Génesis Méndez / DICOMAR</li> </ul> <p><b>Por el Proyecto:</b></p> <ul style="list-style-type: none"> <li>• Jorge García / Equipo consultor</li> <li>• Elibeth Mora / Equipo consultor</li> <li>• Desiree Samaniego / Eq

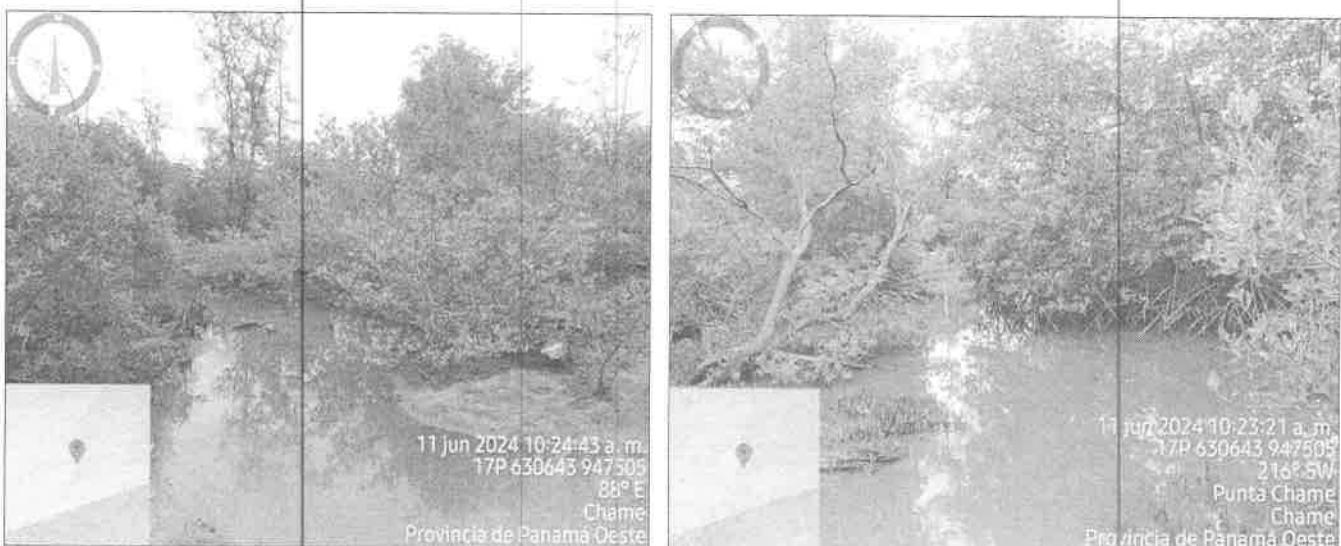
**Imagen 1 y 2.** Sitio de ubicación de la PTAR y su punto de descarga. Coordenadas: 630643 – 947505  
Fuente: Imagen de la Inspección realizada el día 11 de junio de 2024.

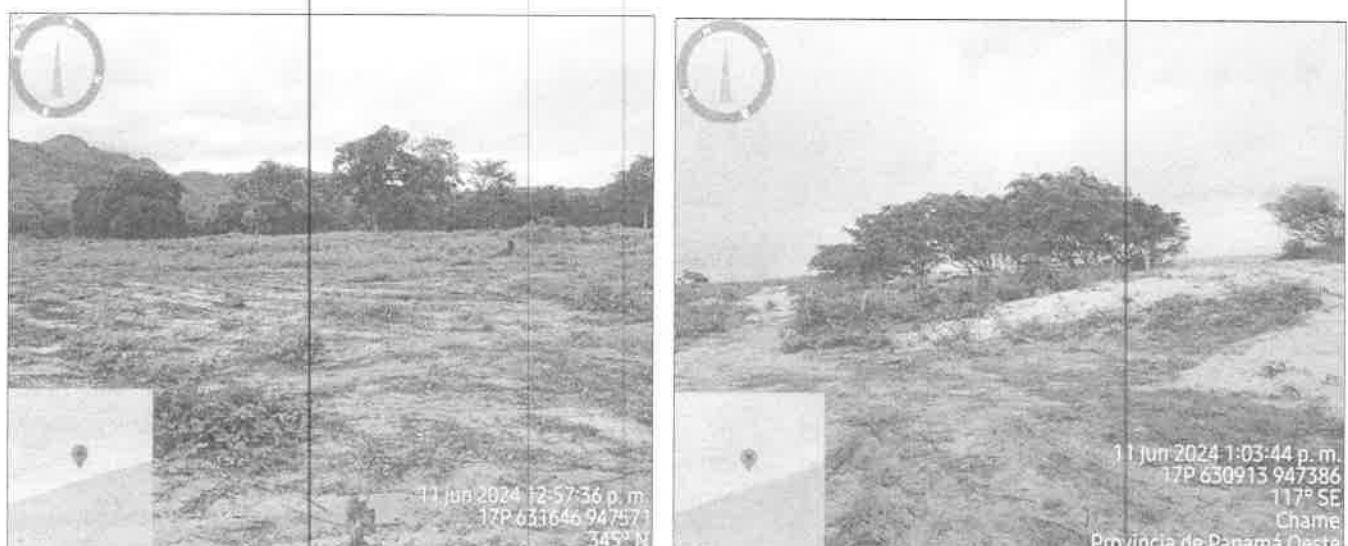
**Imagen 3 y 4.** El sitio cuenta con suelos arenosos y con topografía plana a irregular en algunos sitios. Coordenadas: 631646 – 947571. Fuente: Imagen de la Inspección realizada el día 11 de junio de 2024.

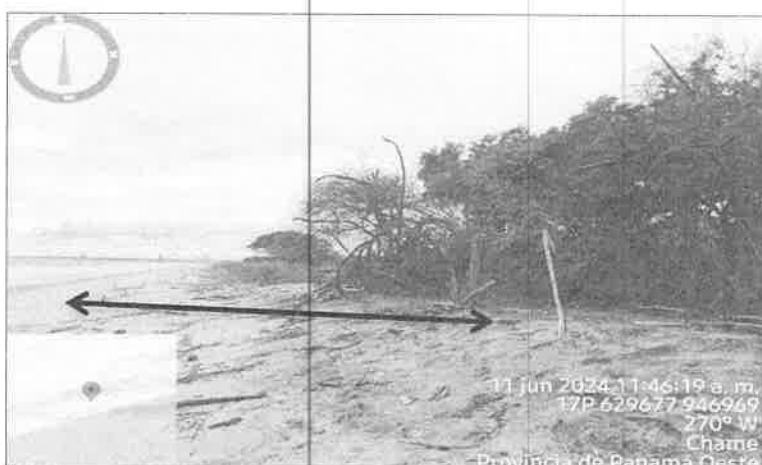
**Imagen 5.** El terreno colinda en su parte frontal con área de playa. Coordenadas: 629677 - 946969  
Fuente: Imagen de la Inspección realizada el día 11 de junio de 2024.

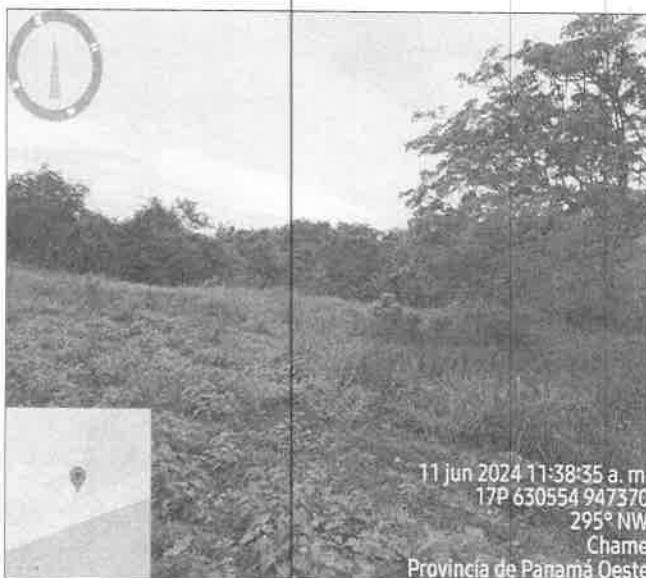
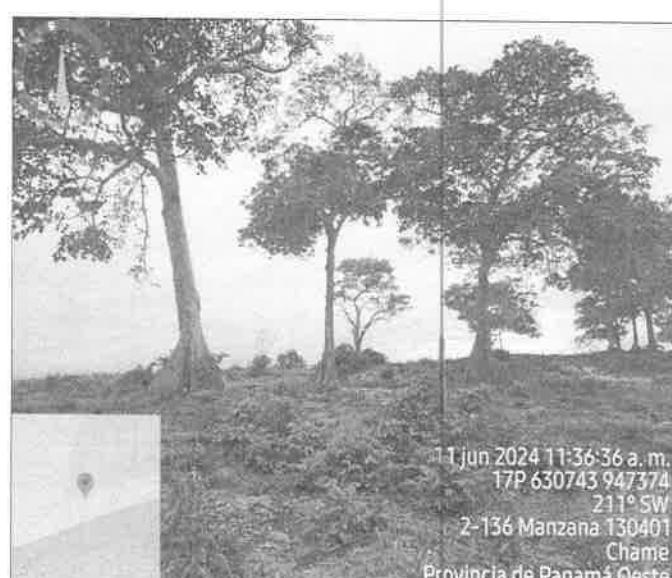
**Imagen 6 y 7.** El área comprende vegetación tipo gramínea, árboles dispersos, bosque secundario joven (rastrojo) y colindantes en su parte posterior a un bosque de manglar. Coordenadas: 630554 – 947370. *Fuente: Imagen de la Inspección realizada el día 11 de junio de 2024.*

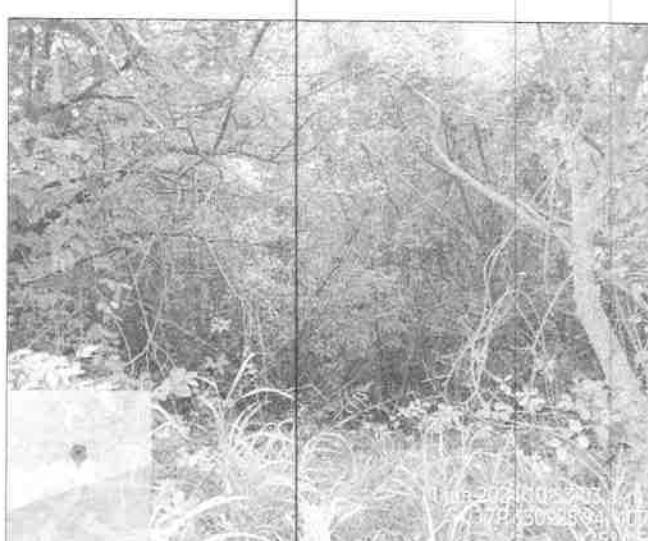
**Imagen 8.** Bosque de manglar. Coordenadas: 630925–947409.

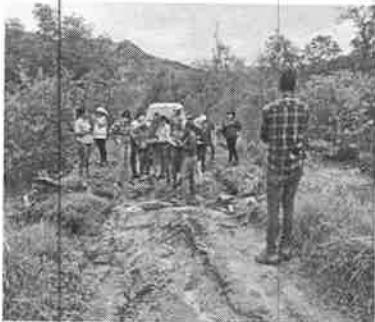
<b>Área donde construirán la planta de tratamiento y sus descargas</b>

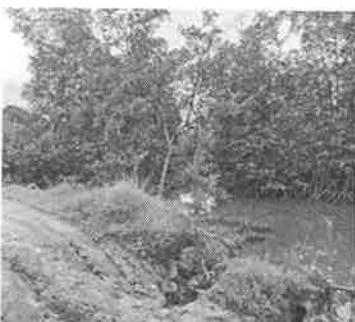
<b>Vista del área del proyecto</b>

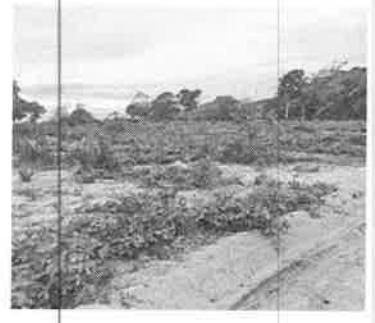
<b>Bosque de amortiguamiento</b>

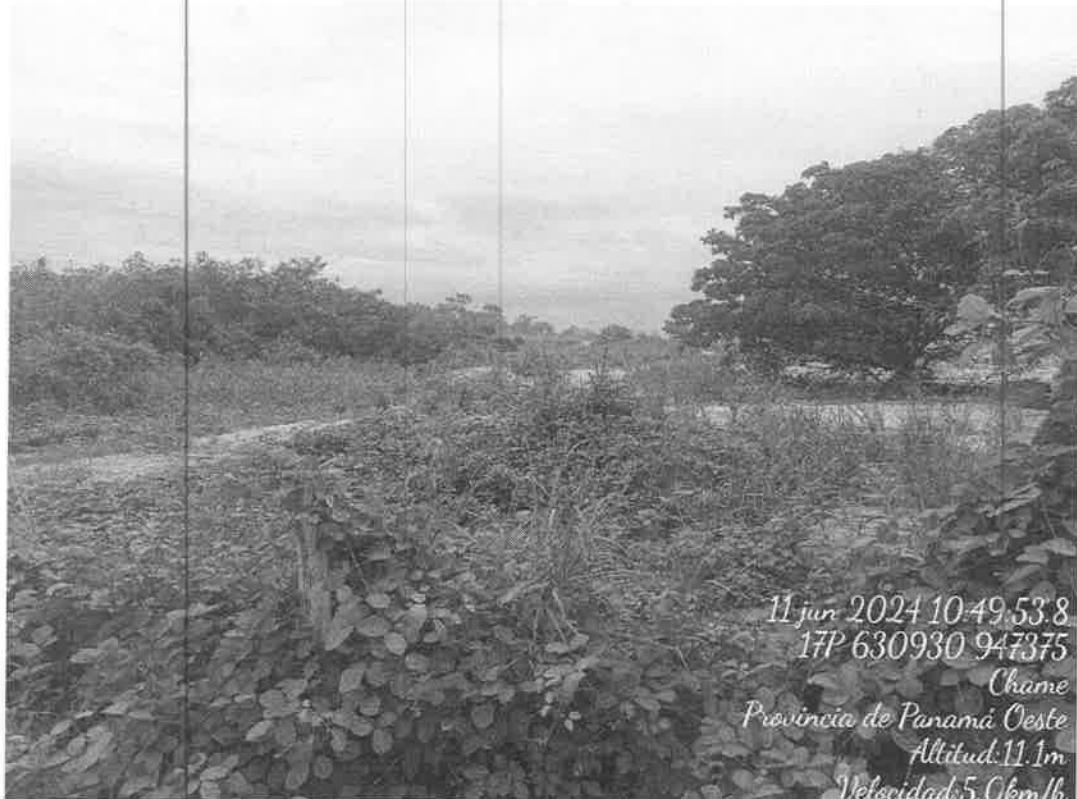
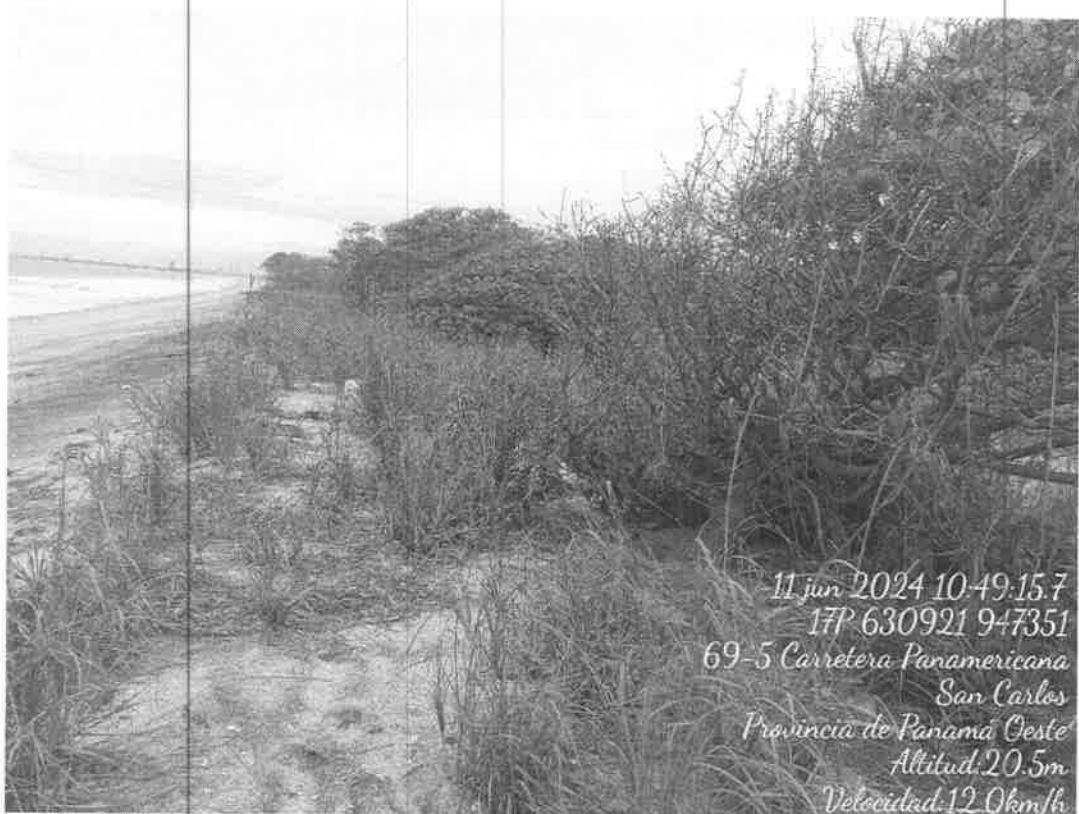
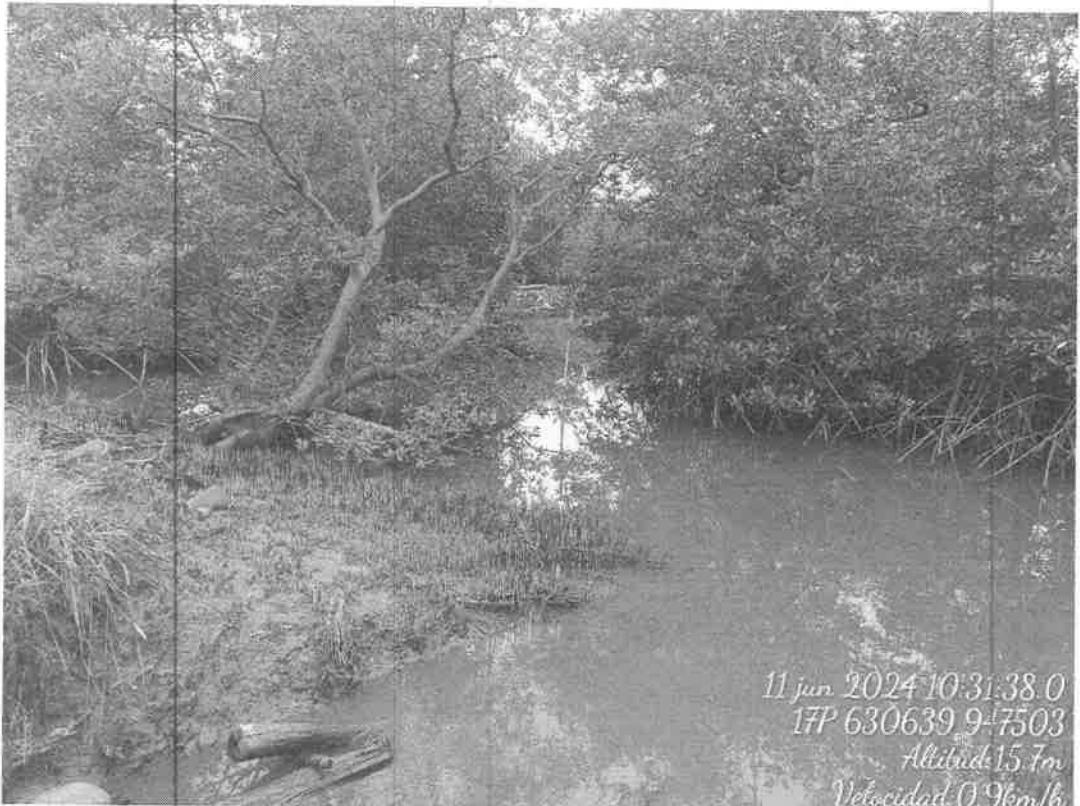
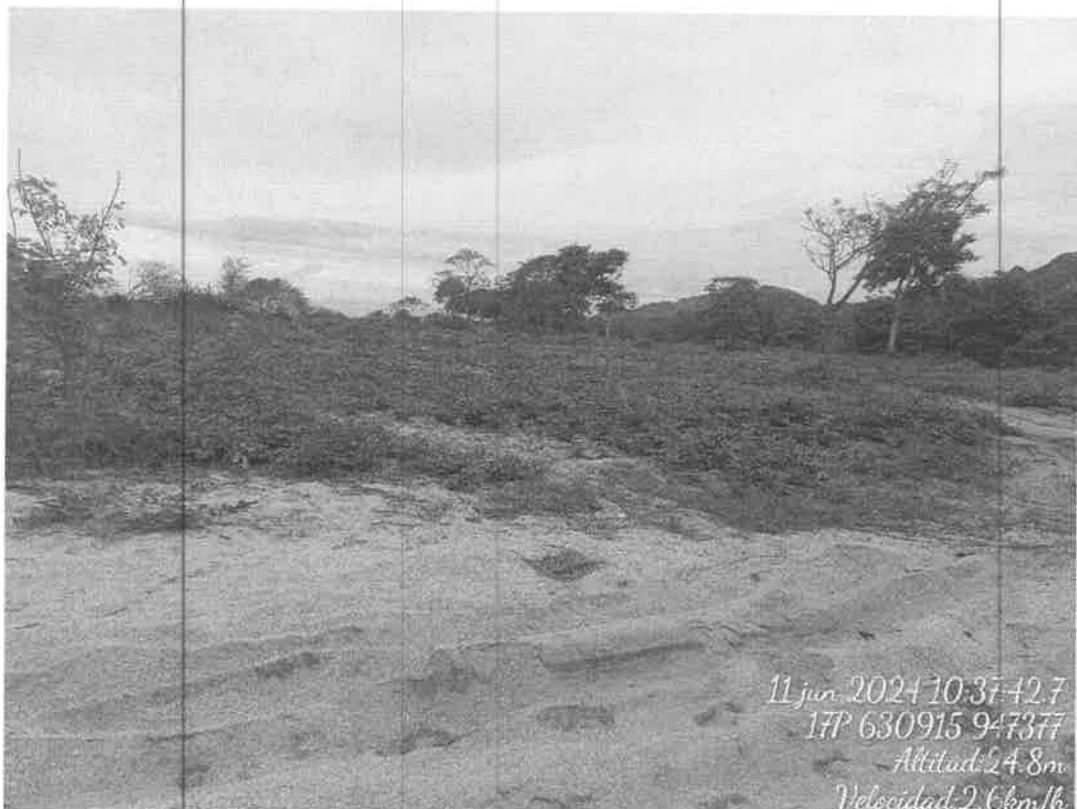
Luego de un recorrido por el área del proyecto PLAYA CARACOL SEASHORE, cuyo promotor es la sociedad PLAYA CARACOL DEVELOPMENT GROUP, INC, observamos que en el área del alineamiento donde se pretende desarrollar el proyecto existen árboles de diferentes especies que se verán afectados, la vegetación su mayoría es tipo gramínea con árboles dispersos, rastrojo y regeneración de bosque de manglar.

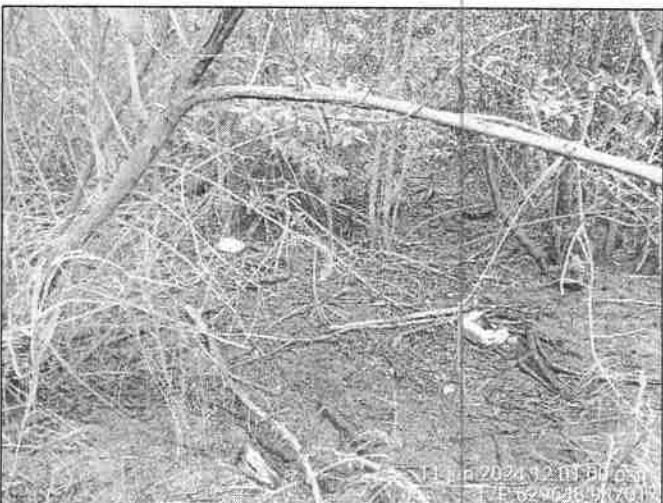
11 jun 2024 12:06:06 P. M. 17P 629578 E 951370 N													
Por otra parte, se observó un pozo subterráneo, el cual no está en uso aún.		<b>Imagen No. 2.</b> Parte de los manglares en la parte baja de las fuentes hídricas. <i>Fuente: Inspección realizada el 11 de junio de 2024.</i>

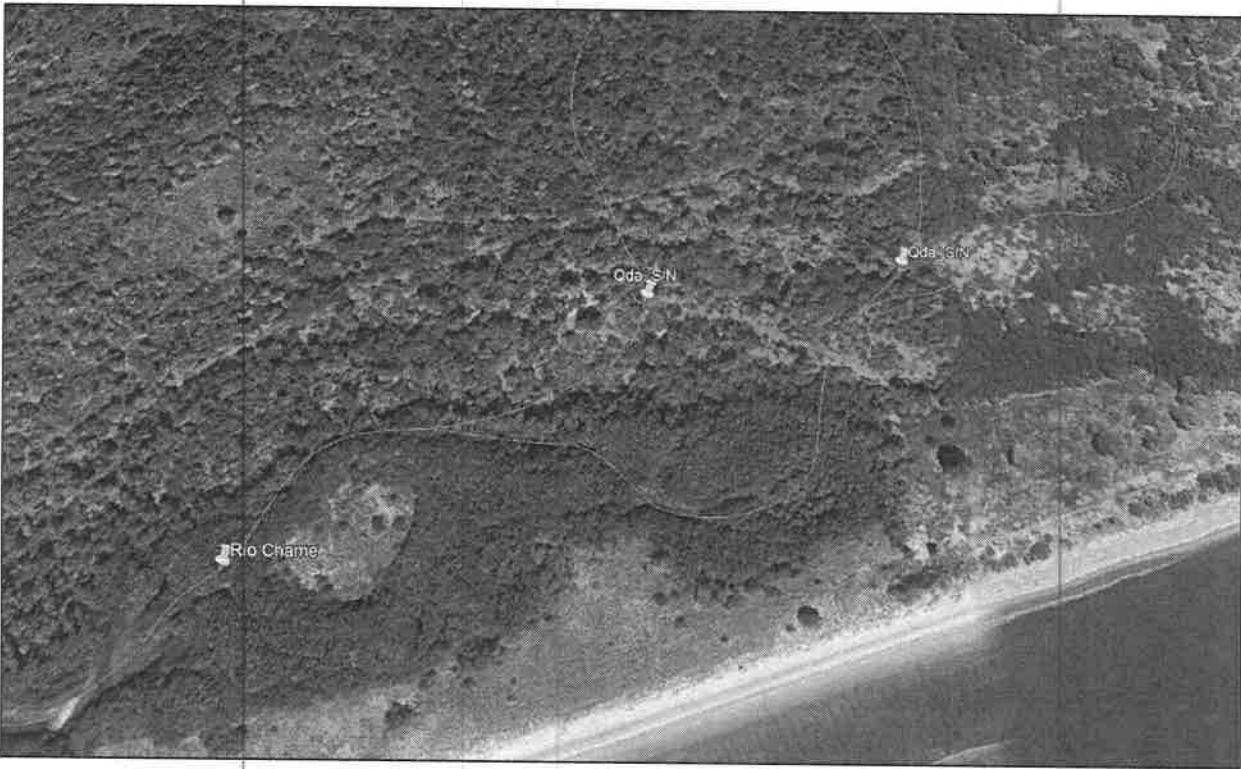
Imagen No. 3. Vista satelital de Google Earth donde se muestra las fuentes hídricas que atraviesan el polígono del proyecto.

- Que las fuentes hídricas en mención drenan sus aguas al estero de la boca (río Chame).
- Que dentro de los planos del polígono del proyecto se evidencia una vía de acceso que atraviesa las fuentes hídricas, sin embargo, no se hace mención a las obras en cauce que se pretenden realizar. Tampoco se evidencia los planos con la descripción de las obras en cauce a realizar, firmado por un profesional idóneo.

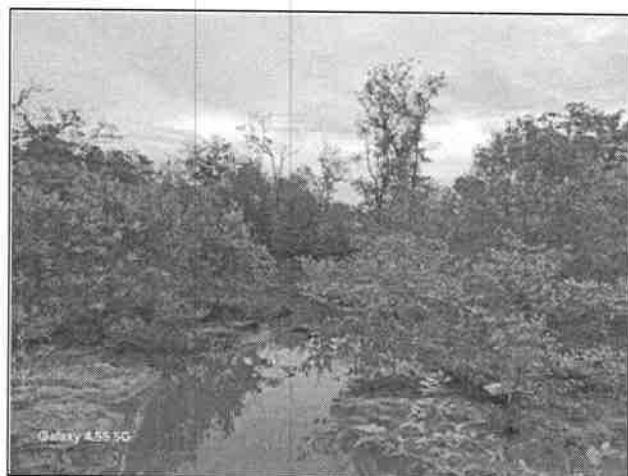
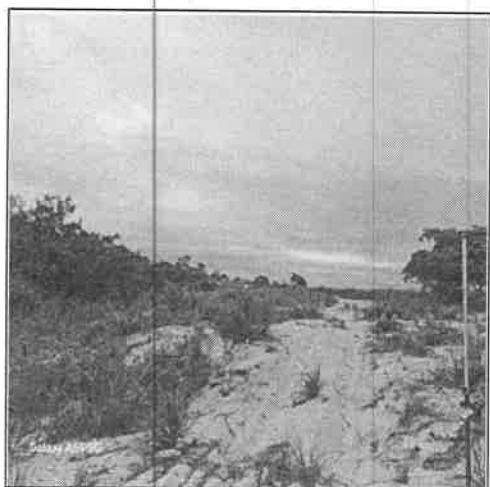
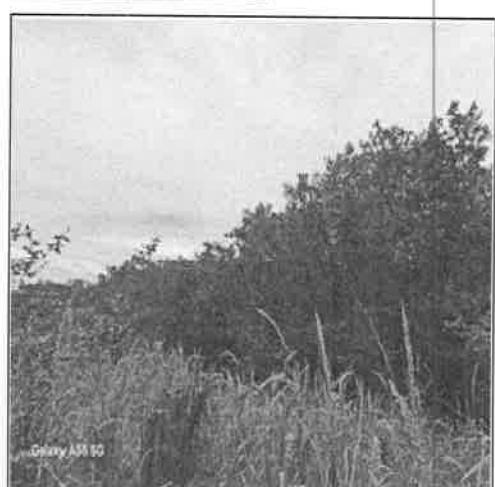
De acuerdo con lo visto en campo y descrito en el EsIA el proyecto influye directamente sobre ecosistemas marinos costero específicamente los manglares. En cuanto a la servidumbre costera solo se pudo corroborar en un punto los 22 metros de la servidumbre costera, la cual se marcó por los topógrafos del proyecto al momento de la inspección.

*Imagen N°1, N°2, N°3. Muestra manglares dentro del polígono del proyecto*

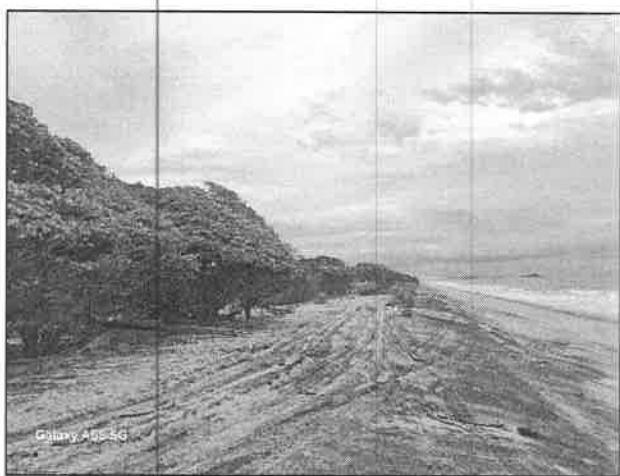
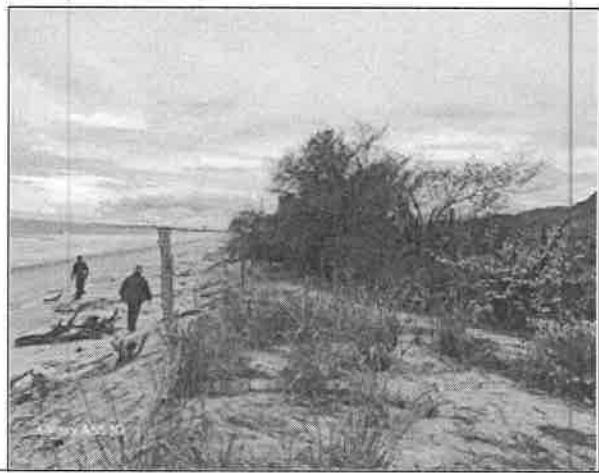
*Imagen N°5 y N°6. Área de playa colindante con el polígono del proyecto*

En cuanto a la línea de alta marea ordinaria (LAMO) la empresa cuenta con la certificación de Tommy Guardia, por lo que ya la empresa promotora tiene claro estos puntos a lo largo de la playa. Se les solicita marcar en campo y en plano los 22 metros correspondientes a la servidumbre costera a lo largo del polígono, para poder corroborar los mismos.
