Memorando
DSH -286- 2024

Asunto: Informe de inspección

INFORME DE INSPECCIÓN DSH-045 -2024,

Evaluación del EsIA del proyecto denominado
“BOSQUES DE SAN PABLO – ETAPA II”

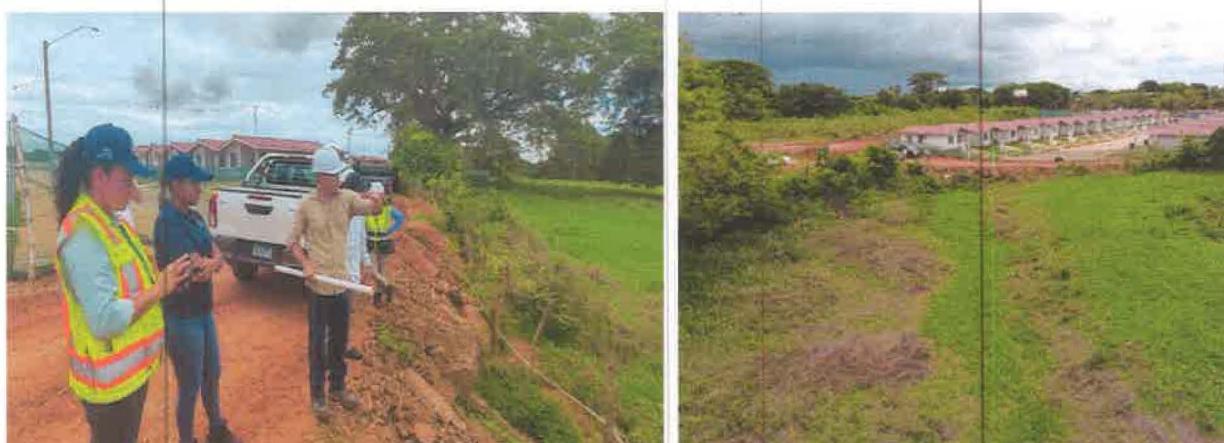
En el sitio se evidenció un canal con un desnivel no muy pronunciado hacia las afuera del proyecto Bosque de San Pablo, etapa II (ver foto 1 y 2).

Además, cabe señalar que en la segunda información aclaratoria el promotor presenta un mapa emitido por el Instituto Geográfico Nacional “Tommy Guardia” donde no se evidencia ningún cuerpo de agua. Por otra parte, en el escenario 2, página 12 el promotor indica que solo se trata de un canal de evacuación por escorrentías de lluvias.

Fotos 1 y 2: primer punto inspeccionado /escenario 2

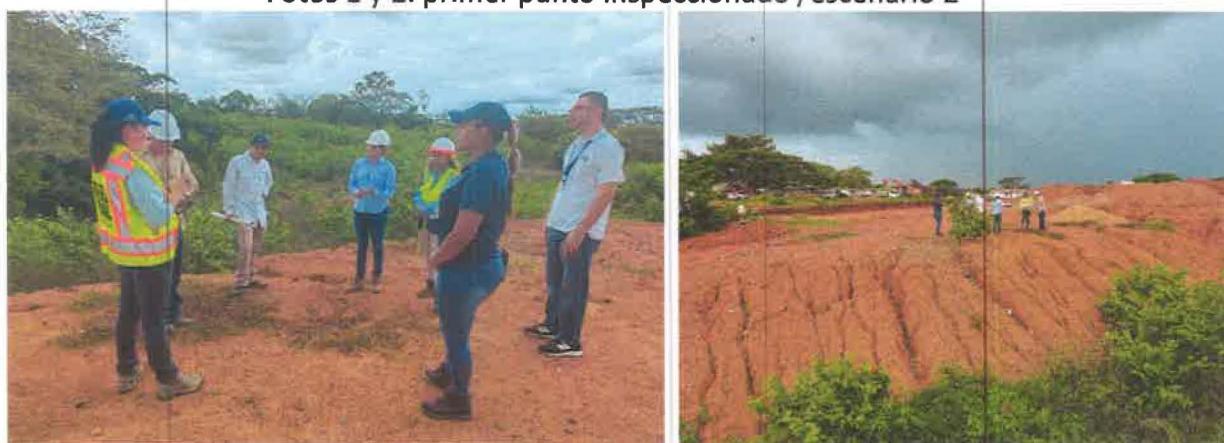
Posterior a ello se realizó un recorrido por el escenario 1, señalado en la página 9 de la segunda información aclaratoria donde se evidenció un cuerpo de agua (ver fotos 3 y 4), donde el promotor indicaba que el cuerpo de agua será protegido como lo establece la Ley 1 Forestal de febrero de 1994, donde manda que cada cuerpo de agua natural debe ser protegido con una zona de protección no menos a 10 metros en ambos márgenes.

Fotos 2 y 3: segundo punto inspeccionado/escenario 1
