DEPARTAMENTO DE EVALUACIÓN DE ESTUDIOS DE IMPACTO AMBIENTAL
INFORME TÉCNICO DE INSPECCIÓN No. 008-2024

Proyecto:	LA PERLA RESORT & MARINA (PRIMERA FASE DE LA PRIMERA ETAPA)	Categoría: II	
Promotor:	LA PERLA RESORT & MARINA, S DE R.L.		
Representante Legal:	SIMON WEISS		
Localización del Proyecto:	CORREGIMIENTO DE SAN MIGUEL, DISTRITO DE BALBOA, PROVINCIA DE PANAMÁ.		
Fecha de inspección:	16 de mayo de 2024		
Fecha del Informe:	20 de mayo de 2024		
Participantes:	Víctor Forero – Topógrafo del Proyecto José González – Autoridad Marítima Portuaria Remigio Almanza – Ministerio de Ambiente-Panamá Metro Juan Ábreo- Ministerio de Ambiente-Panamá Metro Enrique Bethancourt – Ministerio de Ambiente-Panamá Metro/SEFOR Samira Kiwan – Ministerio de Ambiente-DICOMAR Alvin Chávez- Ministerio de Ambiente-DICOMAR Ana Mercedes Castillo – Técnica de Evaluación Nivel Central. Analía Martínez - Técnica de Evaluación Nivel Central.

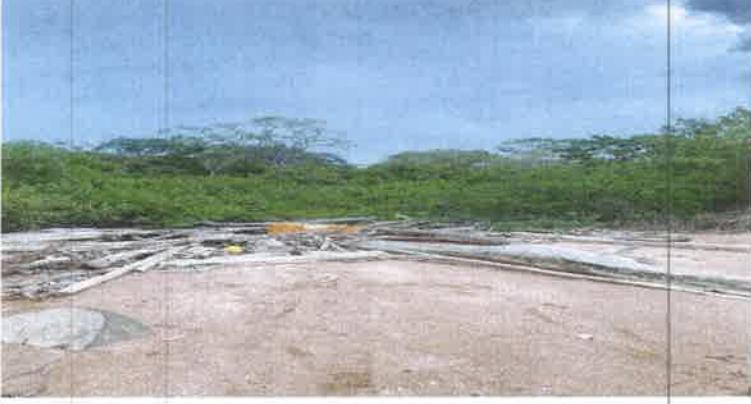
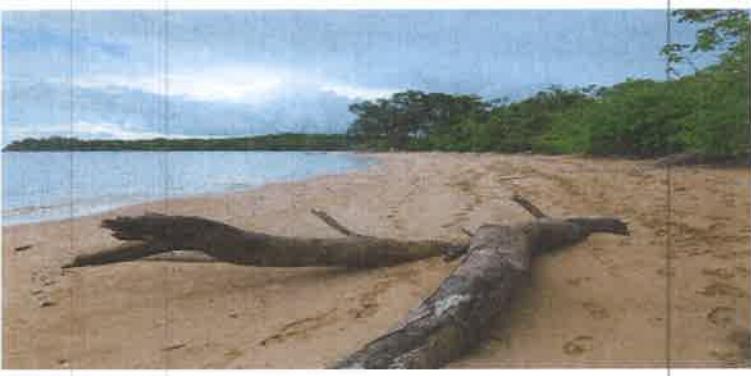
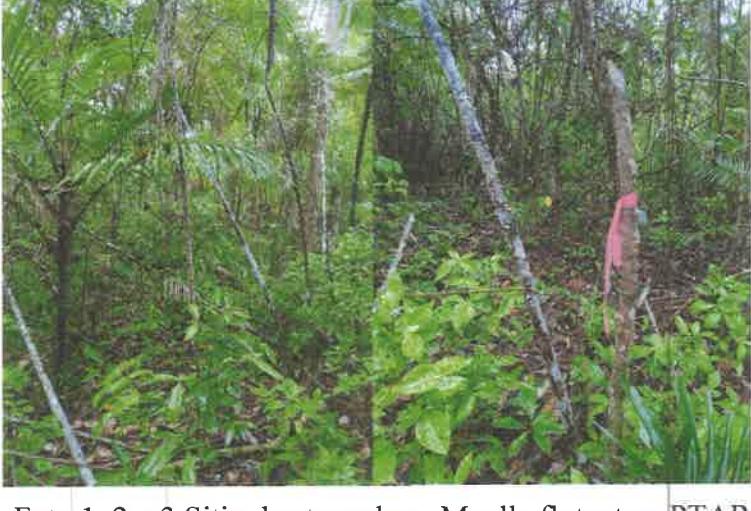
- El topógrafo por parte del promotor durante la ejecución de la inspección de campo, se le hicieron preguntas referentes al desarrollo del proyecto, sin embargo, el mismo no tenía conocimiento a detalle. No obstante, nos indicó la ubicación puntual del sitio de

atracadero (foto 1), muelle flotante (foto 2), planta de tratamiento de aguas residuales (foto 3).

Foto 1, 2 y 3 Sitio de atracadero, Muelle flotante y PTAR.

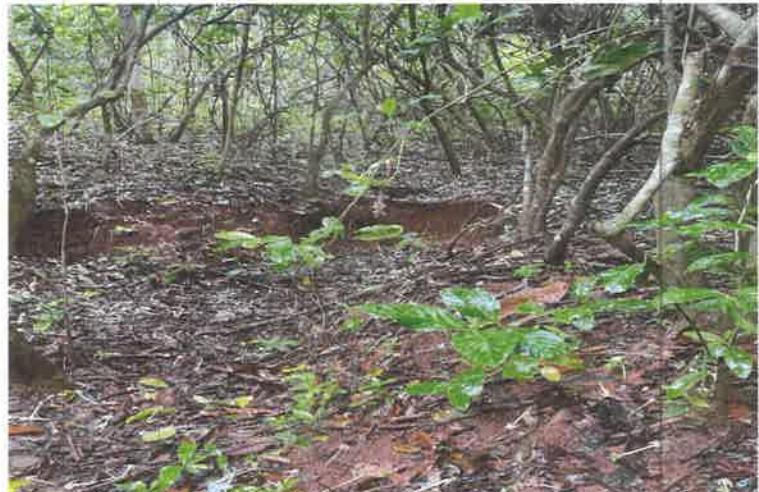
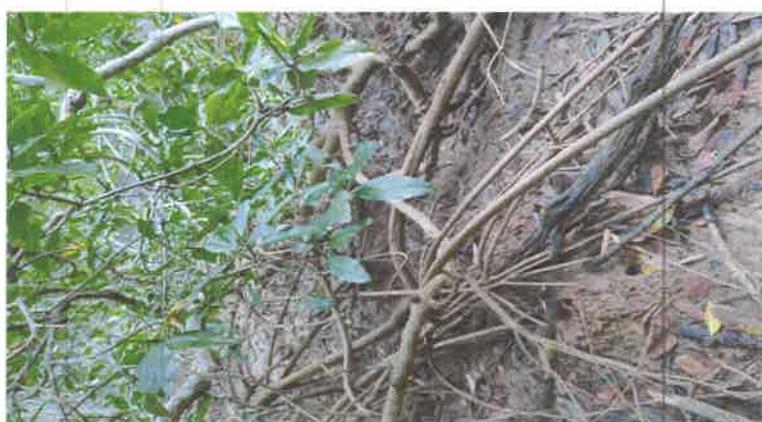
- El área de influencia del proyecto mantiene una topografía plana y algunas pequeñas depresiones (foto 4).
- Dentro del área del proyecto se observa un área de manglar, no obstante, se evidenció que algunas raíces se encontraban quemadas (foto 5).
- El terreno del proyecto mantiene un bosque secundario joven abundante (foto 6 y 7).
- Durante el recorrido se observó un cuerpo de agua donde desemboca el río San Agustín, el mismo colinda con el proyecto (foto 8).
- En el área del cuerpo hídrico se encontró evidencia de fauna acuática. (foto 9).

Foto 4 y 5 Topografía del proyecto y área de Manglar

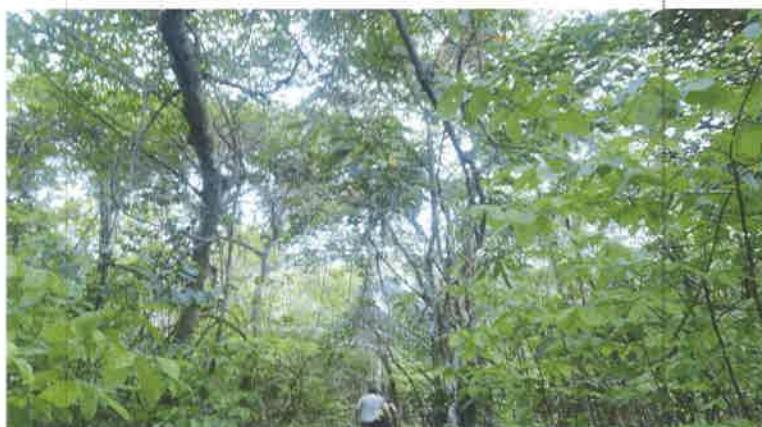
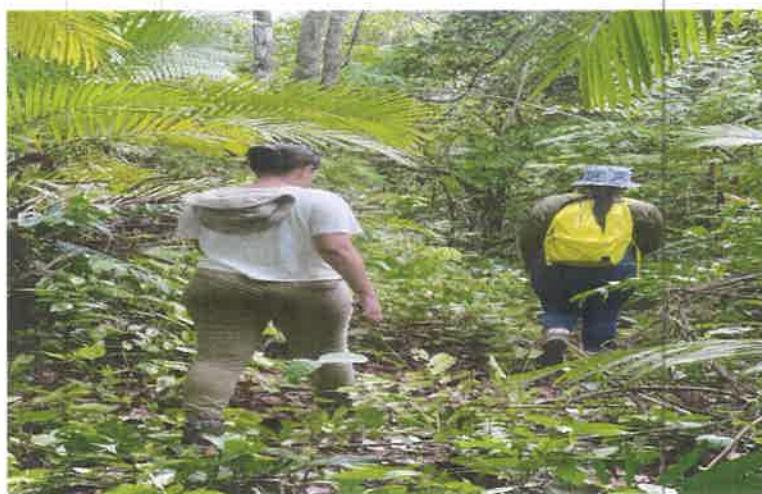
Foto 6 y 7 Vegetación dentro del proyecto

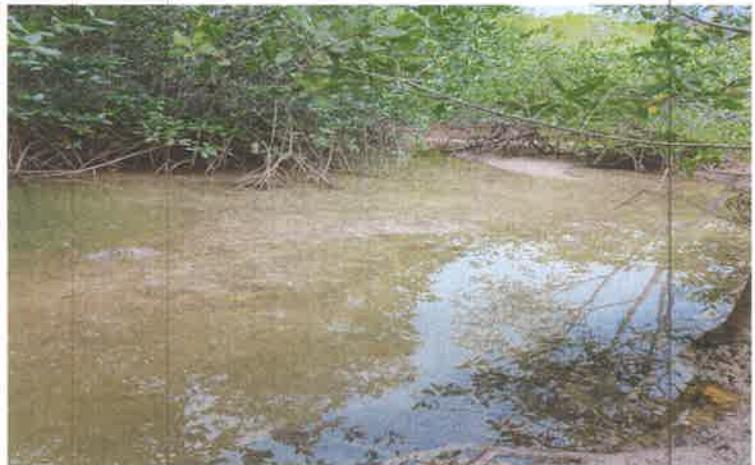
Foto 8 y 9 Cuerpo de agua y Fauna acuática
