DEPARTAMENTO DE EVALUACIÓN DE ESTUDIOS DE IMPACTO AMBIENTAL
INFORME TÉCNICO DE INSPECCIÓN No. 013-2024

Proyecto:	PROYECTO REHABILITACIÓN Y FINANCIAMIENTO DE LAS CALLES DEL DISTRITO DE COLÓN PUENTES VEHICULARES (NUEVO MÉXICO, POLVORÍN, BROOK #1, BROOK #2 Y BROOK #3)	Categoría:	II
Promotor:	MINISTERIO DE OBRAS PÚBLICAS		
Representante Legal:	RAFAEL SABONGE		
Localización del Proyecto:	CORREGIMIENTOS DE CRISTÓBAL, CATIVÁ Y SABANITAS, DISTRITO DE Y PROVINCIA DE COLÓN.		
Fecha de inspección:	MIÉRCOLES 26 DE JUNIO DE 2024		
Fecha del Informe:	VIERNES 5 DE JULIO DE 2024		
Participantes:	<ul style="list-style-type: none"> • Jorge Sánchez- Evaluador de EsIA (Nivel Central). • Analía Martínez- Evaluadora de EsIA (Nivel Central). • Genaro Pinzón – Sección de Evaluación de la Regional de Colón • Los demás participantes se encuentran en el Registro de asistencia adjunto.

Nombre del EsIA: REHABILITACIÓN Y FINANCIAMIENTO DE LAS CALLES DEL DISTRITO DE COLÓN PUENTES VEHICULARES (NUEVO MÉXICO, POLVORÍN, BROOK #1, BROOK #2 Y BROOK #3)

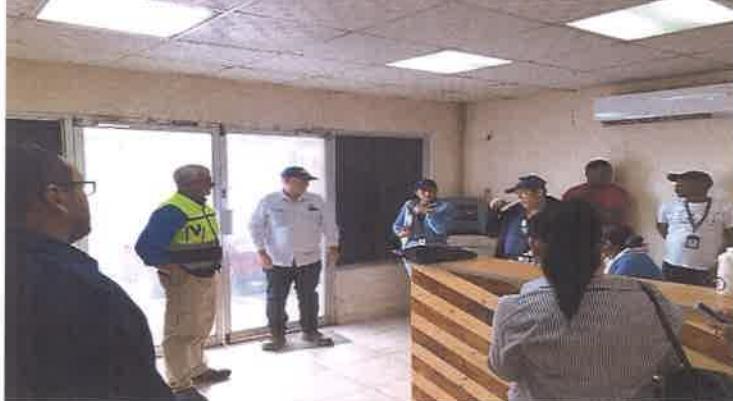
Foto 1. Reunión informativa en la Regional de Colón.

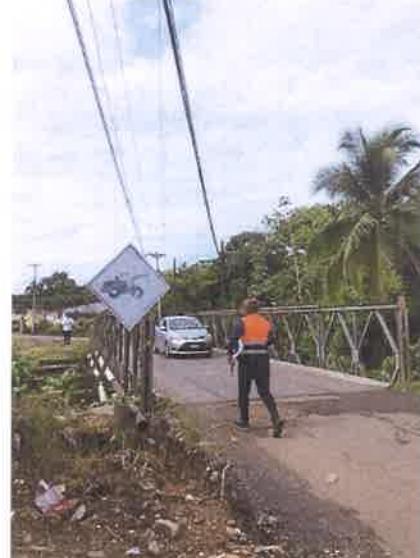
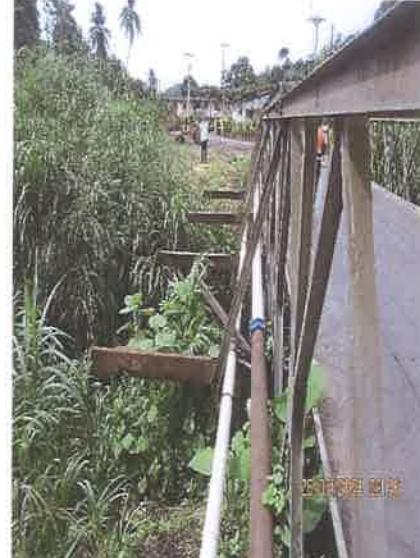
627866.44 m E 1034980.62 m N

- Al llegar a la Regional de Colón tuvimos una reunión previa en donde se explicaron aspectos generales del proyecto (Ver foto No.1).
- Vistas del puente Polvorín, como se puede observar tiene líneas de tuberías a un costado del puente. El promotor mencionó que se contemplarían rutas alternas durante la rehabilitación del puente (Ver fotos No. 2 y 3).

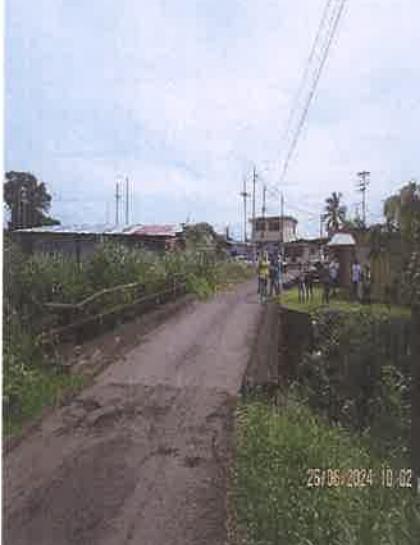
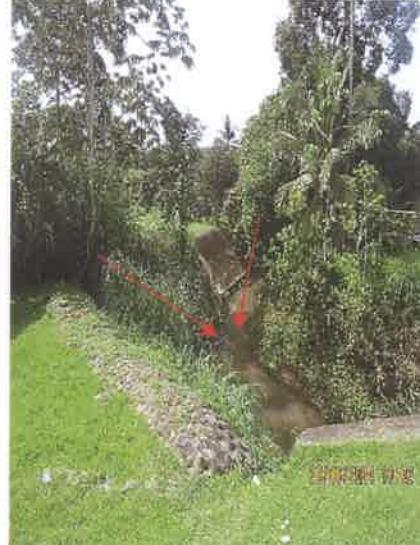
631865.30 m E 1033698.34 m N

- Vista del puente Nuevo México, sobre el puente se puede visualizar la unión de dos fuentes hídricas (Ver foto No. 4 y 5).
- Para la rehabilitación del puente Brook #1, el promotor mencionó que se pretende subir la terracería de la carretera (Ver foto No.6).

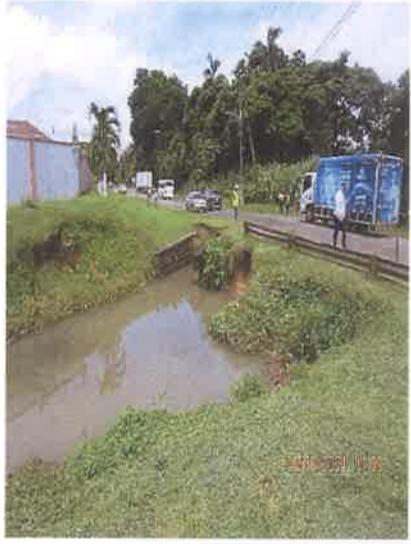
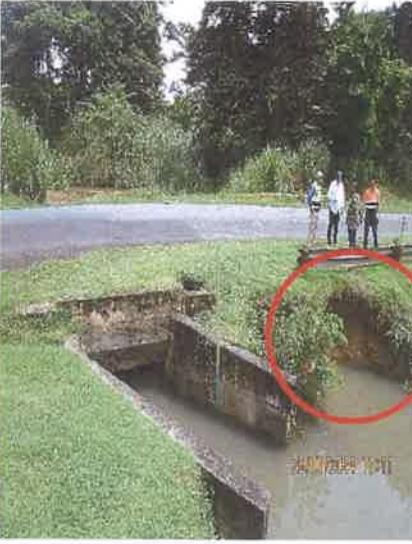
<p>621059.61 m E 1030061.24 m N</p>

- Vista del puente Brook #2, como se puede observar que hay poca capacidad para que drenen las aguas pluviales; como también se puede ver el socavamiento de la tierra en la parte lateral del puente (Ver foto No. 7 y 8).

Foto No. 7 y 8. Socavamiento de tierra en el Puente Brook #2

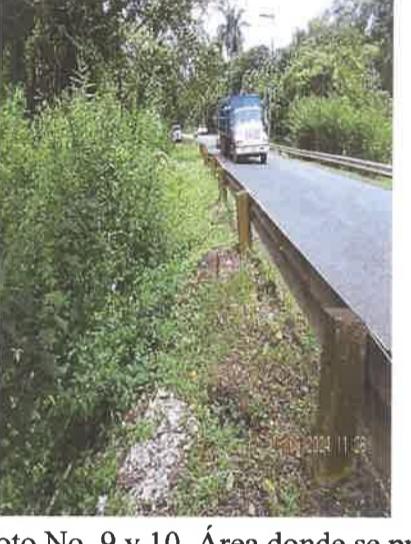
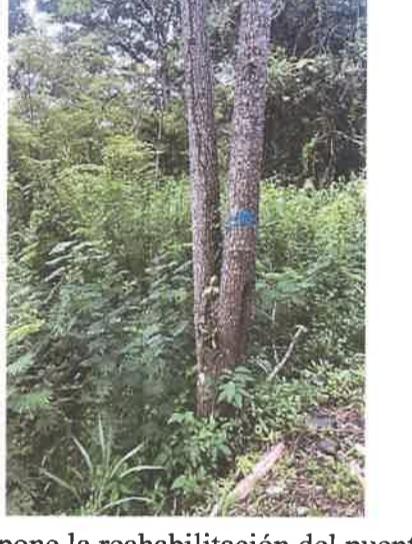
<p>620914.14 m E 1029830.78 m N</p>

- Vista del área donde se propone la rehabilitación del puente Brook #3, como se puede visualizar en el sitio hay abundante vegetación, esta obstruye el paso de las aguas por ende se encuentran estancadas. El promotor mencionó que se pretende realizar una limpieza y colocar un puente tipo cajón que permita mayor drenaje de las aguas (Ver foto No. 9 y 10).

Foto No. 9 y 10. Área donde se propone la reahabilitación del puente Brook #3
