FORMATO EIA-FEA-007  
INFORME TÉCNICO DE INSPECCIÓN AL SITIO DE DESARROLLO DEL PROYECTO

Proyecto:	Rehabilitación de Caminos Rurales, en el Distrito de Pesé. "Corregimiento de El Barrero: Camino Poblado Bayano".		
Categoría:	I		
Promotor:	Ministerio de Obras Públicas.		
Representante Legal:	Rafael Sabonge		
Ubicación:	Corregimiento de El Barrero, Distrito de Pesé, provincia de Herrera.		
Expediente No.:	DRHE-I-F-10-2019		
Fecha de la inspección:	08 de Julio de 2019		
Fecha del Informe:	09 de Julio de 2019		
Participantes:	Nombre	Cargo	Institución
	Yuria Benítez	Evaluadora de Estudio de Impacto Ambiental	MiAmbiente - Herrera
	Aritzel Fernández	Evaluadora de Estudio de Impacto Ambiental	MiAmbiente - Herrera
	Francisco Cortés	Evaluador de Estudio de Impacto Ambiental	MiAmbiente - Herrera
	Maribel Zamora	Topógrafa	Constructora Jhissel, S.A.

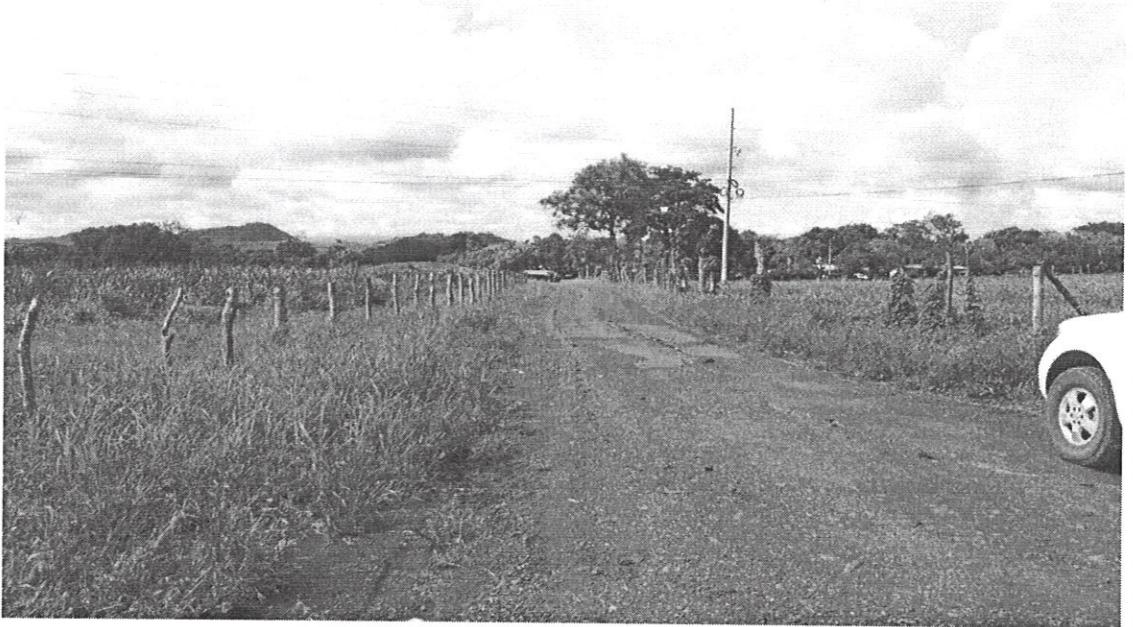
Coordenada de ubicación UTM (WGS-84):	Imágenes tomadas en el sitio.
544683 E 875916 N

Fig. No.1: Vista del inicio del camino (0 K + 00), se observan cercas vivas y gramíneas en la servidumbre pública.

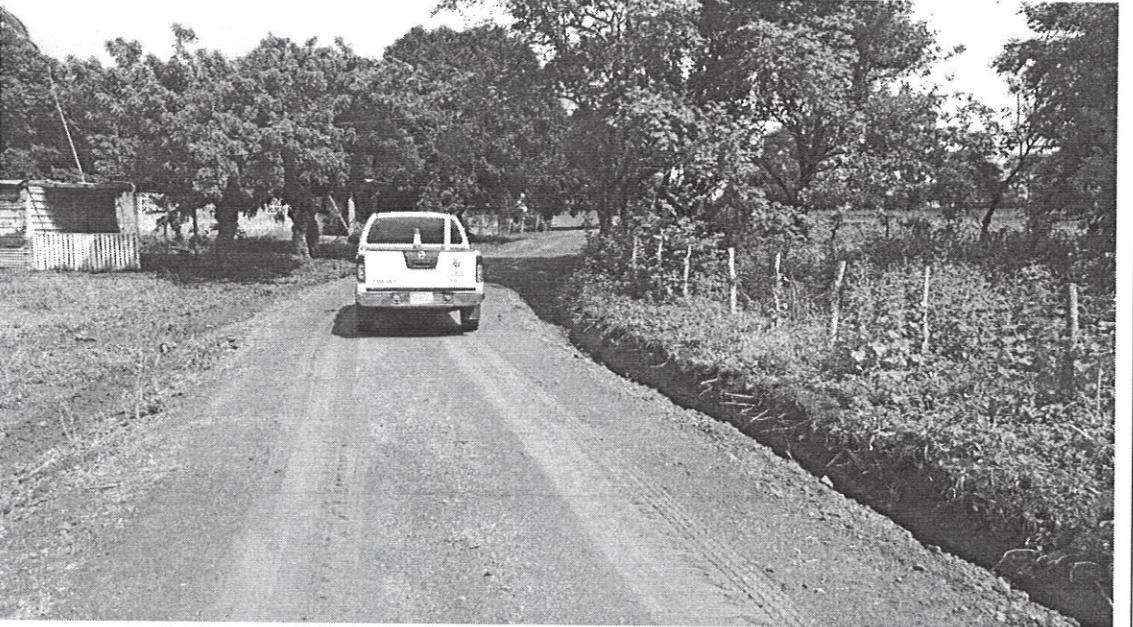
544523 E 875406 N

Fig. No. 2: Trabajos de conformación de calzada y cunetas. Se observa vegetación conformada por cercas vivas y árboles en la servidumbre pública, tales como: guácimo, mango y nance.

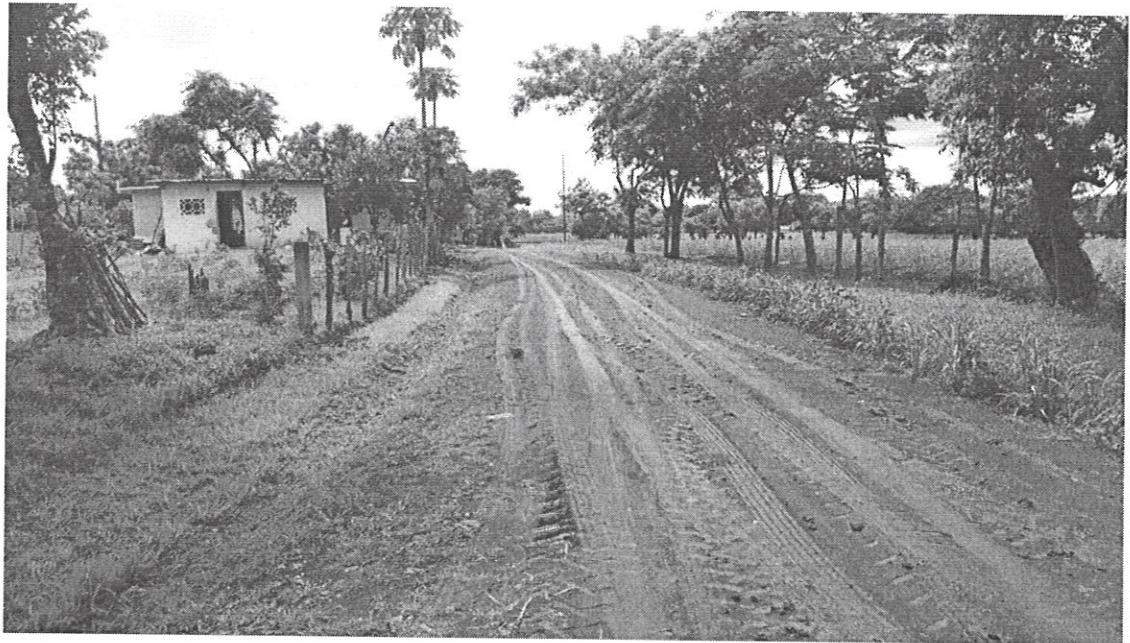
544165 E  
875619 N

Fig. No. 3: Final del Camino Poblado Bayano, se observan viviendas y terrenos con cultivo de caña de azúcar.

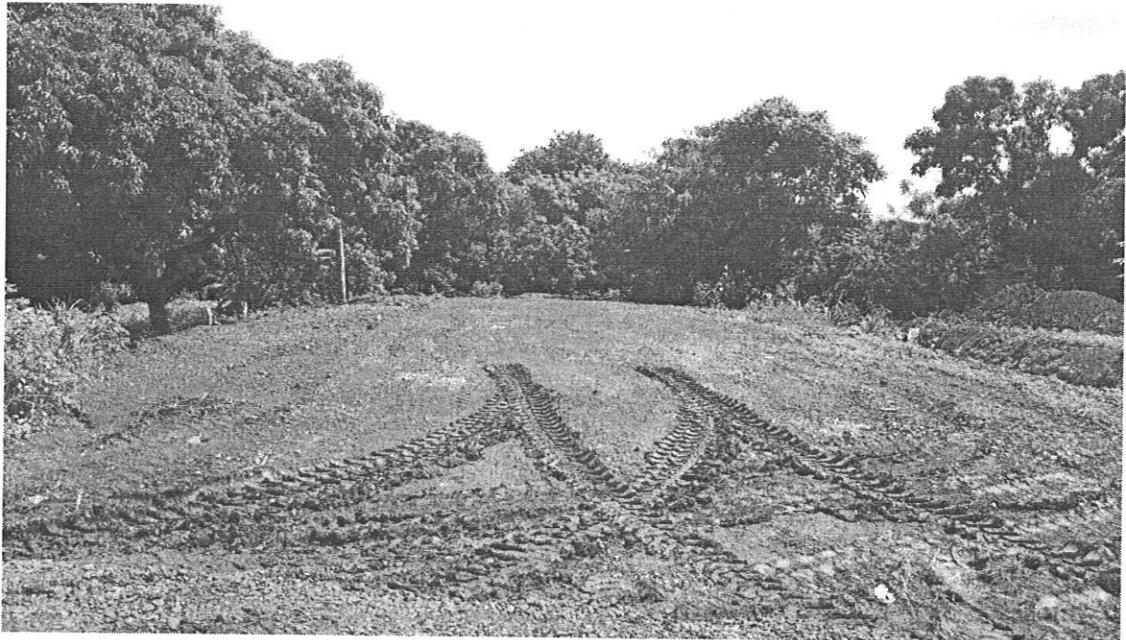
546809 E  
874492 N

mientras que durante la inspección, se nos indicó que las coordenadas del sitio de botadero son UTM DATUM WGS84 546809 E / 874492 N, lo cual es incongruente.

Fig. No. 4: Sitio de botadero, el cual es utilizado para depositar el material proveniente de la rehabilitación del camino del Poblado Bayano y de la rehabilitación de los caminos Pueblo Nuevo y Las Flores.
