FORMATO EIA-FEA-007
INFORME TÉCNICO DE INSPECCIÓN AL SITIO DE DESARROLLO DEL PROYECTO

Proyecto:	PLANTA DOSIFICADORA DE CONCRETO SABANAGRANDE		
Categoría:	I		
Promotor:	CONSTRUCTORA RODSA, S.A.		
Representante Legal:	JUAN ALEXIS RODRÍGUEZ SÁEZ		
Ubicación:	CORREGIMIENTO DE SABANAGRANDE, DISTRITO DE PESÉ, PROVINCIA DE HERRERA.		
Expediente No.:	DRHE-I-F-9-2019		
Fecha de la inspección:	08 DE JULIO DE 2019.		
Fecha del Informe:			
Participantes:	Nombre	Cargo	Institución
	Aritzel Fernández	Evaluadora de Impacto Ambiental	MIAMBIENTE-HERRERA
	Yuria Benítez	Evaluadora de Impacto Ambiental	MIAMBIENTE-HERRERA
	Francisco Cortés	Evaluador de Impacto Ambiental	MIAMBIENTE-HERRERA
	Otilia Sánchez	Consultora Ambiental	
	Odenis Vergara	Ambientalista	CONSTRUCTORA RODSA, S.A.

IMAGEN DE INSPECCIÓN REALIZADA AL PROYECTO “PLANTA DOSIFICADORA DE CONCRETO SABANAGRANDE”

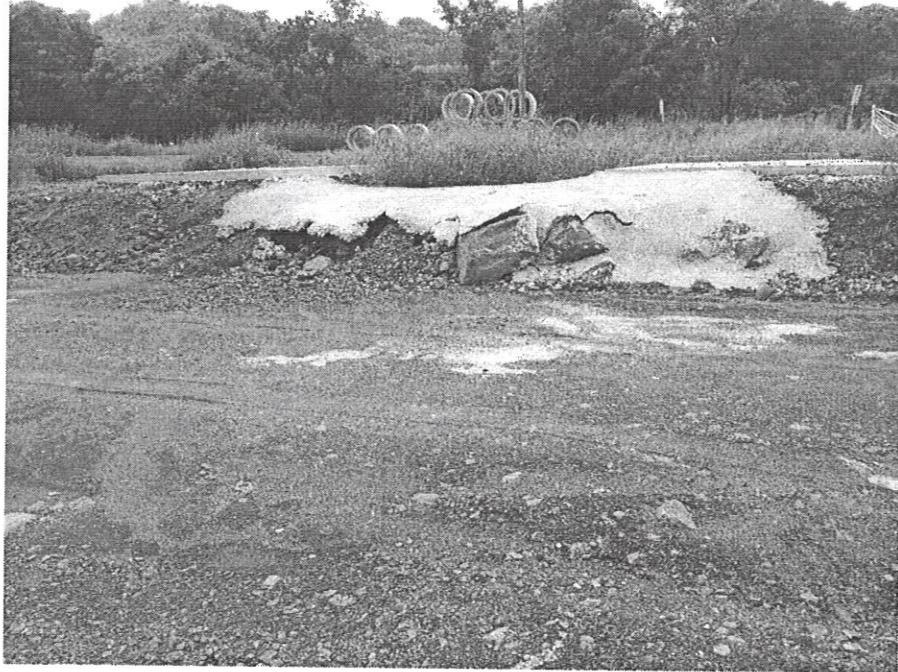
Coordenada de ubicación UTM (WGS-84):	Imagenes tomadas en el sitio.
E 541539 N 873024

Fig. No.1: Punto donde se instalará la Planta Dosificadora de Concreto

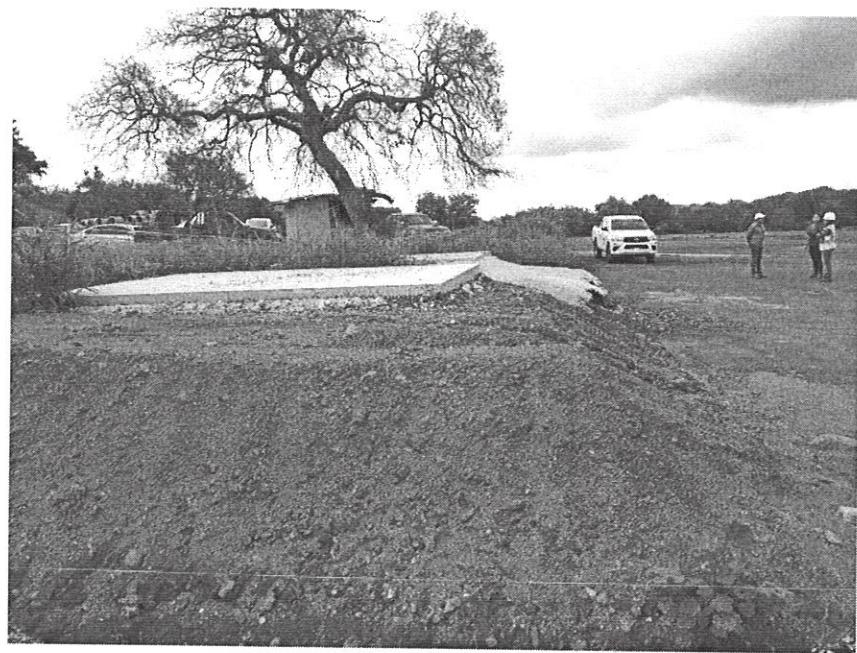
E 541524
N 873033

- En el área del proyecto se encuentra poca vegetación, y la misma se encuentra en las cercas vivas, solo se pudo observar un árbol en mal estado dentro del polígono del proyecto.
- Dentro del polígono donde se llevará a cabo el proyecto no se encuentran cursos de aguas superficiales.
- Cerca del proyecto en áreas contiguas se llevan a cabo actividades como la ganadería, la agricultura, existe una empresa de extracción y molienda de piedra de cantera.

Fig. No.1: Se puede observar que dentro del polígono del proyecto existe solo un árbol en malas condiciones, la mayor vegetación se encuentra en las cercas vivas.
