**SECCIÓN DE EVALUACIÓN DE IMPACTO AMBIENTAL
INFORME TÉCNICO DE INSPECCIÓN AL ÁREA DE DESARROLLO DEL PROYECTO**

Proyecto:	CONSTRUCCIÓN DE LOCAL COMERCIAL Y RESIDENCIA		
Categoría:	I		
Promotor:	YONGTIAN PAN		
Representante Legal:	No Aplica		
Ubicación:	Corregimiento de Santa María cabecera, Distrito de Santa María, provincia de Herrera.		
Expediente No.:	DRHE-I-F-17-2024		
Fecha de Inspección:	16 de julio de 2024		
Fecha del Informe:	18 de julio de 2024		
Participantes:	Nombre	Cargo	Institución/Sociedad/Empresa
	Francisco Cortés	Evaluador de Impacto Ambiental	MiAmbiente – Dirección Regional de Herrera
	Manuel López	Jefe de la Agencia de Santa María	MiAmbiente – Dirección Regional de Herrera
	Juan Gil	Ingeniero Forestal – Agencia de Santa María	MiAmbiente – Dirección Regional de Herrera

Informe Técnico de Inspección en Campo del proyecto: **CONSTRUCCIÓN DE LOCAL COMERCIAL Y RESIDENCIA**

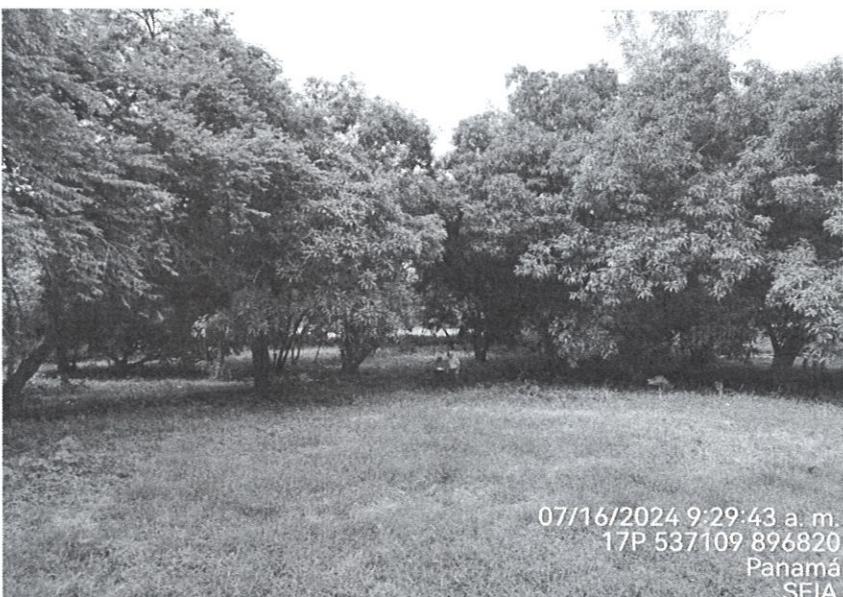
<p>07/16/2024 9:29:43 a.m. 17P 537109 896820 Panamá SEIA</p>
537086 m E 896823 m N

Fig. No. 1. Vista del Inmueble, se observa terreno cubierto de pastos y algunas malezas, topografía plana con desnivel respecto a la avenida.

- El polígono no es propenso a erosión ni deslizamiento, ya que su topografía es plana, no existen cerros ni colinas que puedan causar deslizamientos.
- La topografía presenta muy poca diferencia de elevación, sin embargo el terreno está a desnivel con respecto a la avenida Dr. Belisario Porras.

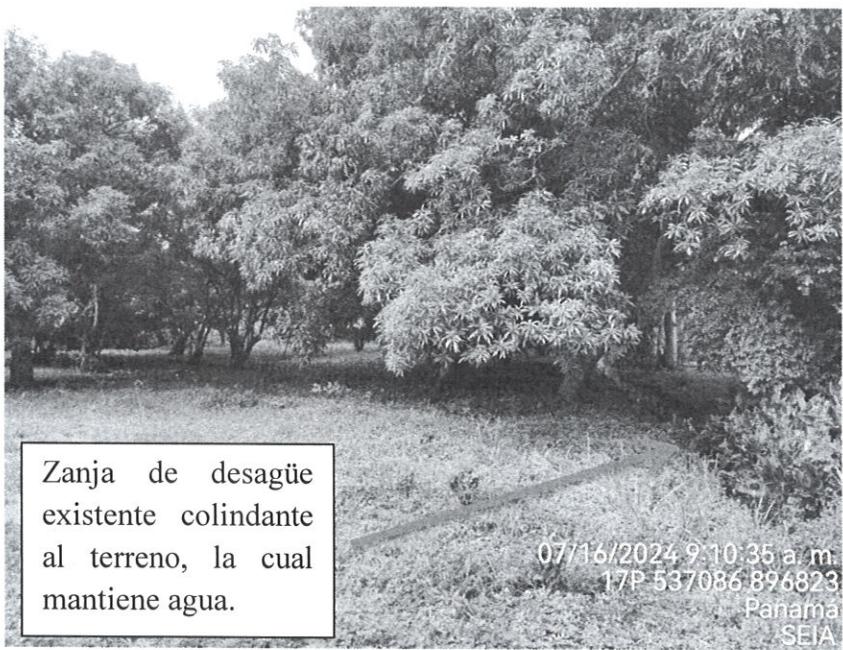
<p>Zanja de desagüe existente colindante al terreno, la cual mantiene agua.</p> <p>07/16/2024 9:10:35 a.m. 17P 537086 896823 Panamá SEIA</p>

Fig. No. 2. Otra vista del terreno, se observa arboles de guácimo y mango

- El Inmueble no es atravesado por fuentes superficiales de agua (ríos, quebradas etc.); sin embargo en el lado derecho y colindante al inmueble existe una zanja de desagüe por la cual fluye el agua pluvial de la obra de drenaje transversal tipo alcantarilla existente en la avenida Dr. Belisario Porras e igualmente dentro de una sección del terreno se observó una pequeña zanja la cual mantiene agua residual que proviene de otra obra de drenaje transversal de la avenida antes mencionada.

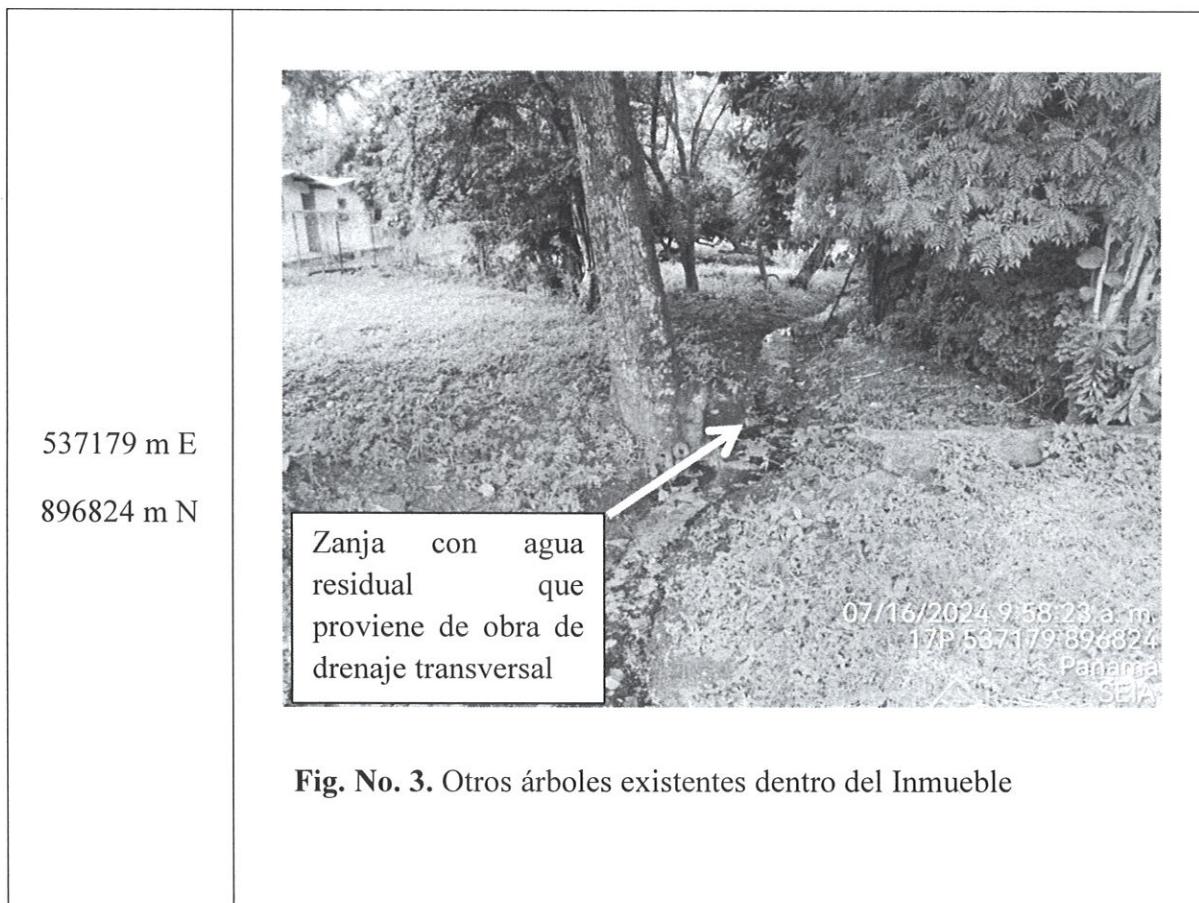
Fig. No. 3. Otros árboles existentes dentro del Inmueble
