## INFORME TÉCNICO DE INSPECCIÓN AL SITIO DE DESARROLLO DEL PROYECTO

<b>Proyecto:</b>	PLANTA DE TRATAMIENTO DE AGUAS RESIDUALES PARA LA PLANTA DE PRODUCCIÓN DE PRODUCTOS LÁCTEOS AMMA.		
<b>Categoría:</b>	I		
<b>Promotor:</b>	ALIMENTOS AMMA, S.A. y EN INGLÉS AMMA FOODS, S.A.		
<b>Ubicación:</b>	CORREGIMIENTO DE POTUGA, DISTRITO DE PARITA, PROVINCIA DE HERRERA.		
<b>Expediente No.:</b>	DRHE-I-D-16-2024		
<b>Fecha de la inspección:</b>	10 DE JULIO DE 2024		
<b>Fecha del Informe:</b>	16 DE JULIO DE 2024		
<b>Participantes:</b>	<b>Nombre</b>	<b>Cargo</b>	<b>Institución/Sección</b>
	Aritzel Fernández	Evaluadora de Impacto Ambiental	MiAmbiente— Herrera-SEIA
	Ing. Manuel Pimentel	Consultor Ambiental	
	Ismail Azcárraga	Practicante

Fecha de la Inspección: 10 de Julio de 2024.

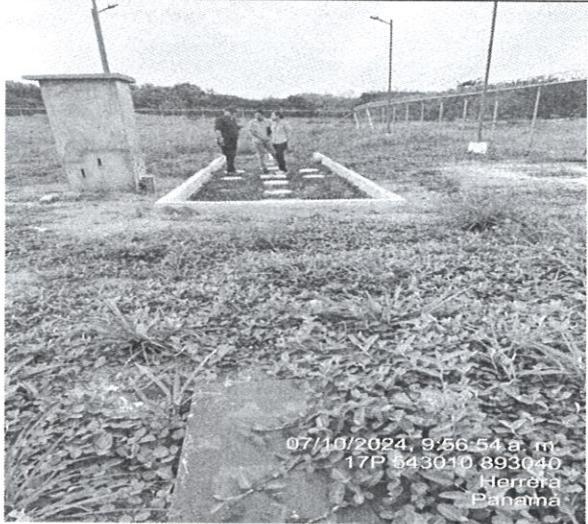
<p>07/10/2024, 9:56:54 a.m. 17P 543010 893040 Herrera Panama</p> <p>Foto N°1: Terreno en donde se llevará a cabo el proyecto.</p>
543024E 893033N

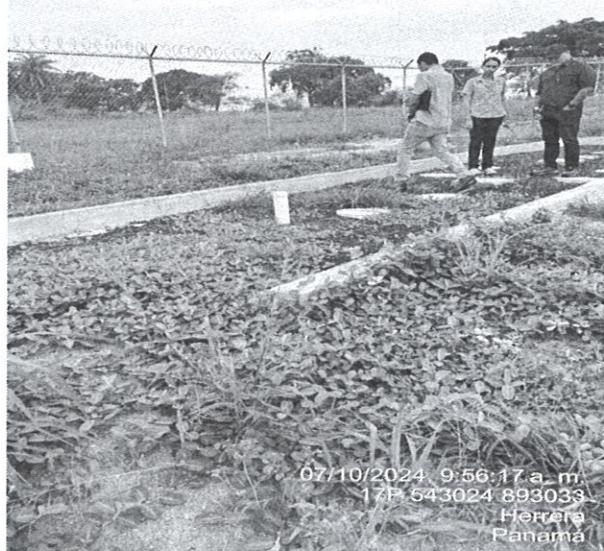
<p>07/10/2024, 9:56:17 a.m. 17P 543024 893033 Herrera Panama</p> <p>Fig. No. 2: En el polígono del proyecto se observa hierba, No hay árboles en el sitio.</p>
