Atendiendo **MEMORANDO-DEEIA-0393-0207-2024**, se envía documentación que contiene Informe Técnico **DRCC-IIO-118-2024**, de inspección y evaluación del Estudio de Impacto Ambiental Categoría II, del proyecto denominado **ESTABLO PANAMA**, cuyo promotor es **TECNOLAC GROUP, S.A.**, a desarrollarse en el corregimiento de Villareal, distrito de Natá, provincia de Coclé.

**INFORME TÉCNICO DE INSPECCIÓN
DRCC-IIo-118-2024****I. DATOS GENERALES**

Proyecto:	ESTABLO PANAMA
Promotor:	TECNOLAC GROUP, S.A.
Categoría:	II
Localización del proyecto:	CORREGIMIENTO DE VILLAREAL, DISTRITO DE NATA, PROVINCIA DE COCLÉ
Fecha de inspección:	22 DE JULIO DE 2024
Fecha de informe:	23 DE JULIO DE 2024
Participantes:	<ul style="list-style-type: none">• Yisel Mendieta –consultora ambiental.• Luis Beitia- por parte de la empresa promotora.• Darwin Zamudio-Gerente de Campo TECNOLAC GROUP, S.A.• Florisel Rodríguez- Coordinadora agroambiental-MIDA• Belkis M. Quiel- Jefa de agencia de Aguadulce-MIDA• Alcibiades Chong. MIDA• Jorge Rigau- MIDA• Okir Ortega – Sección de Seguridad Hídrica - MiAMBIENTE-Coclé.• Manuel López –Sección de Cambio Climático - MiAMBIENTE-Coclé.• Angela López – Sección de Evaluación de Impa

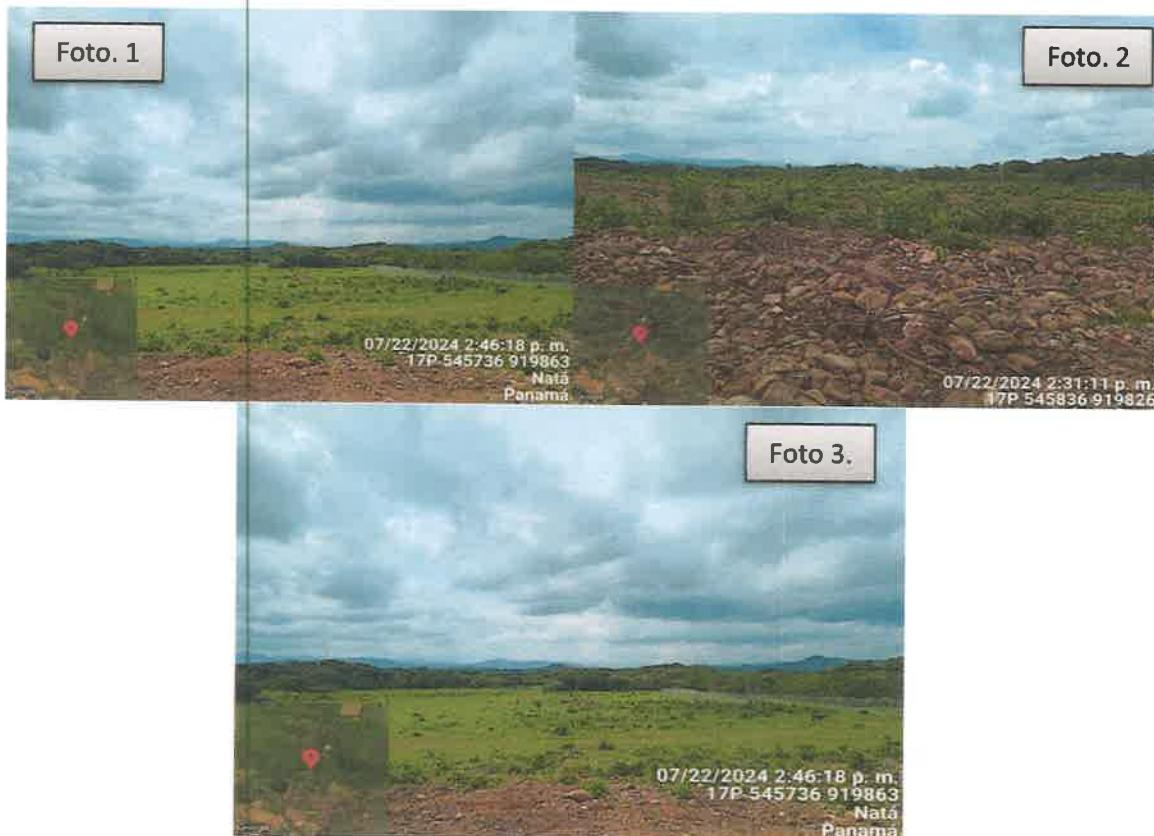
Observación 1: Durante la inspección se observó que la topografía es plana al inicio del terreno, en la parte posterior central de terreno cuenta con una inclinación donde indicaron que tendrán que hacer movimiento de tierra para la adecuación del terreno.

Foto. 1 y 2: Se puede observar el área donde se desarrollará el proyecto. **Foto 3.:** El terreno donde se ubicará el proyecto presenta una topografía plana al inicio del terreno, en la parte posterior central de terreno cuenta con una inclinación.

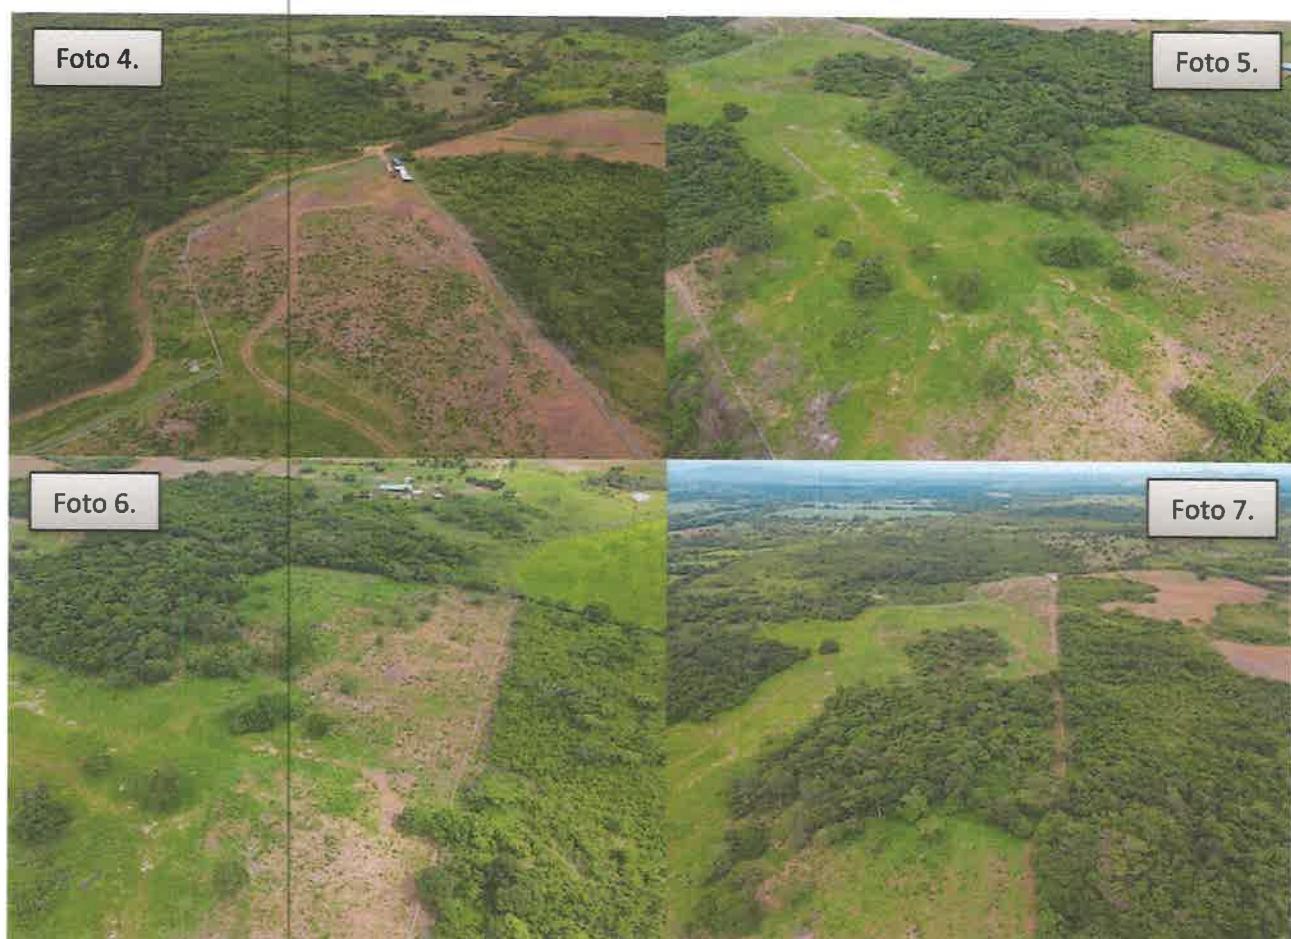
Observación 2: Al momento de la inspección se observó que el terreno es un área ya trabajada la cual cuenta con una cerca de alambre ciclón y algunas cabezas de ganado.

Observación 3: Dentro del recorrido de inspección se pudo observar vegetación de tipo gramínea, arboles dispersos y un remanente de bosque secundario con desarrollo intermedio; los cuales indicaron que será afectado con la huella del proyecto, por lo que deberán solicitar los permisos correspondientes.

Observación 4: No se observaron fuentes hídricas dentro del polígono del proyecto, sin embargo, el proyecto colinda con la quebrada El Jobo, para lo cual indicaron que será respetado conforme a lo establecido en las normativas.

Foto 4. Imágenes satelitales levantadas fotogramétricamente con dron del área del proyecto, donde se puede apreciar que el proyecto cuenta con una cerca perimetral y no se evidencio fuente hídrica en el área del proyecto. **Foto 5, 6 y 7.** Se puede observar Gramínea, cercas vivas, y arboles aislados y un remante de bosque; cabe señalar que es un área intervenida por actividades ganaderas.
