INFORME DE APLICACIÓN Y EFICIENCIA DE LAS MEDIDAS DE MITIGACIÓN, CONTROL Y COMPENSACIÓN

PROMOTOR: ARQUIZ REALTY CORP.

PROYECTO: VELURE

Periodo Correspondiente: Abril – Junio 2019

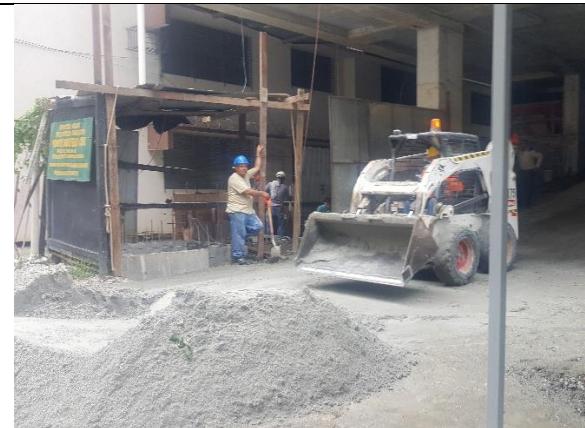
Foto 1 Mini cargador bobcat que realiza trabajos de movimientos de materiales, se encuentra operando y al día con el mantenimiento

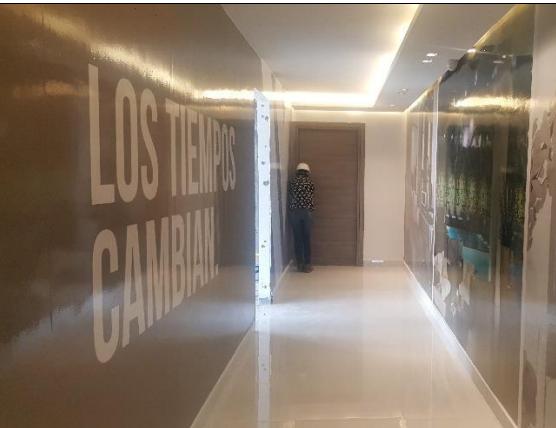
Foto 2 Apartamento Modelo habilitado

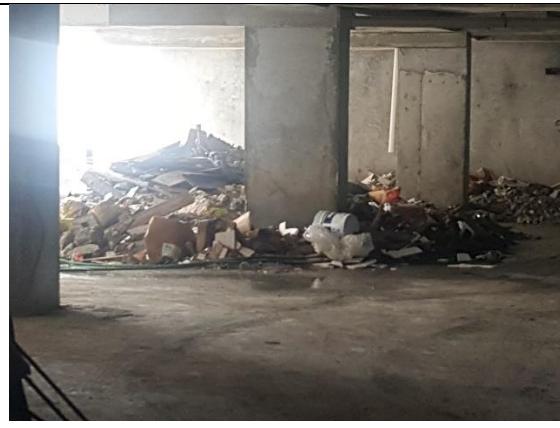
Foto 3 Se realiza limpieza del edificio. Se están haciendo trabajos de obra muerta.
