Panamá, 02 de julio de 2024
Nota No. 071-DEPROCA-2024

En atención al correo enviado por personal de la Sección de Evaluación de Impacto Ambiental, de la región a su cargo, en el cual se realizaba una solicitud de asistencia a la inspección del Estudio de Impacto Ambiental, categoría II, titulado “**REHABILITACIÓN Y FINANCIAMIENTO DE CALLES DEL DISTRITO DE COLÓN. CONSTRUCCIÓN DE PUENTES VEHICULARES (NUEVO MÉXICO, POLVORÍN, BROOK#1, BROOK #2 Y BROOK#3)**”, los corregimientos de Cristóbal, Cativa y Sabanitas, distrito y provincia de Colón, presentado por el **MINISTERIO DE OBRAS PÚBLICAS**, con número de expediente: **DEIA-II-F-028-2024**.

INSTITUTO DE ACUEDUCTOS Y ALCANTARILLADOS NACIONALES
DIRECCIÓN NACIONAL DE INGENIERÍA
DEPARTAMENTO DE PROTECCIÓN Y CONTROL AMBIENTAL

Fecha de la Inspección		26 de junio del 2024	
Asistentes a la Inspección por parte de la Institución			
Nombre	N° Cedula	N° Empleado	Cargo
Lorenzo Santos	4-782-1438	96768	Asistente de Ingeniería
Lourdes Aguilar	8-416-915	100812	Técnico Ambiental
Roberto Carrasquilla	8-825-1357	94095	Conductor

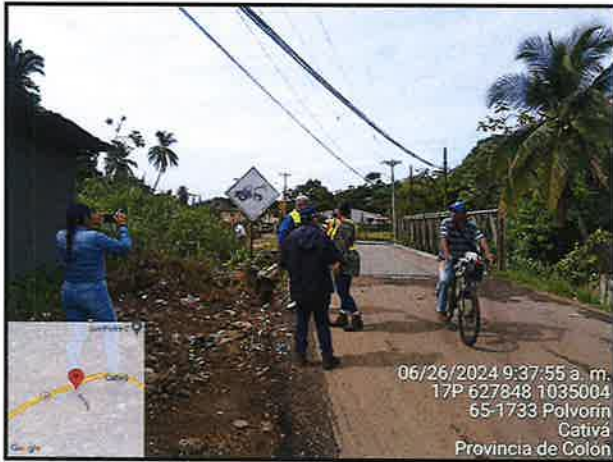
- 1) Puente El Polvorín, que actualmente cuenta con un carril y medio, sobre la quebrada Sin Nombre y se proyecta según el estudio a 2 carriles. En este puente, se encuentran actualmente, 2 tuberías de agua potable, una de PVC y otra de Hierro Dúctil.

Ilustración N° 1 Puente El Polvorín.

- En tres los puntos visitados, Polvorín, Nuevo México y Brazo Brook #1, se observaron tuberías de diferentes diámetros y materiales, que cruzan las fuentes, algunas sobre los puentes y otras de manera independiente, pero con bastante cercanía. Para los puentes Brazo Brook #2 y Brazo Brook #3, las tuberías cruzan soterradas. Tomando en cuenta esta situación, se requiere que el promotor tenga un acercamiento con la Dirección Nacional de Operaciones del IDAAN o coordinar con la Regional de Colón del IDAAN, para llevar a cabo la reubicación de las tuberías mencionadas y de esta manera reducir el riesgo de afectación al sistema de acueducto que abastece en cada zona.

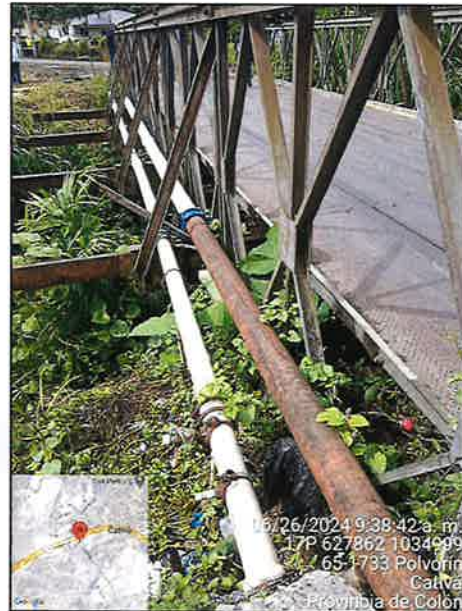
Ilustración N° 2 Tuberías sobre el Puente El Polvorín.

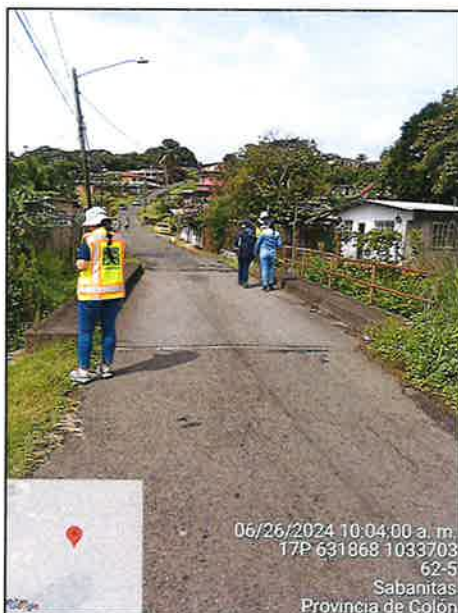
- 2) Puente Nuevo México N° 2, que cuenta con un carril, sobre el Río Ensenada y que se ampliará a 2 carriles. En el sitio, se observa un cruce de tubería de PVC, paralela al puente.
- 3) Puente Brazo Brook # 1, # 2 y # 3, ubicados sobre la Calle Nuevo Bolívar, que cuenta con 2 carriles y se proyecta aumentar la cota y contará con un cajón, para aumentar el área, para el drenaje de las aguas. En el Puente Brazo Brook # 1, se observaron 2 tuberías de agua potable, una de 16" y la otra de 18", en material Hierro Fundido. Estas tuberías se encuentran soterradas, después este puente, donde no son visibles en el puente Brazo Brook # 2 y Brazo Brook # 3, sin embargo se puede observar en el SIG del IDAAN, que estas mantienen el alineamiento paralelo a la Calle Nuevo Bolívar, por el margen izquierdo y bajo la vía, en dirección al Puente Atlántico.

Ilustración N° 3 Puente de Nuevo México #2.

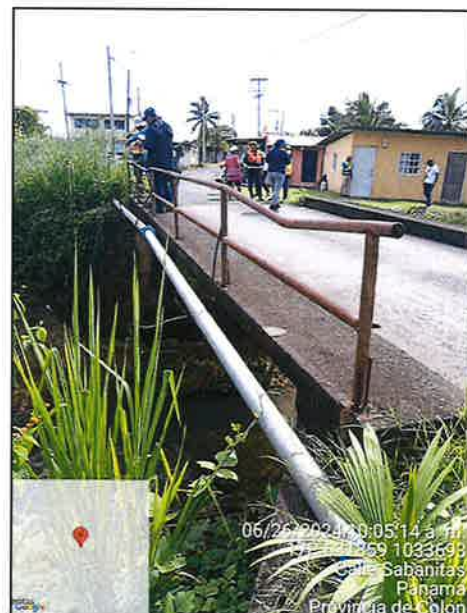
Ilustración N° 4 Tubería sobre Puente Nuevo México #2.

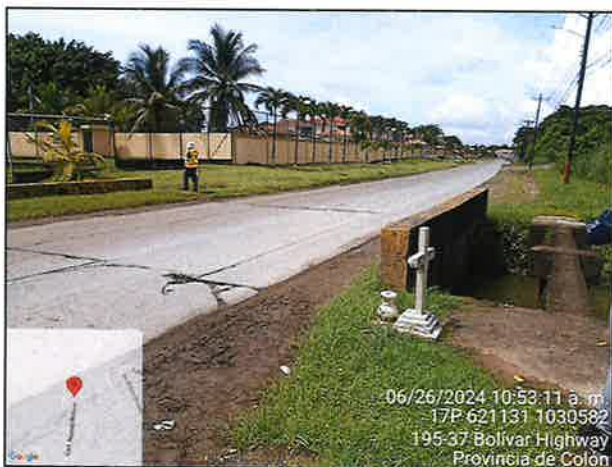
Ilustración N° 5 Puente Brazo Brook #1, sobre la Calle Nuevo Bolívar.

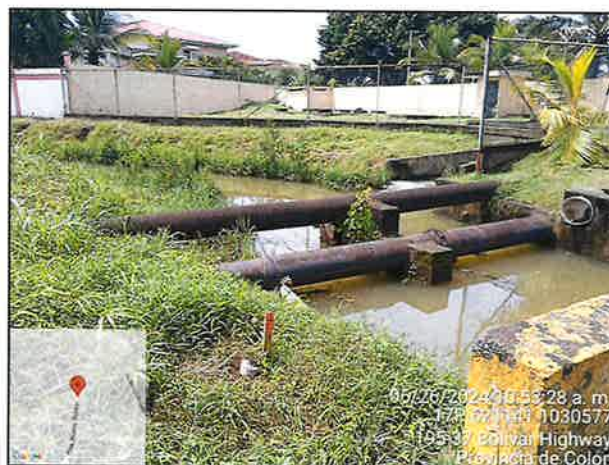
Ilustración N° 6 Tuberías paralelas al Puente Brazo Brook #1.

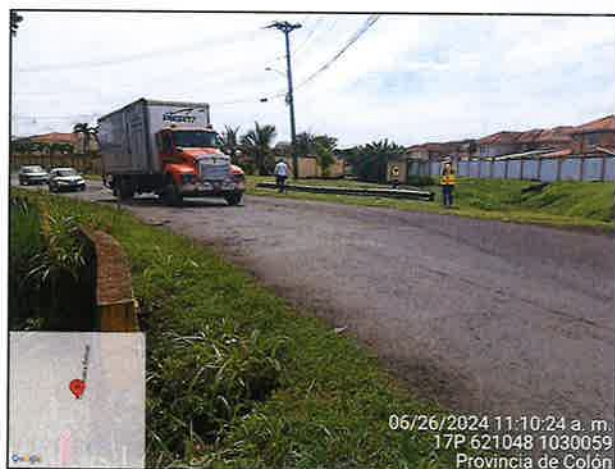
Ilustración N° 7 Puente Brazo Brook #2.

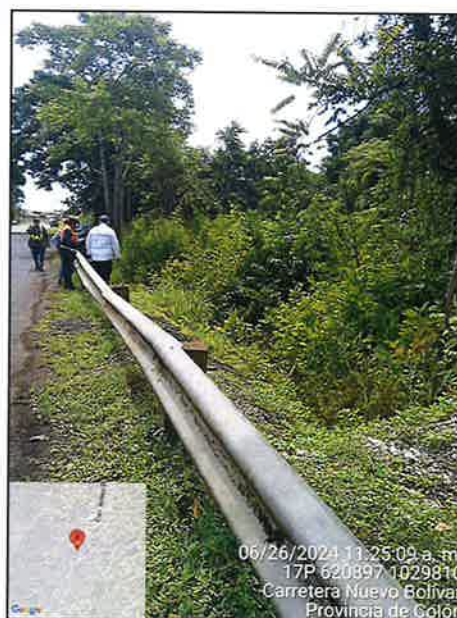
Ilustración N° 8 Puente Brazo Brook #3.
