DEPARTAMENTO DE EVALUACIÓN DE ESTUDIOS DE IMPACTO AMBIENTAL
INFORME TÉCNICO DE INSPECCIÓN No. 029-2023

Proyecto:	ÁREAS ADICIONALES DE LA LÍNEA 3 DEL METRO DE PANAMÁ	Categoría:	II
Promotor:	METRO DE PANAMÁ, S.A.		
Representante Legal:	HÉCTOR ORTEGA		
Localización del Proyecto:	CORREGIMIENTO DE ANCÓN, DISTRITO DE PANAMÁ, PROVINCIA DE PANAMÁ; CORREGIMIENTOS DE ARRAIJÁN CABECERA, BURUNGA, CERRO SILVESTR, JUAN DEMÓSTENES AROSEMENA, VERACRUZ Y VISTA ALEGRE, DISTRITO DE ARRAIJÁN, PROVINCIA DE PANAMÁ OESTE.		
Fecha de inspección:	26 DE MAYO DE 2023		
Fecha del Informe:	9 DE JUNIO DE 2023		
Participantes:	<ul style="list-style-type: none"> • Hilario Rodríguez – Sección de Evaluación Regional de Panamá Oeste. • Yohana Castillo– Sección de Evaluación Regional de Panamá Oeste. • María Lee- PML3 • Jaisseth González – IDAAN • Liriethe Pérez- ACP • Andy Pérez – ACP • Arnulfo Torres– MOP-OPE • Geraldo Aizprua- Sección de Biodiversidad Regional de Panamá Oeste. • Marcos Castrellón- Sección Forestal Agencia de Arraiján. • Brosis Rodriguez- HPH • Zuvaira Charris- Consultora • Yajaira Serrano-HPH • Yamitzel Gutierrez- Ministerio de Cultura • María Miranda-Ministerio de Cultura • Carmen Vargas- MIVIOT

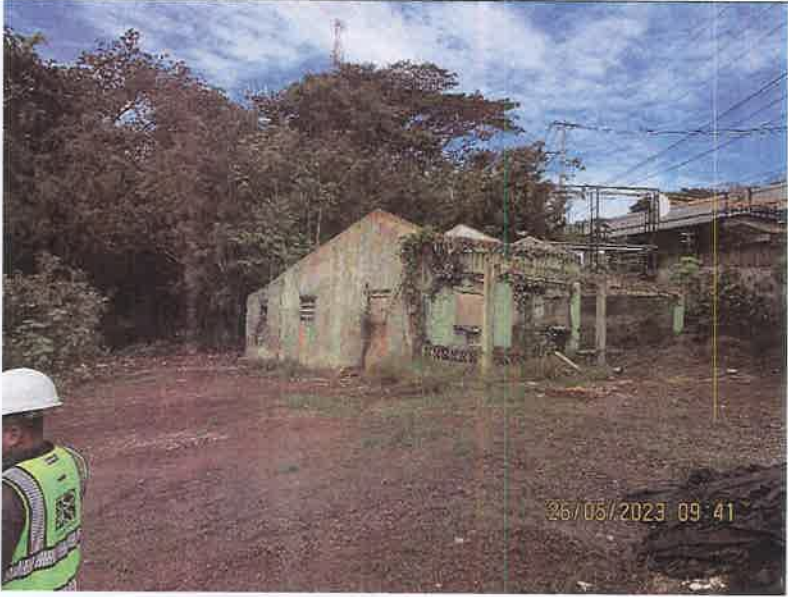
</div> <div>Foto 1. Área 14.</div>
640708 m E 986901 m N	<div>

- Dentro del sector denominado área 14 se observó la presencia de una casa abandonada e infraestructura las cuales serán demolidas (ver foto 1).
- En la estación 12 se observaron trabajos de levantamiento de columnas correspondientes a la línea 3 del Metro (ver foto 2).

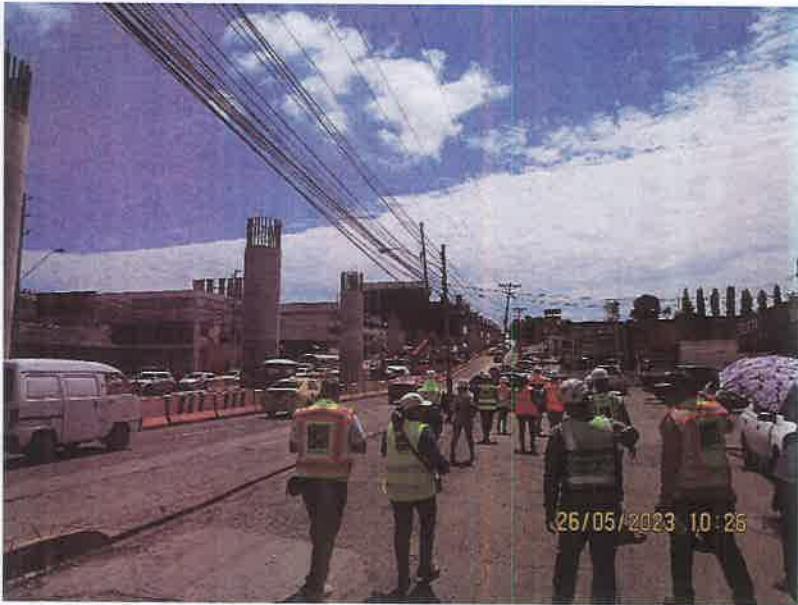
Foto 3. Estación 11.

- En la estación 11 se observaron trabajos de levantamiento de columnas correspondientes a la línea 3 del Metro (ver foto 3).
- En la estación 10 se observaron trabajos de levantamiento de columnas correspondientes a la línea 3 del Metro (ver foto 4).

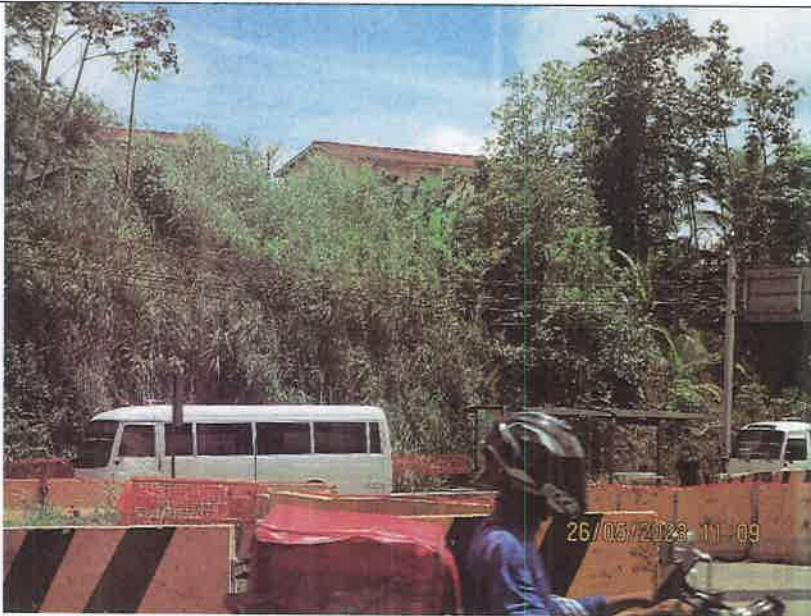
Foto 5. Estación 7.

- El área de la estación 7 que será intervenida está conformada por gramíneas (ver foto 5).
- El área de la estación 5 que será intervenida está conformada por árboles dispersos (ver foto 6).

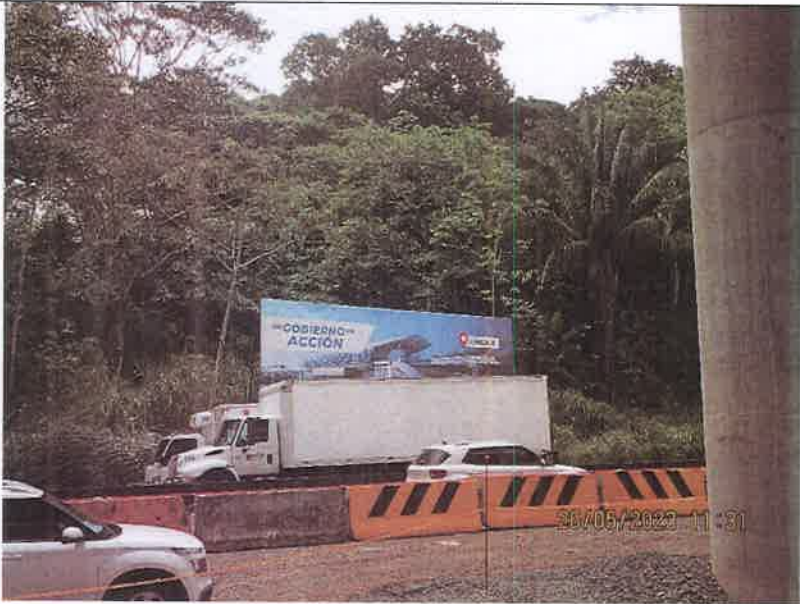
<p>Foto 7. Estación 4.</p>
<p>650467 m E 989817 m N</p>

- El área de la estación 4 que será intervenida está conformada por árboles dispersos y gramíneas (ver foto 7).
- El área 4 consiste en taludes que serán mejorados (ver foto 8).

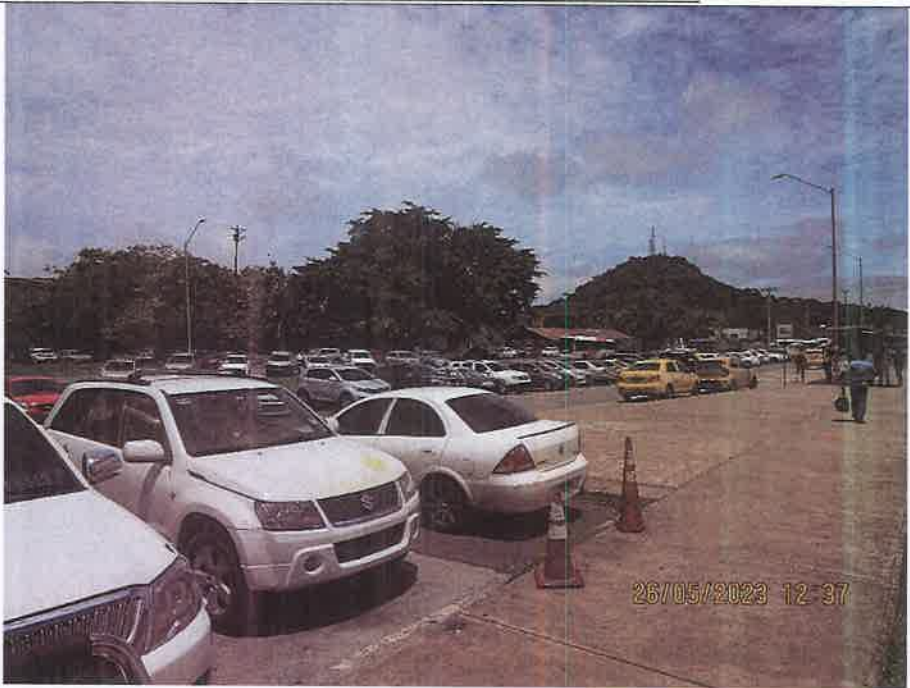
Foto 9. Estación Albrook

- El sector de la estación de Albrook que será intervenido consiste en una calle de acceso, estacionamientos y árboles dispersos (ver foto 9).
