INFORME TÉCNICO DE INSPECCIÓN OCULAR No. 040-2023.

| PROYECTO: | RESIDENCIAL PASEO DEL NORTE | CATEGORIA | I |
| LOCALIZACIÓN DEL PROYECTO: | CANTO DEL LLANO, CORREGIMIENTO DE CANTO DEL LLANO, DISTRITO DE SANTIAGO, PROVINCIA DE VERAGUAS | | |
| FECHA DE INSPECCIÓN: | 31 DE MARZO DE 2023. | | |

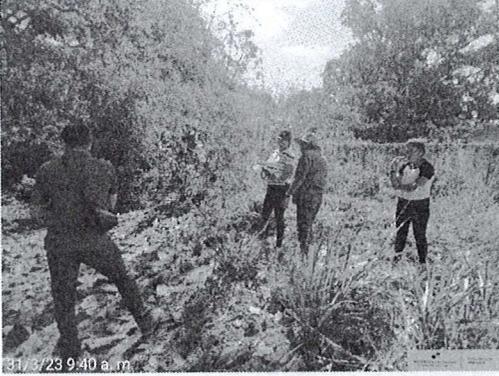
| Coordenada de ubicación UTM (WGS-84): | Imágenes Tomadas en el sitio |
|---|--|
| E 504199 N 900099 | <p data-bbox="500 2045 1346 2118"><i>Ilustración No. 1. Zonas de servidumbre. Fuente Inspección realizada el 15/3/2023.</i></p> |

- El área donde se realizará el proyecto tiene tres (3) fuentes hídricas, por lo que deberá presentar la servidumbre de protección de las mismas marcadas en el plano de construcción del proyecto.
- La topografía del terreno posee pendiente plana, menor a 1%.
- Durante la inspección ocular se observó que el área ha sido intervenida por otras actividades.

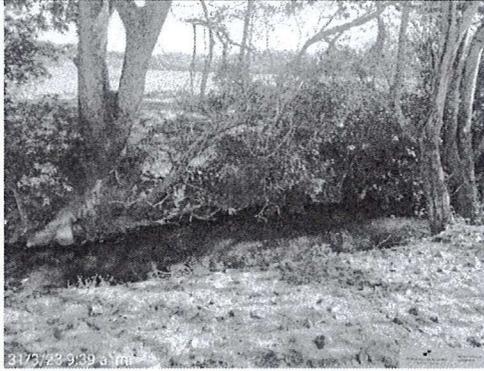
E 503148
N 895805

Ilustración No. 2. Quebrada La Palma. Fuente Inspección realizada el 31/3/2023.

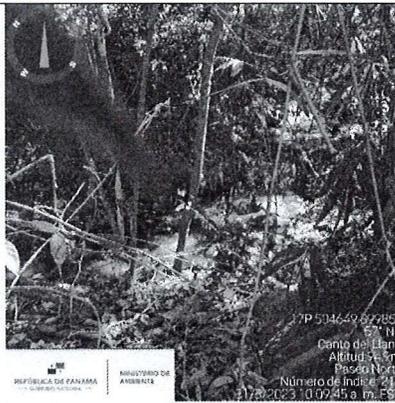
E 504649
N 899853

Ilustración No. 3. Quebrada La Pita.. Fuente Inspección realizada el 31/3/2023.

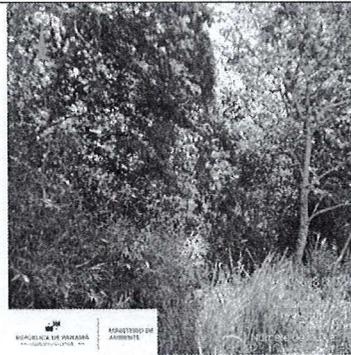
E 504648
N 899847

Ilustración No. 4. Bosque de galería.. Fuente Inspección realizada el 31/3/2023.
