David, 5 de agosto de 2024
Nota DRCH- 2251-08-2024

REPÚBLICA DE PANAMÁ
MINISTERIO DE AMBIENTE
DIRECCIÓN PROVINCIAL DE CHIRIQUÍ
SECCIÓN DE SEGURIDAD HIDRICA
Informe Técnico de Campo – SSHCH 027 -2024

INFORME TÉCNICO DE INSPECCIÓN SCYMCH N° 024-07-2024.

INFORME TÉCNICO DEL PROYECTO “HACIENDA COROTÚ”

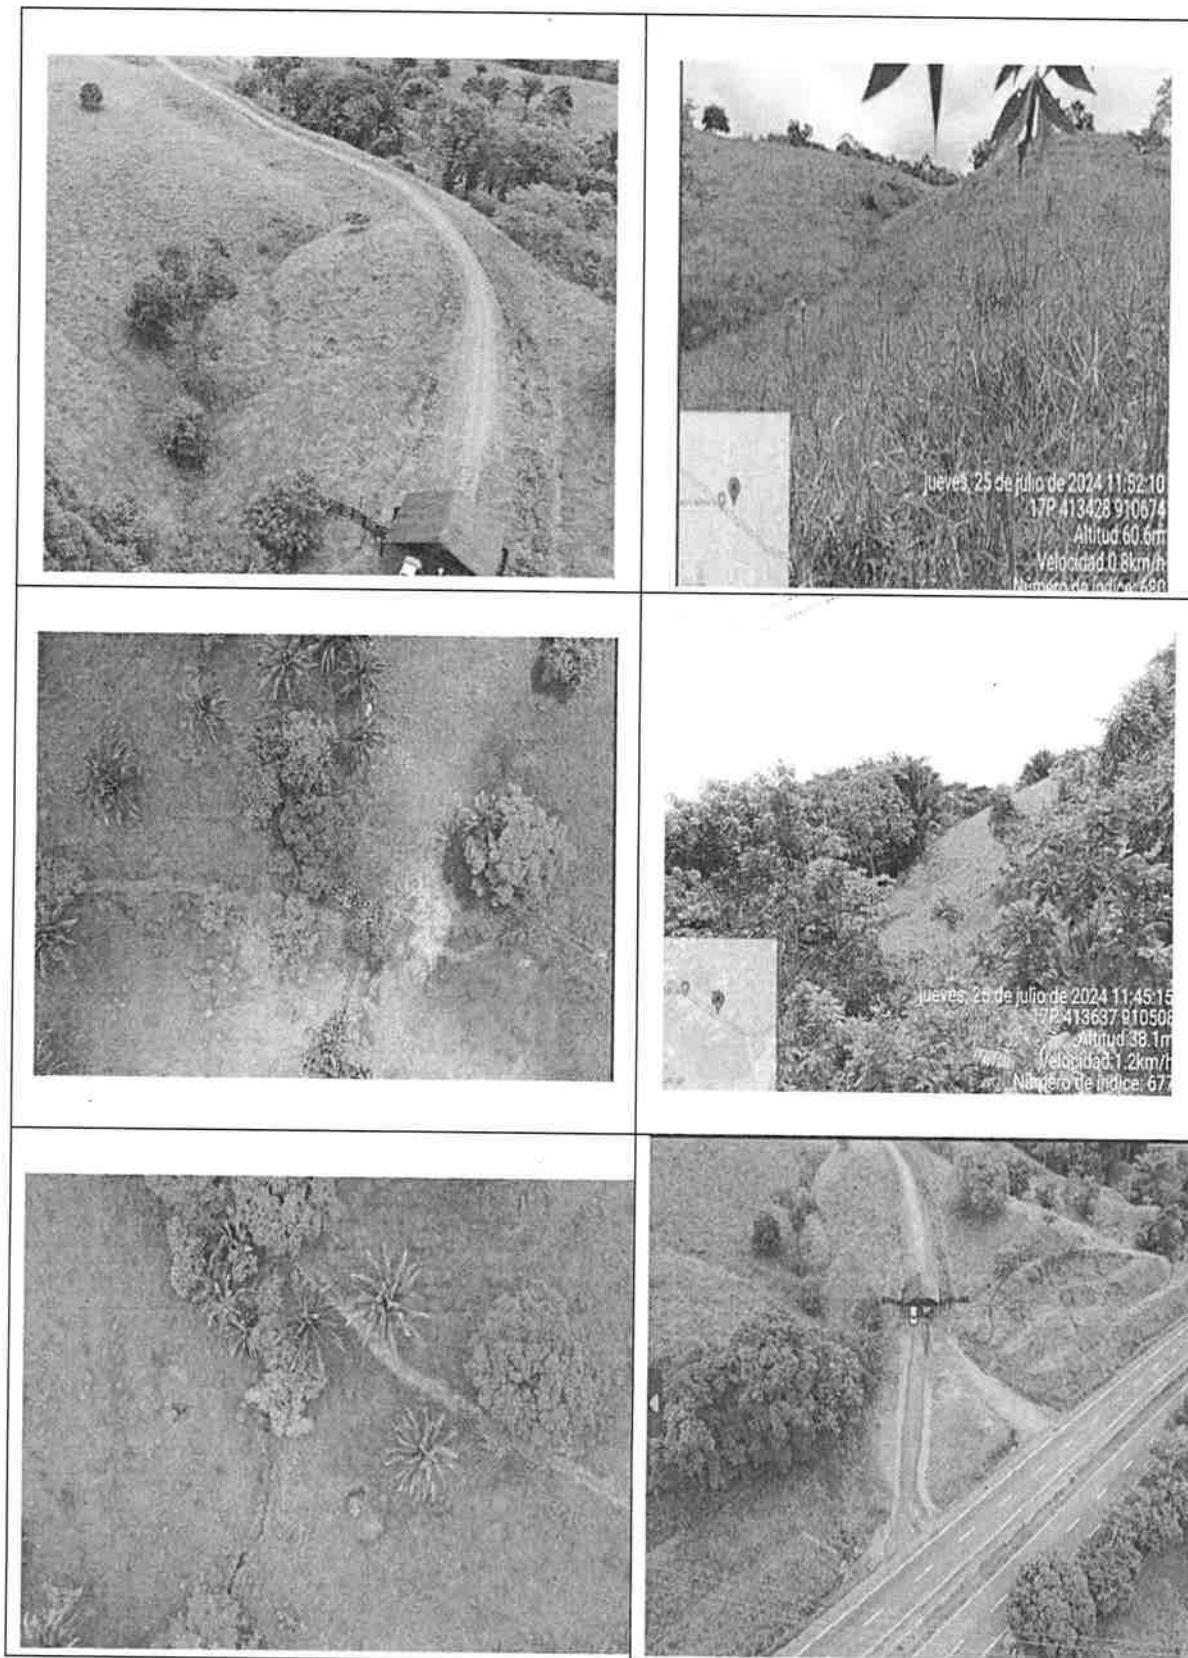
Memoria Fotográfica

- Justo al lado de la entrada a la finca se pudo observar que existe un drenaje natural que evidentemente evacua las aguas de escorrentías de los puntos más altos a la zona más baja.

- Se corroboró las 2 fuentes intermitentes indicadas en la cartografía 1:25000 las mismas, al momento de la inspección mantenía agua fluyendo. Se nos indicó que estas fuentes de agua son de la época lluviosa ya que para la época seca no aportan agua.

- En la parte frontal de la finca que colinda a la Carretera Panamericana, existen dos fuentes intermitentes y un drenaje natural.
 - Se debe mantener en todo momento el flujo de agua sin ser obstruido, tapado. La diferencia topográfica, existente en estas áreas también hace que aumente el aporte de las aguas de escorrentía por parte de los predios superiores hacia el cuerpo colector fuentes hídricas intermitentes aumentando, el flujo de agua en épocas de invierno, por lo que se reitera que es importante que la misma se mantenga en todo momento sin obstrucción, con el fin de que el flujo de las aguas circule libremente hasta llegar al colector principal.
 - El proyecto deberá garantizar la prevención para el control de erosión de los suelos hacia los colectores.
 - Cumplir con la Resolución N° DM 0431- 2021, sobre la obra en cauce.

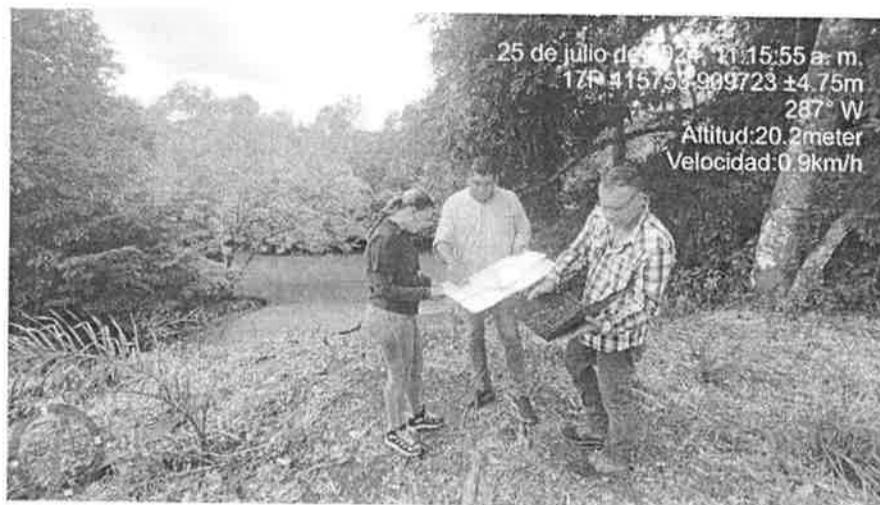
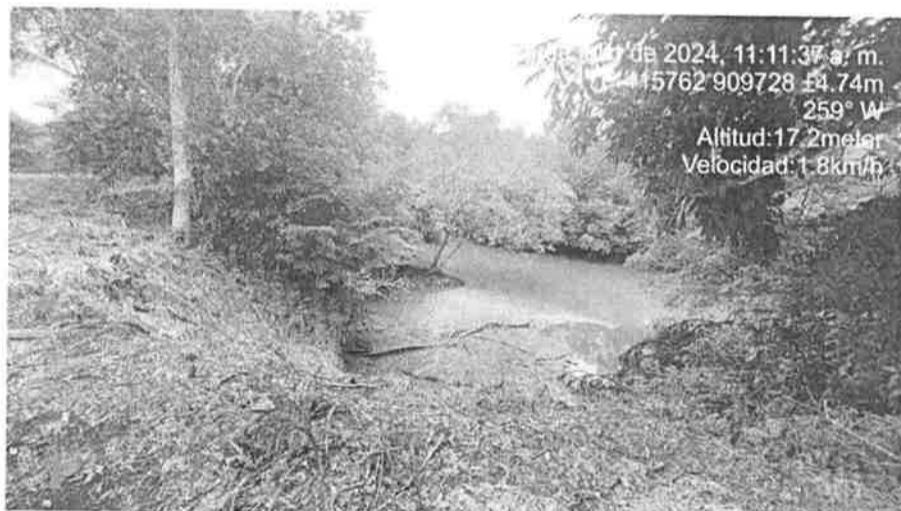
Imagen 6 y 7. Punto colindante donde se situará la Zona de Marina. Zona de escarpe al momento de la inspección la marea estaba baja.

Se pudo observar en campo que la zona de protección no está delimitada.

Se deberán delimitar las zonas en donde existe ecosistema de manglar y definir las medidas a considerar en estas áreas a desarrollar, con el fin de conservar el buen estado de los mismos y cumplir con la normativa aplicable referente a manglar.

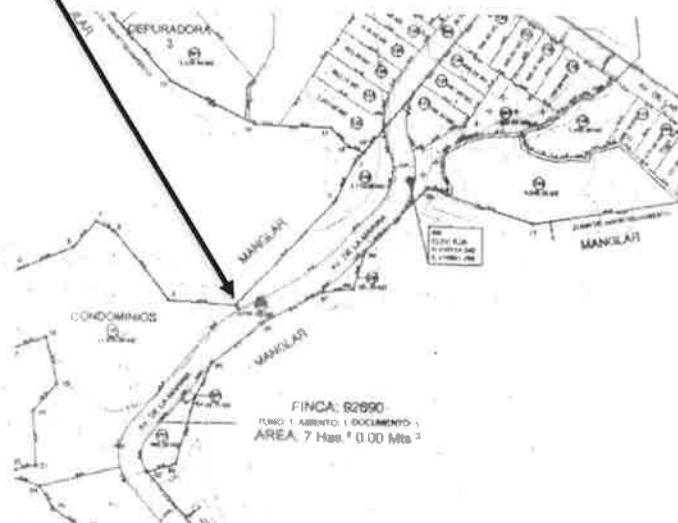
Sitio donde será trazada la calle, el espacio es relativamente estrecho. Probablemente no guarda los distanciamientos de amortiguamiento al construir la calle.

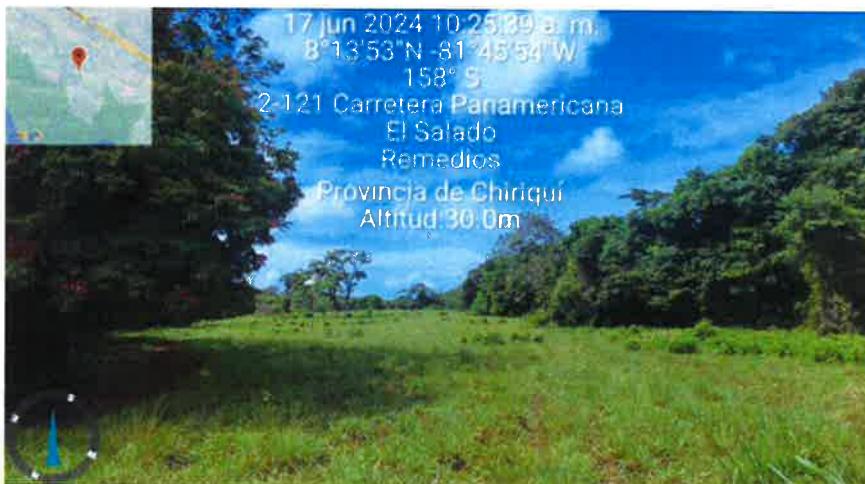
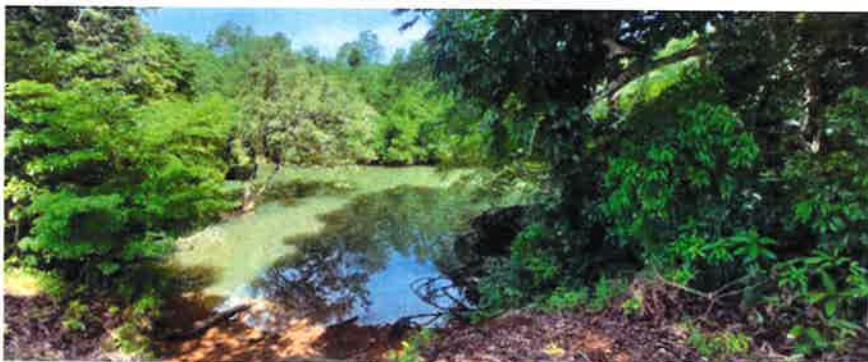
Imagen N°1. Inspección en campo del proyecto de la futura zona de marina.

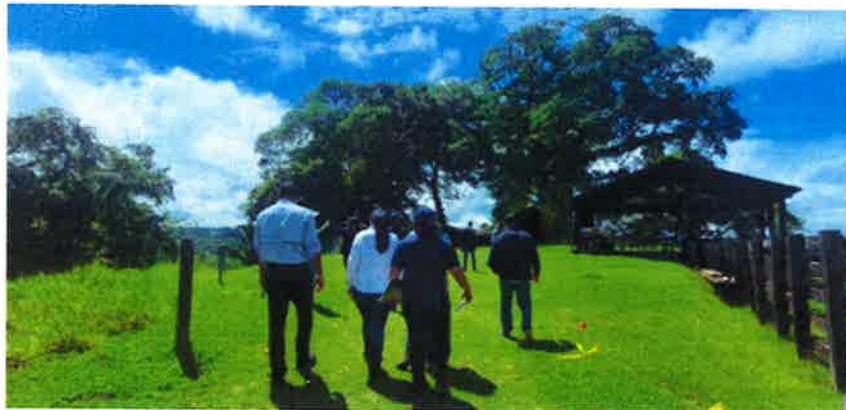
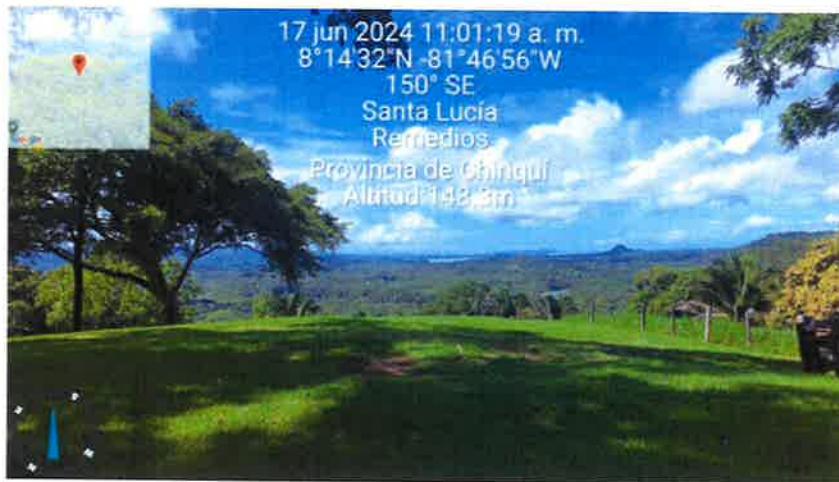
Imagen N°2. Inspección In Situ del área del futuro campo de golf.
