**SECCIÓN DE EVALUACIÓN DE ESTUDIO DE IMPACTO AMBIENTAL
INFORME TÉCNICO DE INSPECCIÓN DE CAMPO DE EsIA, CATEGORÍA I**

DRPO – SEIA – IIO – 086 – 2023.

NOMBRE DEL ESIA:	RELLENO, NIVELACIÓN DE TERRENO Y SIEMBRA DE PASTO MEJORADO EN LA FINCA GANADERA HACIENDA BIQUE.
NOMBRE DEL PROMOTOR:	GRUPO GEA, S.A.
ACTIVIDAD ECONÓMICA PROYECTADA:	INDUSTRIA DE LA CONSTRUCCIÓN.
CONSULTORES Y Nº DE REGISTRO:	RICARDO MARTÍNEZ IRC-023-2004 MIGUEL ORTIZ IRC-033-2020
UBICACIÓN DEL PROYECTO:	PARQUE LOGÍSTICO DE VACAMONTE, CORREGIMIENTO DE VISTA ALEGRE, DISTRITO DE ARRAIJÁN, PROVINCIA DE PANAMÁ OESTE.
PARTICIPANTES:	<p>Por MiAMBIENTE:</p> <ul style="list-style-type: none"> - Carlina Mosquera / SSH – Dirección Regional de Panamá Oeste. - Marcos Castrellón / SEFOR – Dirección Regional de Panamá Oeste. - Geraldo Aizprúa / SAPB – Dirección Regional de Panamá Oeste. - Quiriatjaryn Ortega / SCOMAR – Dirección Regional de Panamá Oeste - Leidis Reyes / SEIA – Dirección Regional de Panamá Oeste. <p>Por la Promotora:</p> <ul style="list-style-type: none"> - Miguel Ortíz – consultor.

FECHA DE INSPECCIÓN:	15 DE FEBRERO DE 2023.
FECHA DE ELABORACION:	06 DE MARZO DE 2023.

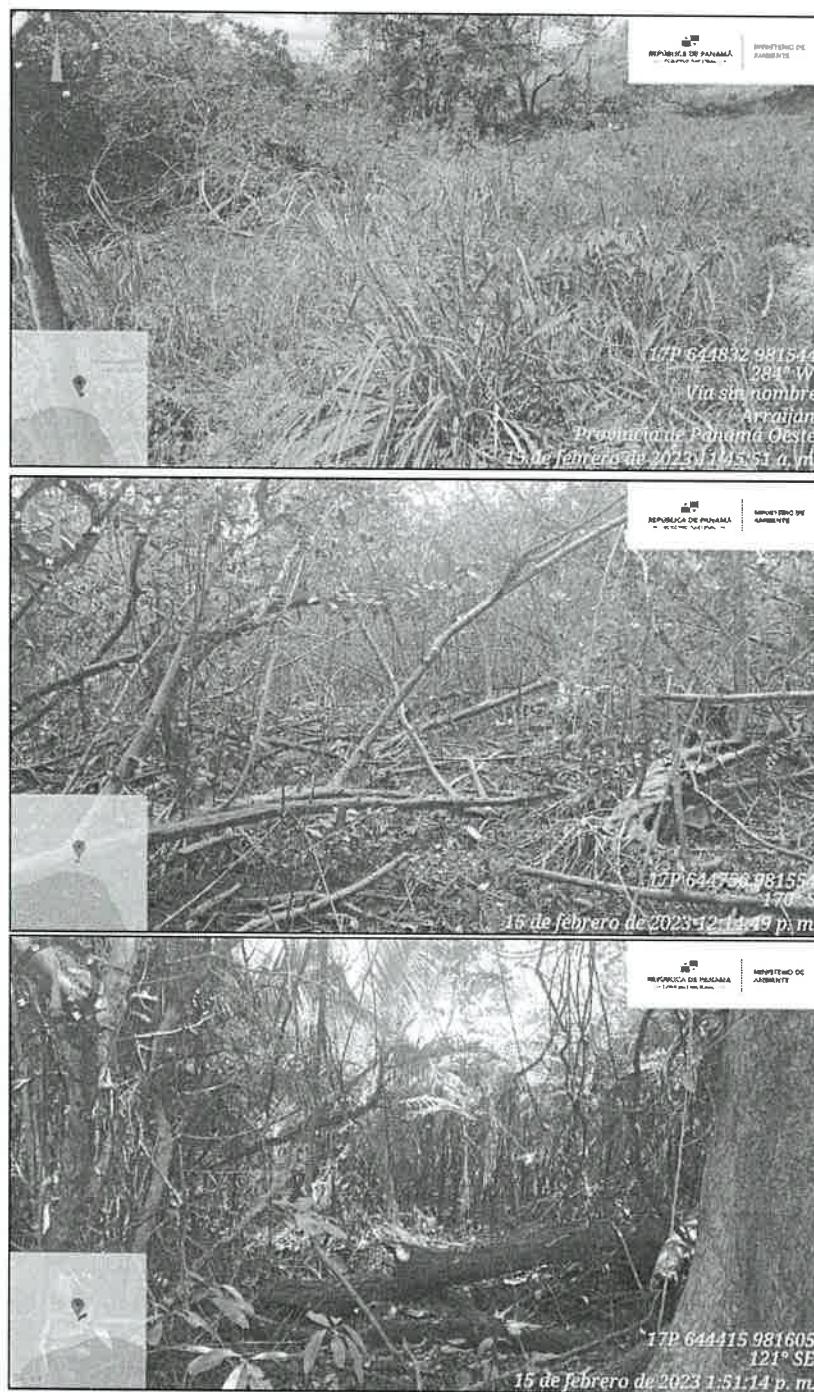
Imagen 2, 3, y 4, muestra la vegetación en el área donde se desarrollará el proyecto. Fuente: Inspección realizada el día 15 de febrero de 2023.

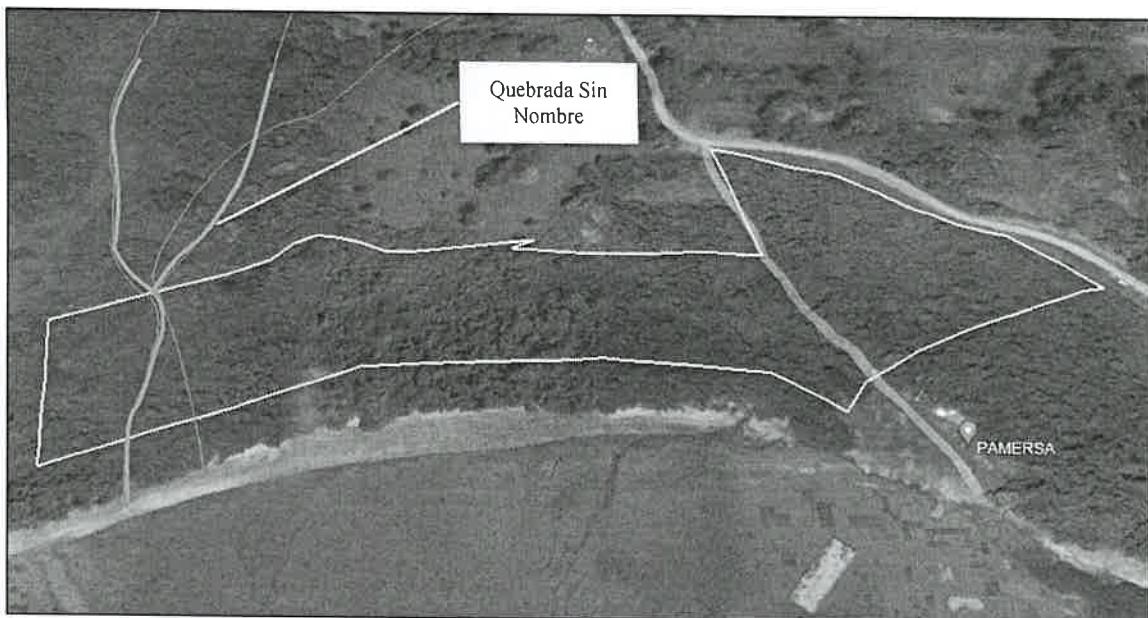
- **FAUNA:** Según el Informe de Inspección Técnica SAPB N° 026-2023, de la Sección de Áreas Protegidas y Biodiversidad, se menciona que “*hay aves, ardillas, iguanas*”, (ver foja 24 a la 28 del expediente administrativo correspondiente).
- **RECURSOS HÍDRICOS:** durante el recorrido por el polígono del proyecto, no se logró ubicar la fuente hídrica que se observa en el mapa proporcionado por la Dirección de Información Ambiental (DIAM), debido a que la misma culmina su recorrido en el área de manglar, por lo tanto no se pudo ubicar en el terreno.

Imagen 5, muestra las fuentes hídricas dentro del polígono. *Fuente: Google Earth.*

- Describir las medidas de mitigación que se aplicarán para evitar la afectación a los manglares y especies de fauna presentes en el sitio.
2. El EsIA, punto **6.6 Hidrología**, señala que “*dentro del área de influencia del proyecto no existe fuente de aguas superficiales, por lo que se puede decir que dentro del polígono del proyecto no existe fuente de agua superficial*”, sin embargo, en el mapa de verificación realización por la Dirección de Información Ambiental (DIAM) y en el Informe de la Sección de Seguridad Hídrica señala la existencia de una quebrada, que desemboca al mar.
- Aclarar este punto.

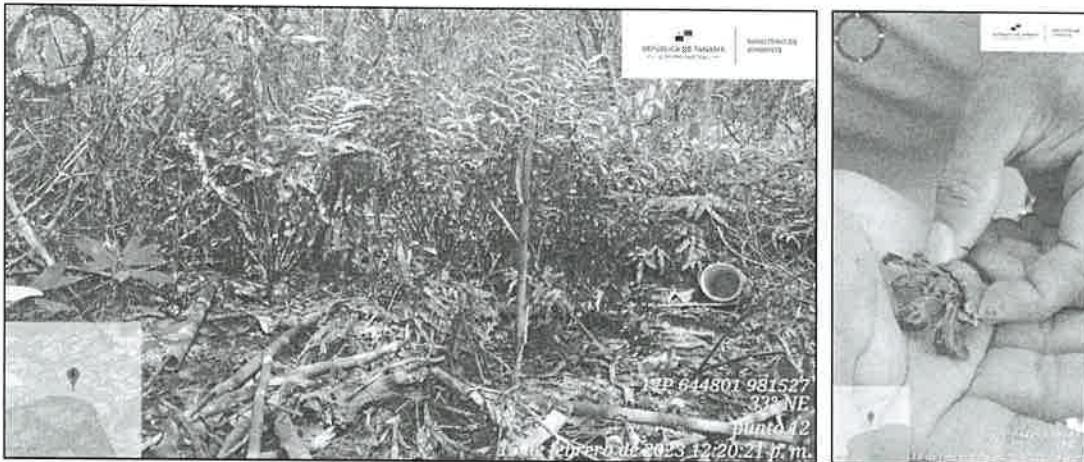
- **RECURSOS MARINO-COSTEROS:** Según el Informe Técnico SCOMAR No. 004-2023, de la Sección de Costas y Mares, se menciona que “*observó presencia de mangle rojo, mangle negro, helecho de manglar, mangle botón, mangle blanco, además de presencia de crustáceos*”, (ver foja 29 a la 33 del expediente administrativo correspondiente).

Imagen 6 y 7, muestra la presencia de helecho de manglar y crustáceos. *Fuente: Inspección realizada el día 15 de febrero de 2023.*

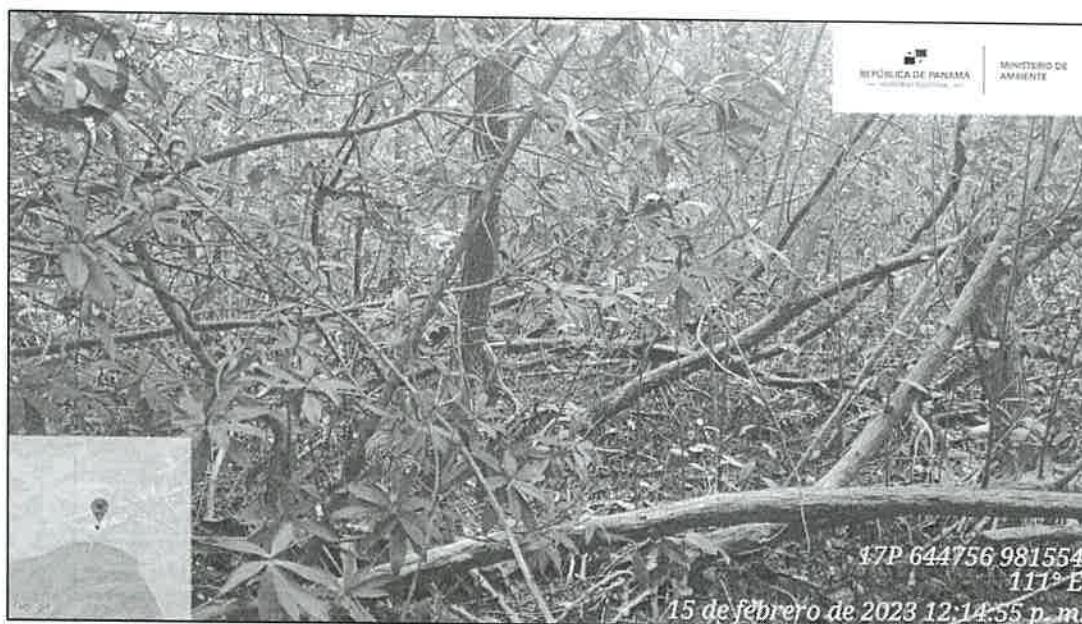
Dentro del área del polígono del proyecto se observó presencia de una franja de manglar, desde el punto #9 hasta el punto #13.

Imagen 8, muestra parte del manglar presente en el sitio del proyecto. **Fuente:** Inspección realizada el día 15 de febrero de 2023.

- Delimitar el área donde se propone desarrollar los trabajos, excluyendo la zona ocupada por el manglar, considerando las especies asociadas al mismo, sin descartar ejemplares por el DAP y presentando un mapa geoferenciado.
