SECCIÓN DE EVALUACIÓN DE ESTUDIO DE IMPACTO AMBIENTAL
INFORME TÉCNICO DE INSPECCIÓN DE CAMPO DE EsIA, CATEGORÍA I

DRPO – SEIA – IIO – 195 – 2024.

NOMBRE DEL ESIA:	PLAZA COMERCIAL EL FUERTE - LA CHORRERA
NOMBRE DEL PROMOTOR:	FUTURE INVESTMENT CORPORATION INC
ACTIVIDAD ECONÓMICA PROYECTADA:	INDUSTRIA DE LA CONSTRUCCIÓN
CONSULTORES Y N° DE REGISTRO:	TEÓFILO JURADO IAR-053-1999 JULIO DÍAZ IRC-046-2002
UBICACIÓN DEL PROYECTO:	AVENIDA LAS AMÉRICAS Y AVENIDA LIBERTADOR, CORREGIMIENTO DE BARRIO COLÓN, DISTRITO DE LA CHORRERA, PROVINCIA DE PANAMÁ OESTE.
PARTICIPANTES:	Por MiAMBIENTE: - Leidis Reyes / SEIA – Dirección Regional de Panamá Oeste. - Alcides Villarreal / SEFOR – Dirección Regional de Panamá Oeste Por la Promotora: - Teófilo Jurado – Consultor
FECHA DE INSPECCIÓN:	03 DE JULIO DE 2024.
FECHA DE ELABORACION:	10 DE JULIO DE 2024.

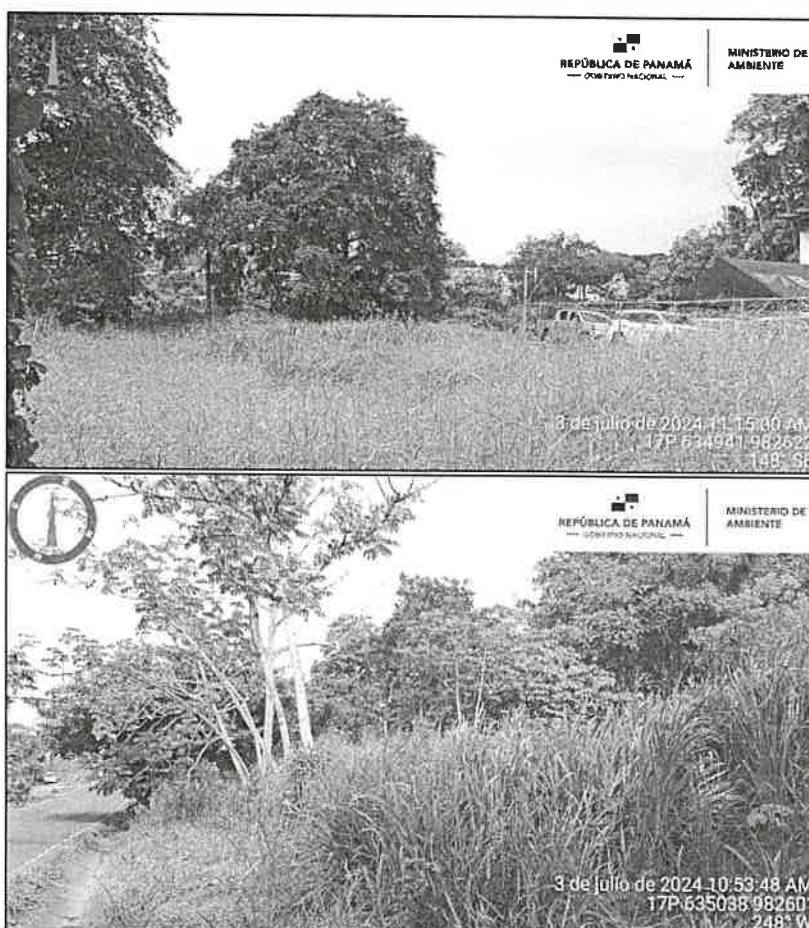
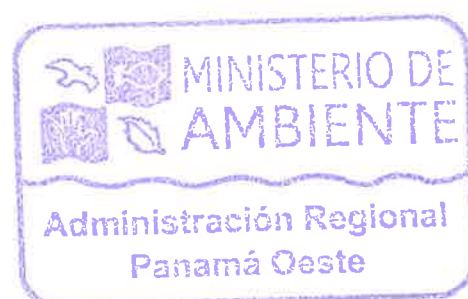
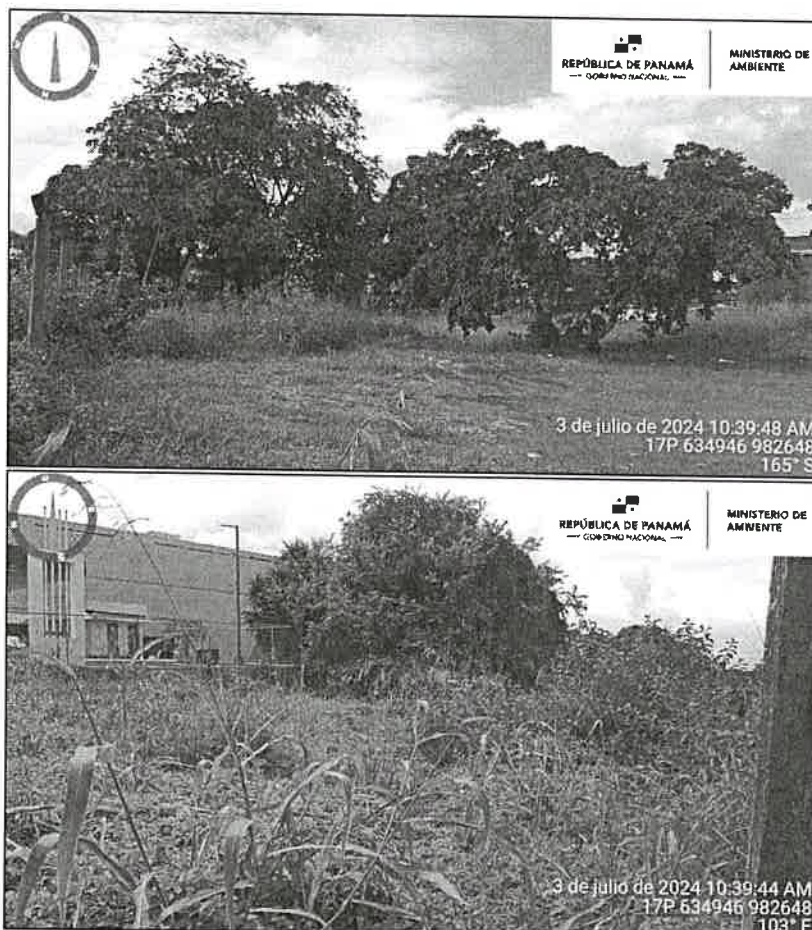
- **TOPOGRAFÍA:** el área donde se pretende desarrollar el proyecto presenta una topografía plana en el área hacia la Avenida Las Américas y con pendiente hacia la Avenida Libertador.
- **VEGETACIÓN:** durante la inspección se pudo observar que la vegetación presente en el lugar corresponde a gramínea y árboles dispersos.

Fotografía 1, 2, 3 y 4, muestra la vegetación en el área donde se desarrollará el proyecto. *Fuente: Inspección realizada el día 03 de julio de 2024.*

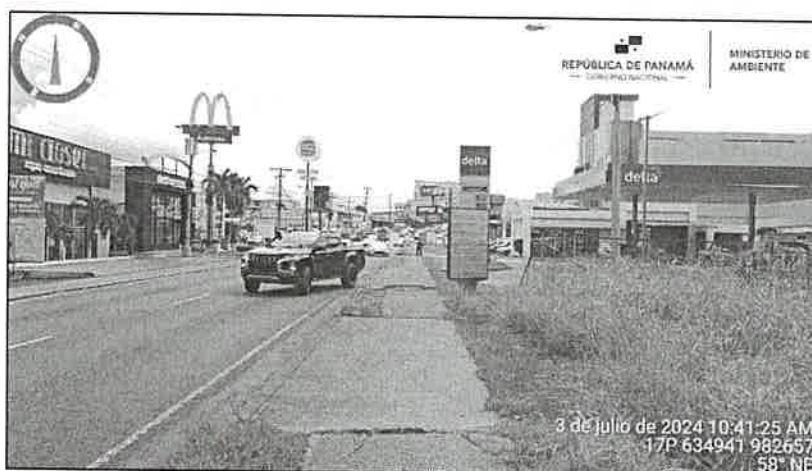
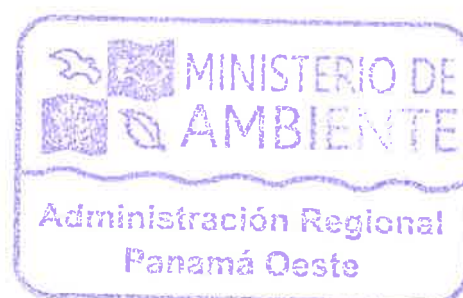
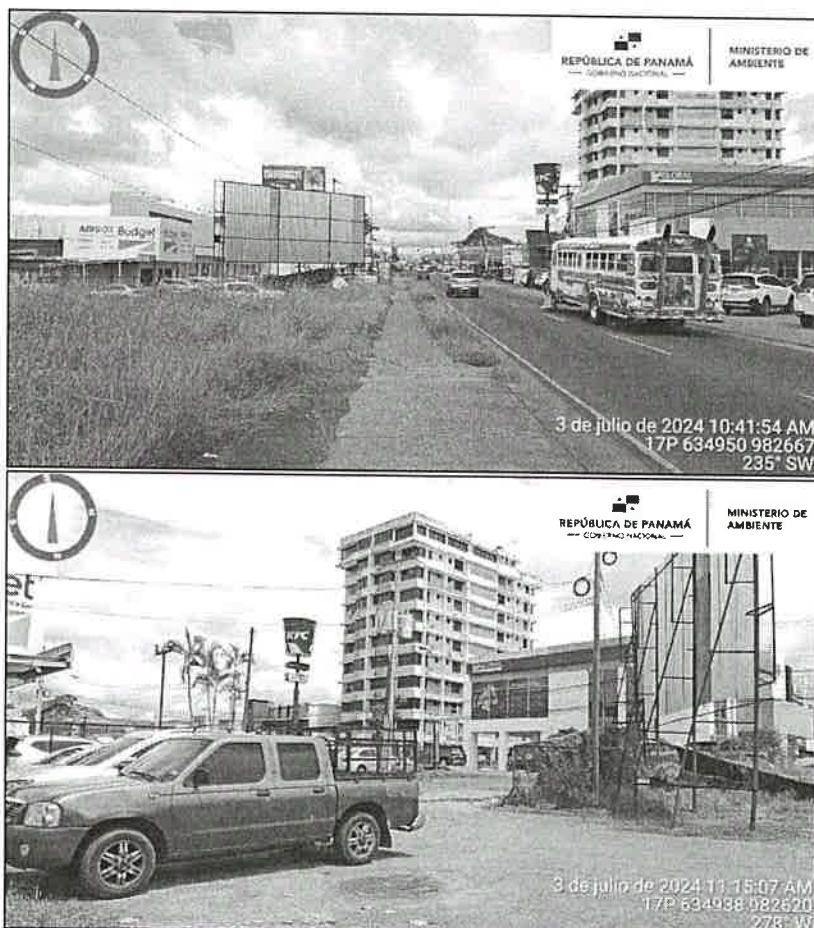
Fotografía 5, 6 y 7, muestra la vegetación en el área donde se desarrollará el proyecto.
Fuente: Inspección realizada el día 03 de julio de 2024.

- OBSERVACIÓN:** en el área donde se desarrollará el proyecto, se ubican unas edificaciones ocupadas actualmente por algunos comercios.

1. En el polígono donde se desarrollará el proyecto se ubica una edificación, en la cual funcionan diversos comercios, aclarar si dicha edificación será demolida, ya que el estudio no describe que se hará con estas infraestructuras existentes.
2. Presentar en un cuadro, la superficie, en m², ocupada por cada tipo de vegetación presente en el sitio del proyecto.

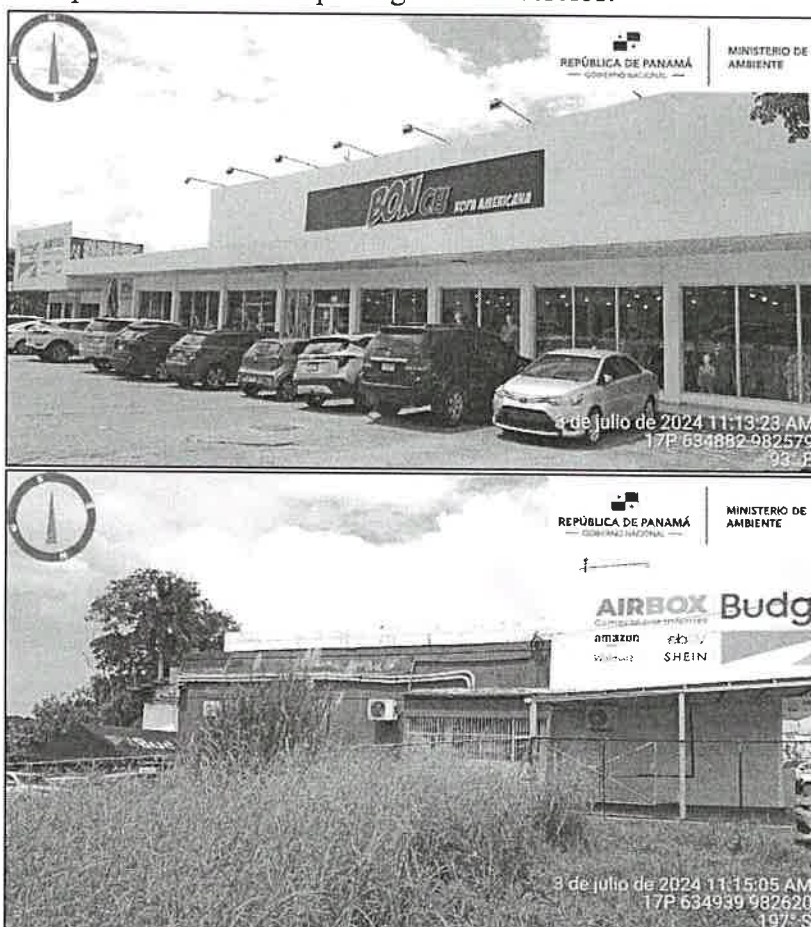
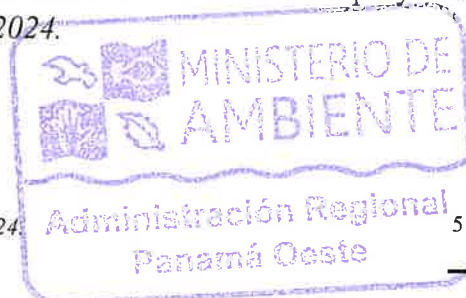
Fotografía 8 y 9, muestra la vegetación en el área donde se desarrollará el proyecto.
Fuente: Inspección realizada el día 03 de julio de 2024.
