**SECCIÓN DE EVALUACIÓN DE ESTUDIO DE IMPACTO AMBIENTAL
INFORME TÉCNICO DE INSPECCIÓN DE CAMPO DE EsIA, CATEGORÍA I**

DRPO – SEIA – IIO – 355 – 2023.

NOMBRE DEL EsIA:	"LÍNEA DE ALTA TENSIÓN 115V BURUNGA – HOWARD"	
NOMBRE DEL PROMOTOR:	EMPRESA DE DISTRIBUCIÓN ELÉCTRICA METRO – OESTE, S.A. (EDEMET, S.A.)	
ACTIVIDAD ECONÓMICA PROYECTADA:	SUMINISTRO DE ELECTRICIDAD, GAS, VAPOR Y AIRE ACONDICIONADO.	
CONSULTORES Y N° DE REGISTRO:	JOEL CASTILLO MANUEL RODES	IRC-042-2001 IRC-036-2001
UBICACIÓN DEL PROYECTO:	DESDE SUBESTACIÓN ELÉCTRICA BURUNGA EN EL SECTOR DE PALO DIFERENTE HASTA LA SUBESTACIÓN ELÉCTRICA DE HOWARD, CORREGIMIENTOS DE BURUNGA Y VERACRUZ, DISTRITO DE ARRAIJÁN, PROVINCIA DE PANAMÁ OESTE.	
PARTICIPANTES:	<p>Por MiAMBIENTE: - José Miller / Agencia Panamá Pacífico. - Leidis Reyes / SEIA – Dirección Regional de Panamá Oeste.</p> <p>Por la Promotora: - Rosa Montenegro – ETESA - Ángel Ábreo – ETESA</p>	
FECHA DE INSPECCIÓN:	04 DE DICIEMBRE DE 2023	
FECHA DE ELABORACION:	13 DE DICIEMBRE DE 2023.

“LÍNEA DE ALTA TENSIÓN 115V BURUNGA – HOWARD”

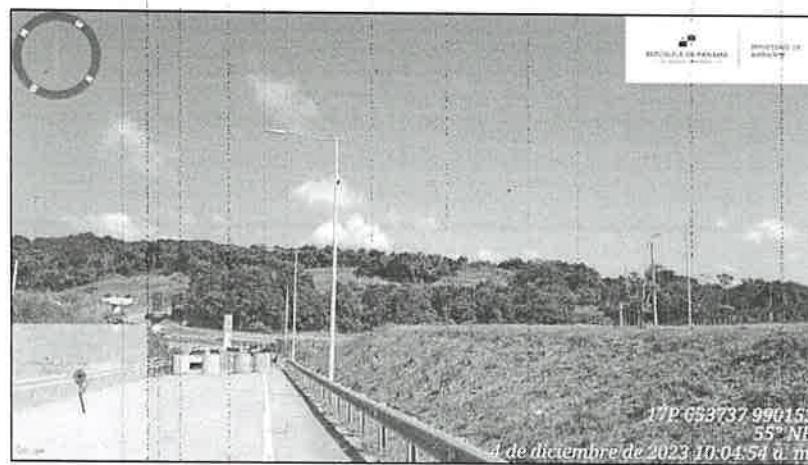
- **VEGETACIÓN:** de acuerdo al recorrido, hay área con vegetación tipo gramínea y otras áreas ya impactadas con la construcción de carreteras y caminos.

Imagen 2, muestra la vegetación en el área donde se desarrollará el proyecto. *Fuente: Inspección realizada el día 04 de diciembre de 2023.*

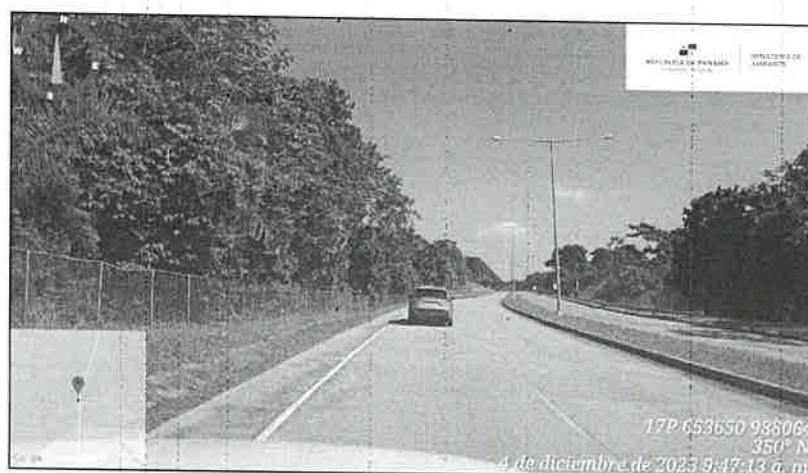
Imagen 4, muestra una de las áreas donde se desarrollará la modalidad PHD (perforador horizontal dirigido). **Fuente:** Inspección realizada el día 04 de diciembre de 2023.

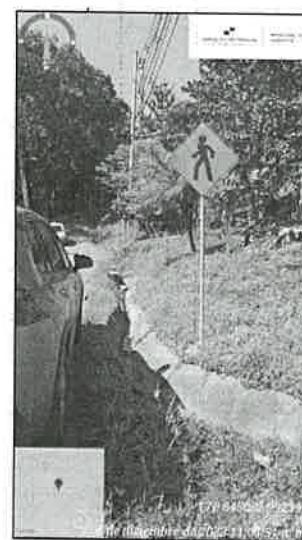
Imagen 5, muestra una de las áreas donde se desarrollará la modalidad zanja abierta. **Fuente:** Inspección realizada el día 04 de diciembre de 2023.

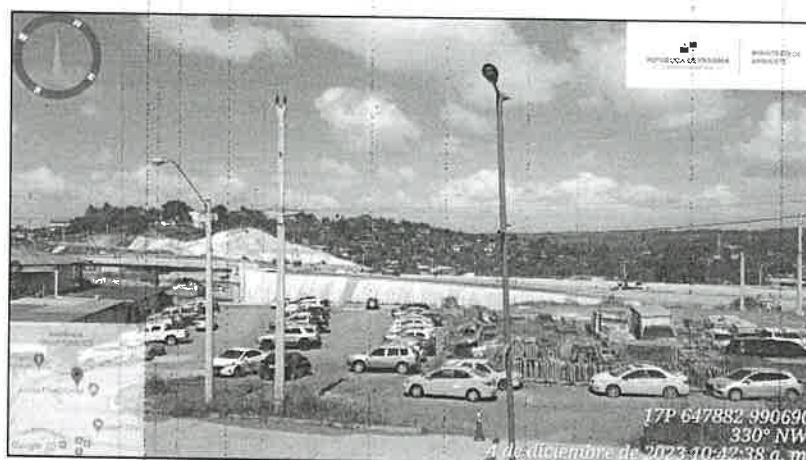
Imagen 6, muestra el área donde se desarrollará la modalidad tramo aéreo. **Fuente:** Inspección realizada el día 04 de diciembre de 2023.
