MINISTERIO DE AMBIENTE  
DIRECCIÓN REGIONAL DE LOS SANTOS  
SECCIÓN DE EVALUACIÓN DE IMPACTO  
DE IMPACTO AMBIENTAL  
INFORME TÉCNICO DE INSPECCIÓN No. SEIA-030-2024

V. DESARROLLO DE LA INSPECCIÓN

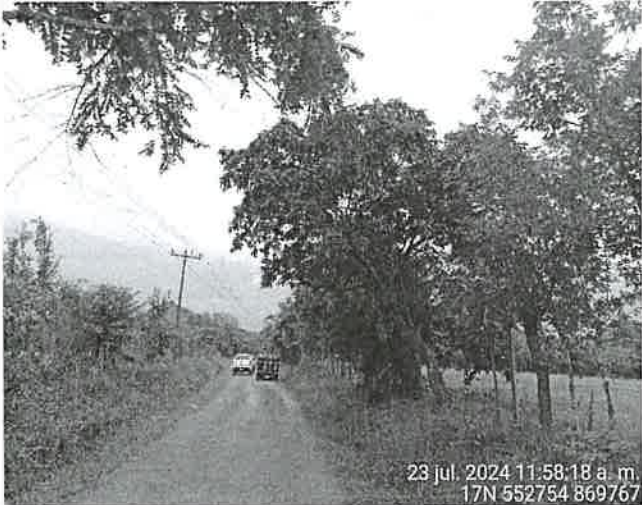
| Ubicación Coordenadas Datum<br>WGS84 ZONA 17. | Fotografía |
|---|---|
| 552754mE - 869767mN | <div>Foto N°1. Tramo del camino a rehabilitar existente, presencia de cercas vivas y flora vista a los largo del recorrido.</div> <div></div> <div>23 jul. 2024 11:58:18 a. m.<br/>17N 552754 869767</div> |

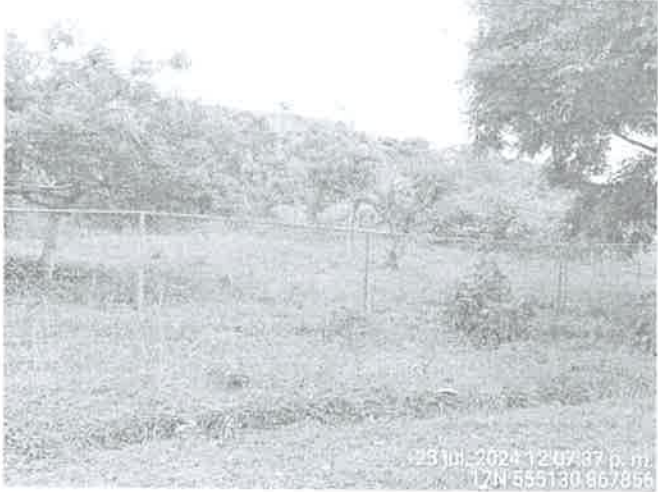
| 555130mE - 867856mN | <p>Foto N°2. Area de Botadero.</p> |

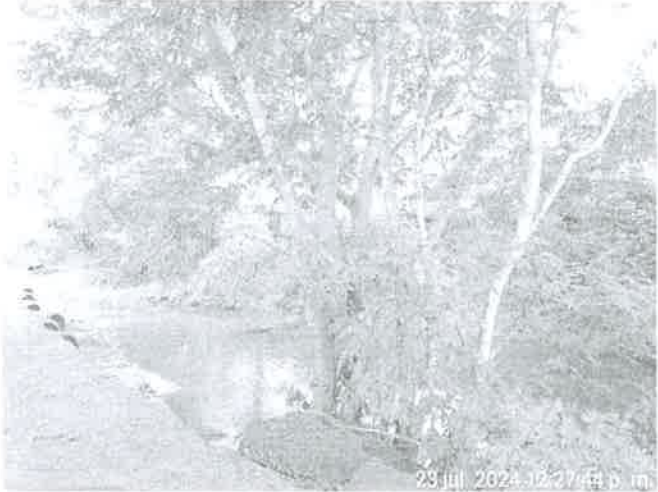
| 5566012mE - 866218mN | <p>Foto N°3. Vado existente que serán reemplazados por Cajones Pluviales. Vía Cementerio de Las Guabas – Intersección con La Mina.</p> |

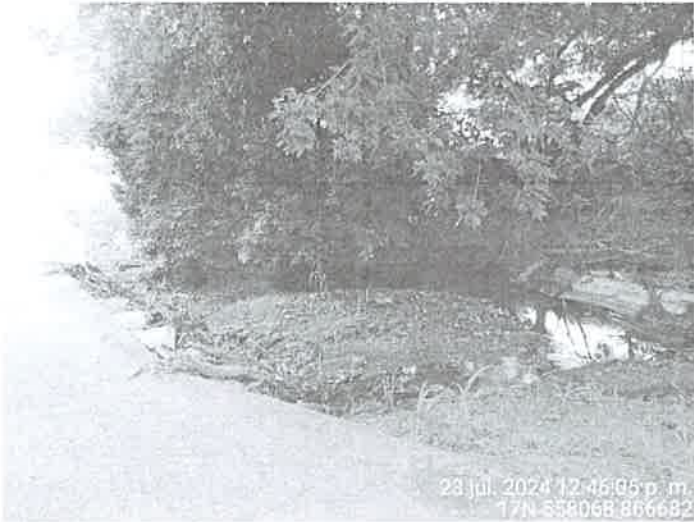
| 549107mE - 866506mN | <p>Foto N°4. Vado existente que serán reemplazados por Cajones Pluviales. Vía Calle Villa Lourdes – La Mina – San Luis.</p> |

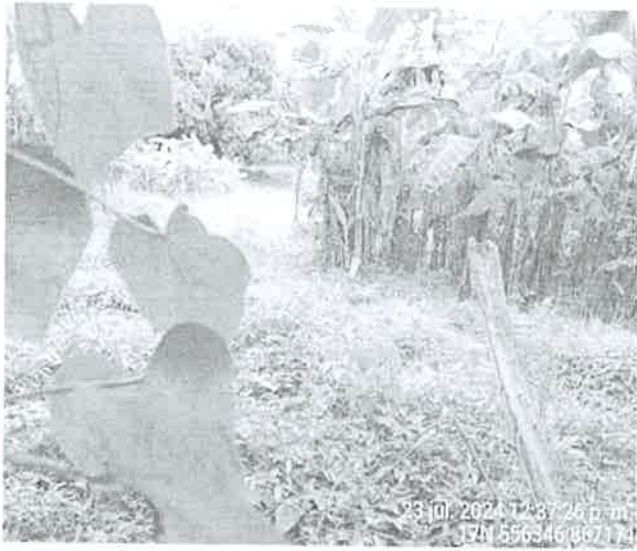
| <p>556346mE - 867171mN</p> | <p>Foto N°5. Area de Botadero.</p> |
