Asunto: Entrega del cuarto Informe de Seguimiento Ambiental.

Proyecto: Instalación y Operación de Una Planta de Mezcla Asfáltica, Ubicado en Cerro María Eugenia, Corregimiento de Chilibre, Distrito y Provincia de Panamá

**Cuarto Informe de Seguimiento Ambiental Cuatrimestral
Noviembre 2018 - Febrero 2019**

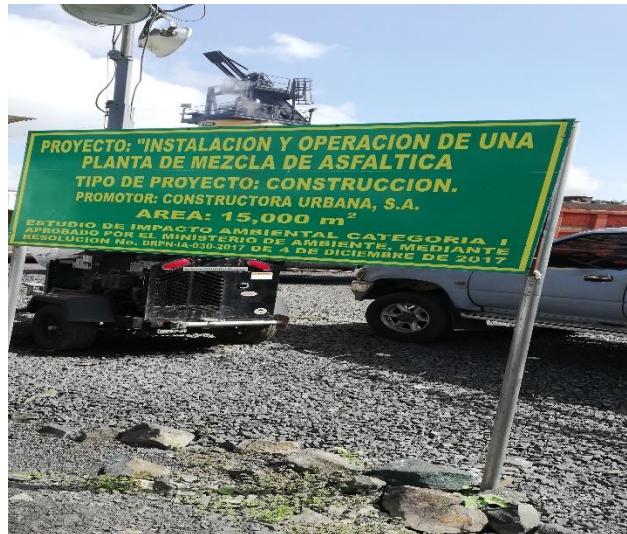
Evidencia Fotográfica n° 1

Descripción: Colocación de letrero del Estudio de Impacto Ambiental

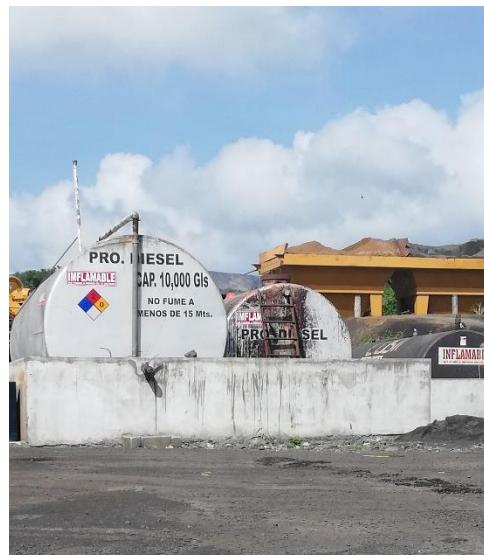
Evidencia Fotográfica n° 2

Descripción: Tanque de Almacenamiento de Diesel 10,000 Gls

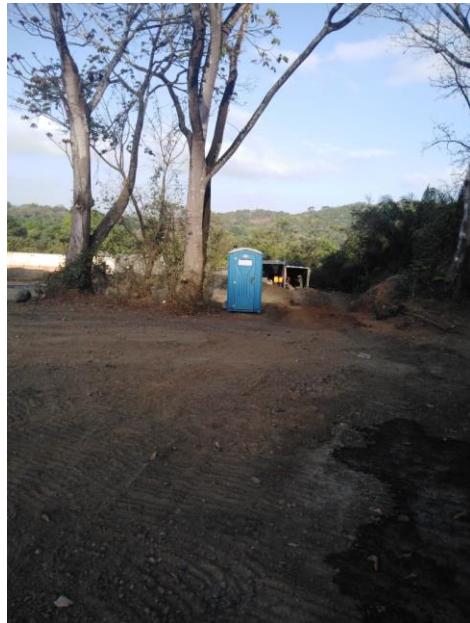
Evidencia Fotográfica n°3

Programa de Manejo de Desechos				
Cuidar periódicamente que no existan en el área de la obra, acumulaciones de materia vegetal en descomposición que puedan crear ambientes propicios para la proliferación de insectos y otros vectores que pudieran convertirse en plagas en la zona.	✓			No aplica para este periodo, debido a que las actividades de apilamiento impedían la proliferación de vectores
Disponer de sitios convenientes para la colocación de los desechos generados, así como de tanques de 55gl. Con tapas, con bolsas plásticas y para la disposición correcta de los mismos. Además, asegurarse, que la recolección de las basuras se realice de manera periódica y	✓			Se contó con un bote de disposición temporal de desechos en el patio del proyecto. Ver Anexo 1. Evidencia Fotográfica N° 3

Descripción: Colocación de Letrinas portátiles

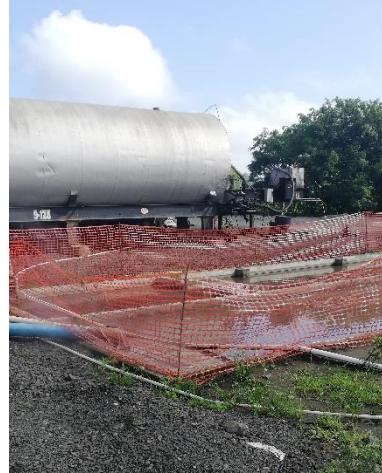
Evidencia Fotográfica n°4

Descripción: Tina de Sedimentación – para control de polvo

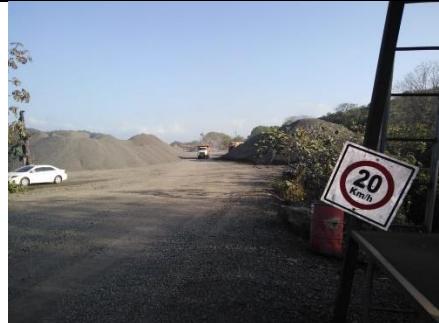
Evidencia Fotográfica n°6

Circular los equipos, camiones y otros vehículos dentro del sitio de trabajo	✓			Circulación de equipos, camiones y otros vehículos en las áreas de influencia (sitio de trabajo) a velocidad moderadas o bajas como lo establece el manual de transito	
Contratar solamente a personal idóneo con licencia de conducir adecuada para el manejo de los vehículos o maquinaria rodante.	✓			El personal contratado contaba con licencia de conducir adecuada para el manejo de vehículos o maquinaria rodante	
Hacer que los operadores de vehículos y equipo rodante tengan presente las regulaciones de la Autoridad del Tránsito y Transporte Terrestre (ATT), así como las regulaciones particulares del proyecto en materia vial.	✓			Los operadores están conscientes de las regulaciones exigidas por la Autoridad del Tránsito y Transporte Terrestre. Ver Anexo 1. Evidencia Fotográfica N° 6, 7

Descripción: Regulaciones viales 20 Km/h – Transito

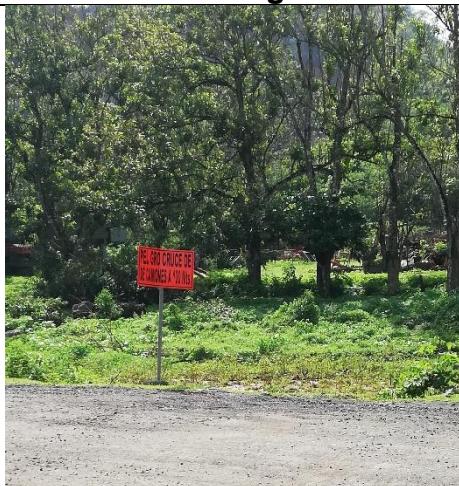
Evidencia Fotográfica n°7

Descripción: Regulaciones Viales

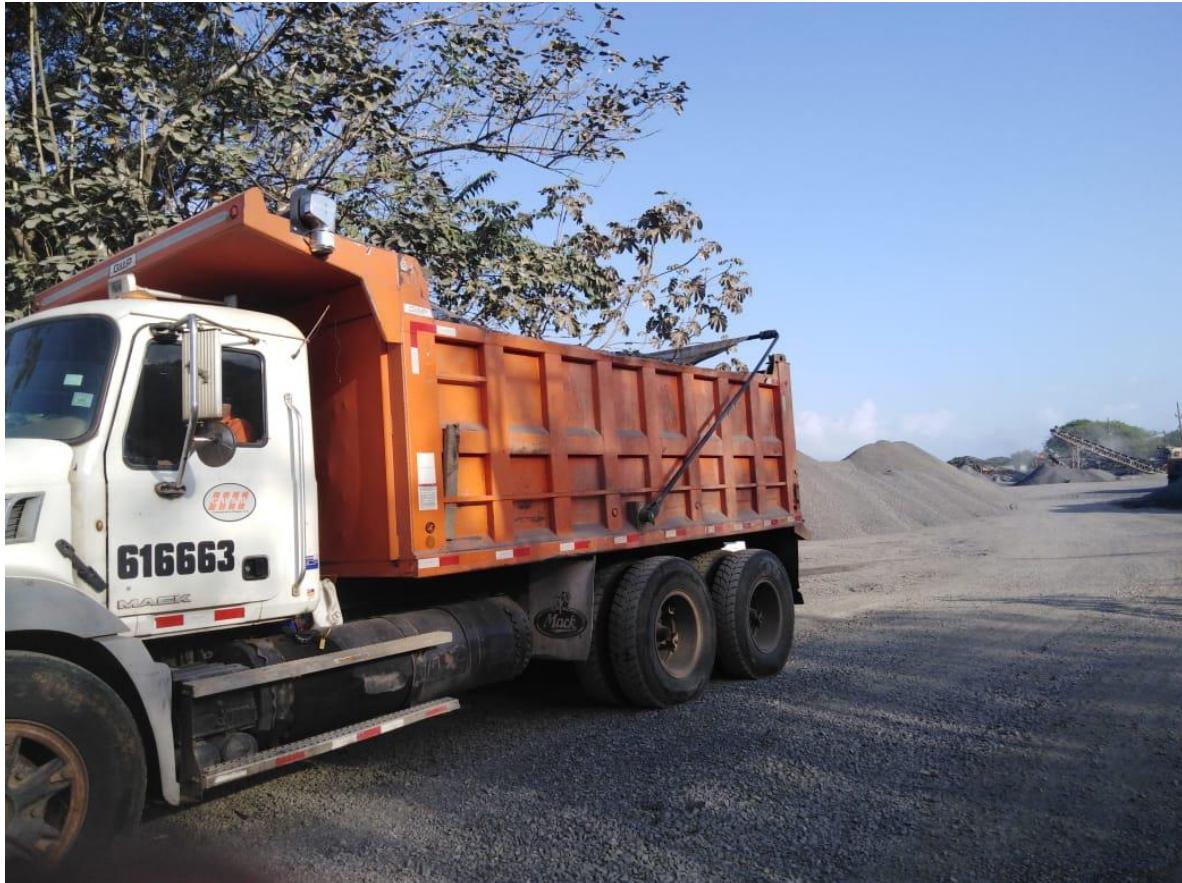
Evidencia Fotográfica nº9

Descripción: Camiones Volquete con Lona
