**MINISTERIO DE AMBIENTE**  
**DIRECCIÓN REGIONAL DE CHIRIQUI**  
**SECCIÓN DE EVALUACIÓN DE IMPACTO AMBIENTAL**  
**INFORME TÉCNICO DE INSPECCIÓN No. 055-2024**  
**Gira de Inspección de Campo al sitio donde se desarrollará el EsIA Cat. I:**  
**“INSTALACIÓN DE GAVIONES PARA PROTECCIÓN DE ACANTILADO”**

<b>Proyecto:</b>	INSTALACIÓN DE GAVIONES PARA PROTECCIÓN DE ACANTILADO
<b>Promotor:</b>	RINCON TWENTY-SIX CORPORATION
<b>Ubicación del proyecto:</b>	<b>CORREGIMIENTO:</b> BOCA CHICA <b>DISTRITO:</b> SAN LORENZO <b>PROVINCIA:</b> CHIRIQUI
<b>Fecha de la inspección:</b>	15 DE JULIO DE 2024
<b>Fecha del informe:</b>	25 DE JULIO DE 2024
<b>Participantes en la Inspección:</b>	<b>Por parte de la Dirección Regional:</b> <ul style="list-style-type: none"><li>- Ing. Hermes De Gracia M.Sc. – Evaluadora - SEIA</li><li>- Licdo. Miguel García – Evaluador SEIA</li></ul> <b>Por el promotor:</b> <ul style="list-style-type: none"><li>- Ariatny Ortega - Consultor</li><li>- Golda Gómez - Arquitecta</li></ul>

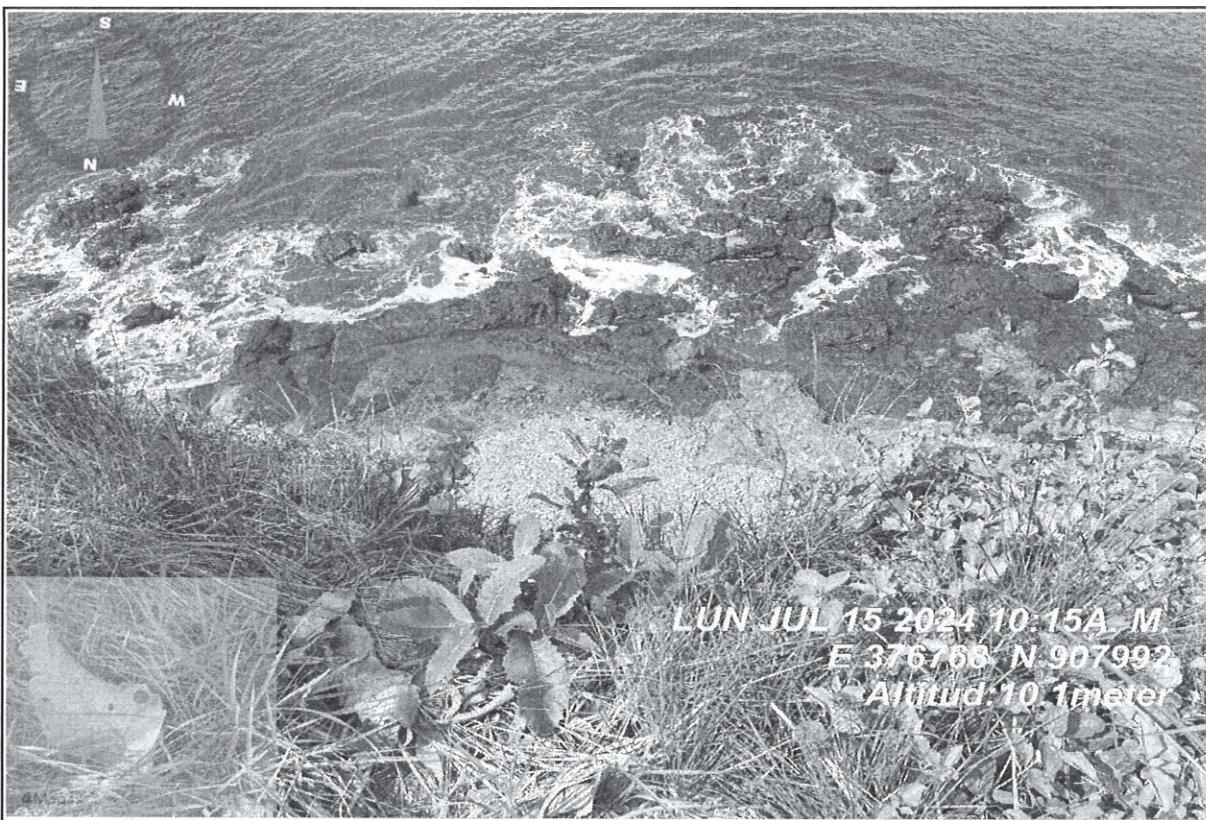
Fig. No. 1: Inspección de área propuesta para proyecto.

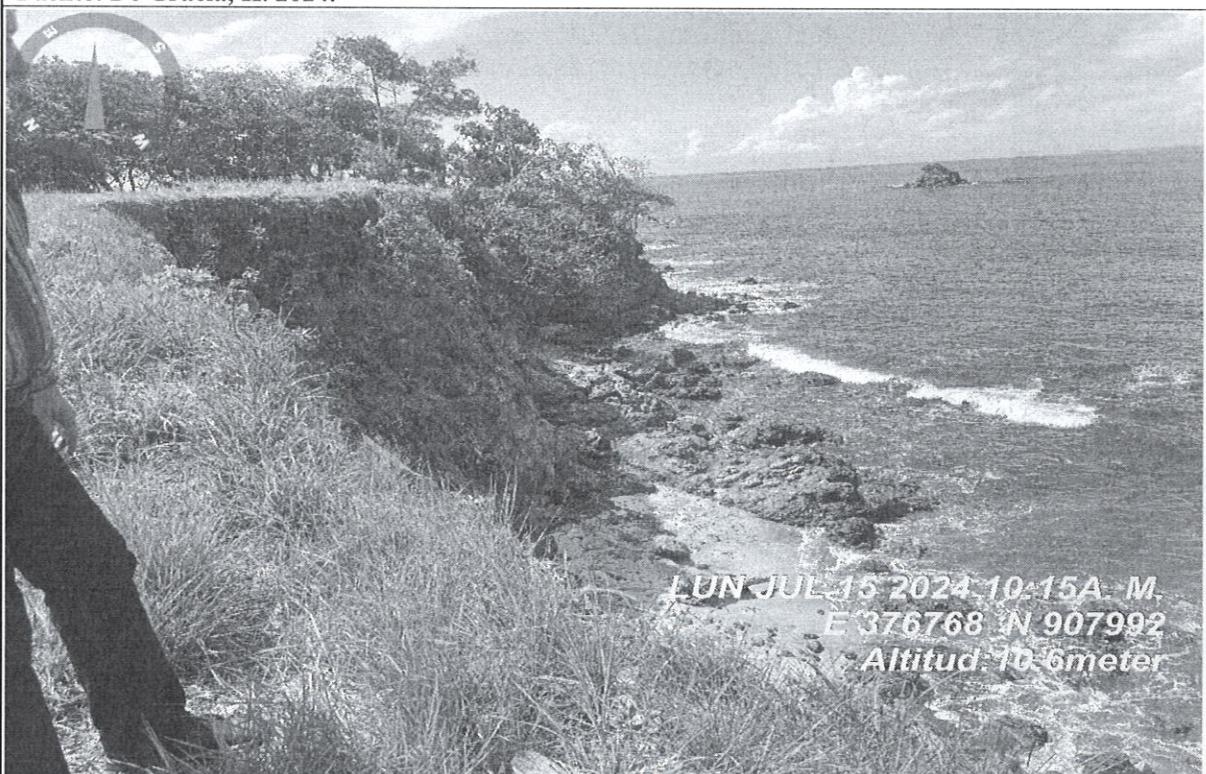
Fig. No. 2: área propuesta para proyecto.

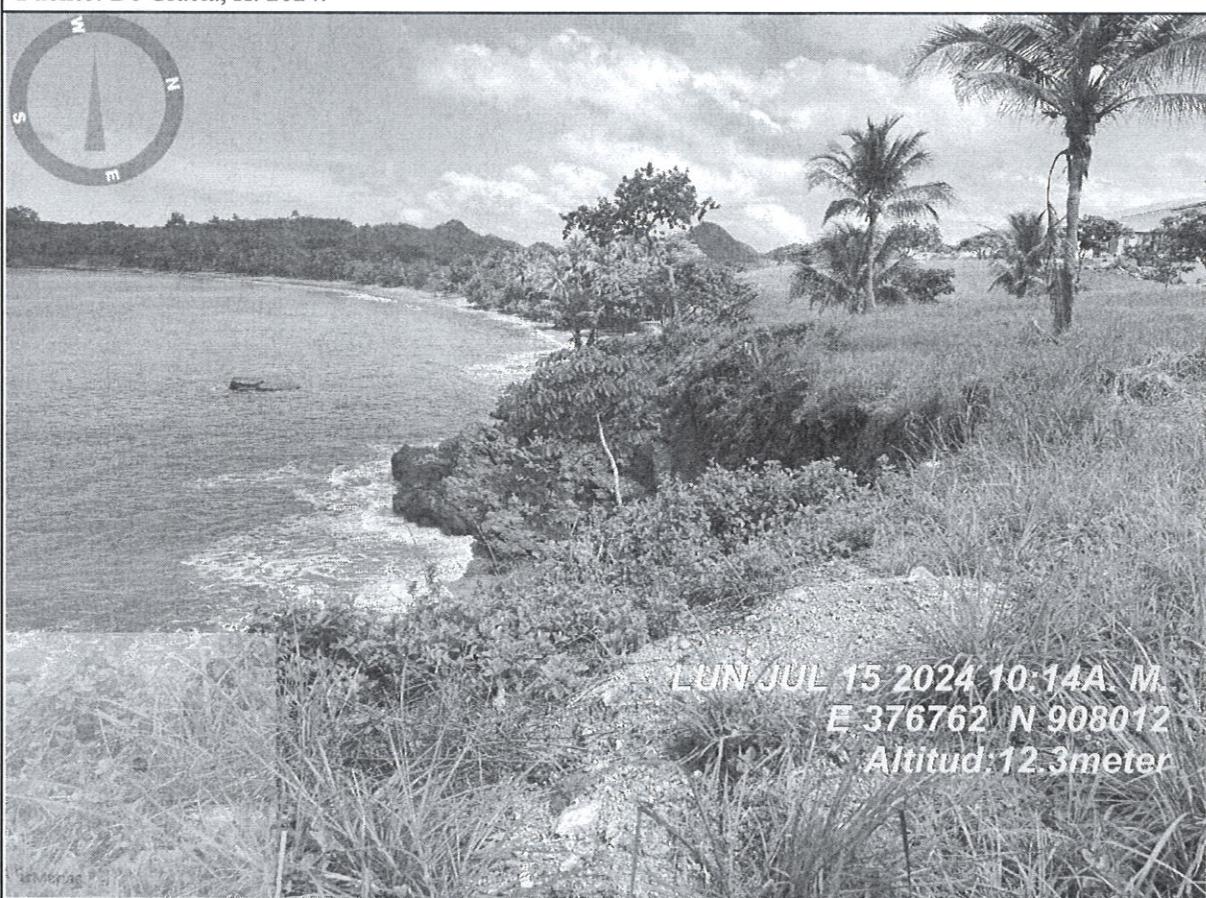
**Fig. No. 4:** Parte posterior del Proyecto.
