SECCIÓN DE EVALUACIÓN DE ESTUDIO DE IMPACTO AMBIENTAL
INFORME TÉCNICO DE INSPECCIÓN DE CAMPO DE EsIA
DRPO – SEIA – IIO – 073 – 2024

NOMBRE DEL EsIA:	CUBIERTA SOBRE PATIO ABIERTO PROPIEDAD DE IRVIN MORENO	
NOMBRE DEL PROMOTOR:	IRVIN MORENO	
ACTIVIDAD ECONÓMICA PROYECTADA:	CONSTRUCCIÓN	
CONSULTORES Y Nº DE REGISTRO:	AILYN CHENG CHRISTEL SANTOS	IRC-032-2019 IRC-058-2020
UBICACIÓN DEL PROYECTO:	EL CIRUELITO, CORREGIMIENTO DE CAPIRA, DISTRITO DE CAPIRA, PROVINCIA DE PANAMA OESTE.	
PARTICIPANTES:	<ul style="list-style-type: none">- Leidis Reyes / SEIA – Dirección Regional de Panamá Oeste.- Ailyn Cheng – Consultora- Yulissa de Moreno – por parte del promotor	
FECHA DE INSPECCIÓN:	18 DE MARZO DE 2024.	
FECHA DE ELABORACION:	19 DE MARZO DE 2024

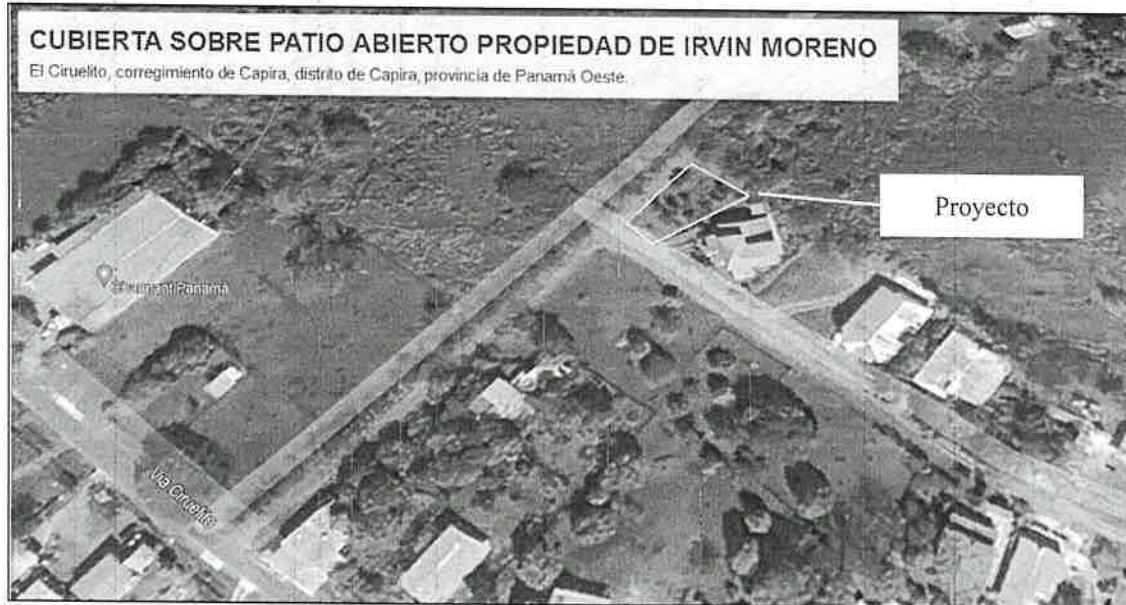
Imagen N° 1: Vista de ubicación del proyecto.

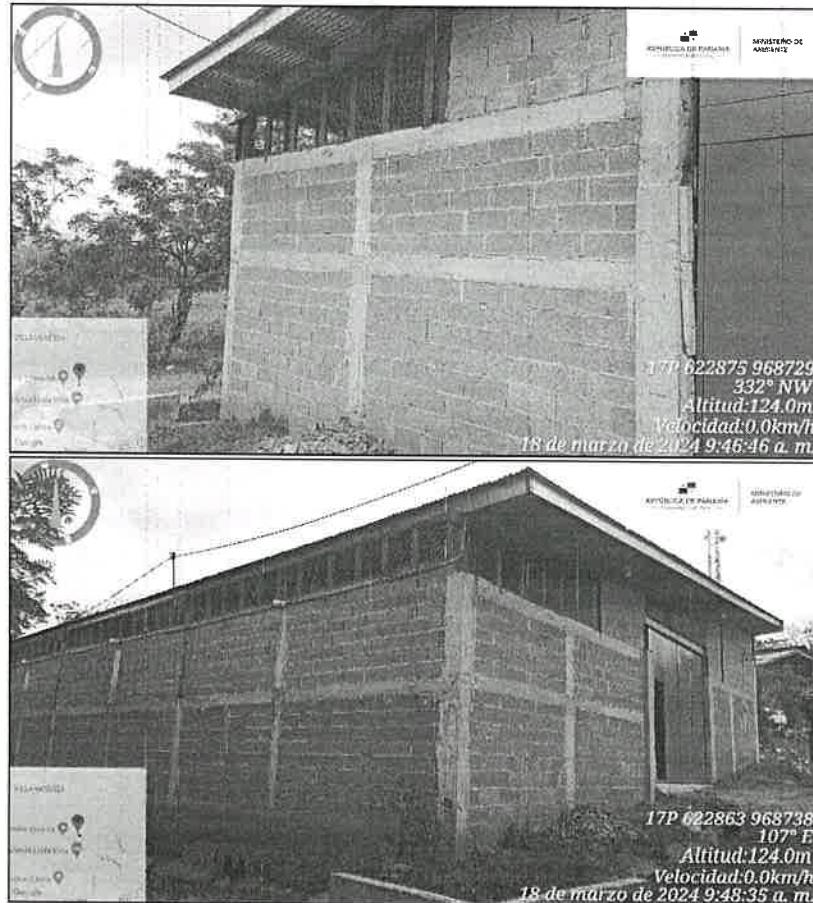
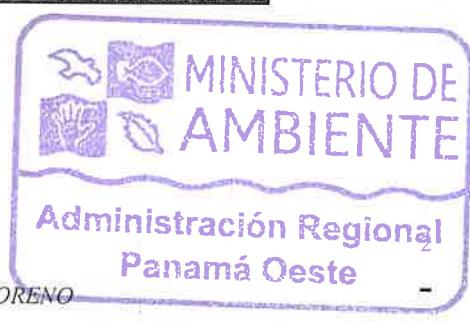
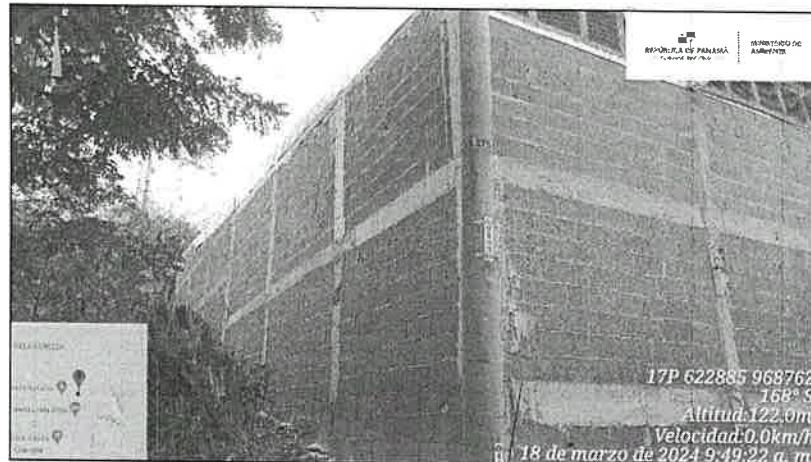
El proyecto ya ha sido desarrollado en su totalidad.

Imagen 2, 3, 4 y 5, muestran que la estructura ya está construida. Fuente: Google Earth.
