SECCIÓN DE EVALUACIÓN DE ESTUDIO DE IMPACTO AMBIENTAL
INFORME TÉCNICO DE INSPECCIÓN DE CAMPO DE EsIA, CATEGORÍA I
DRPO-SEIA-IIO-062-2024

NOMBRE DEL EsIA:	NIVELACIÓN DE TERRENO	
NOMBRE DEL PROMOTOR:	PANAMÁ OESTE HERMANOS, S.A.	
REPRESENTANTE LEGAL:	FUQIANG ZHANG	
ACTIVIDAD ECONÓMICA PROYECTADA:	CONSTRUCCIÓN	
CONSULTORES Y No. DE REGISTRO:	JULIO DÍAZ GISSELLE RODRÍGUEZ	IRC-046-2002 IRC-043-2021
UBICACIÓN DEL PROYECTO:	VÍA PANAMERICANA, DESPUES DE LA PARADA DE BUSES DEL BANCO NACIONAL DE CAPIRA, CORREGIMIENTO DE CAPIRA CABECERA, DISTRITO DE CAPIRA, PROVINCIA DE PANAMÁ OESTE.	
PARTICIPANTES:	Por MiAMBIENTE: -Hilario Rodríguez / SEIA Por el Proyecto: -Fuqiang Zhang / promotor	
FECHA DE INSPECCIÓN:	MIÉRCOLES, 06 DE MARZO DE 2024	
FECHA DE ELABORACIÓN:	VIERNES, 08 DE MARZO DE 2024

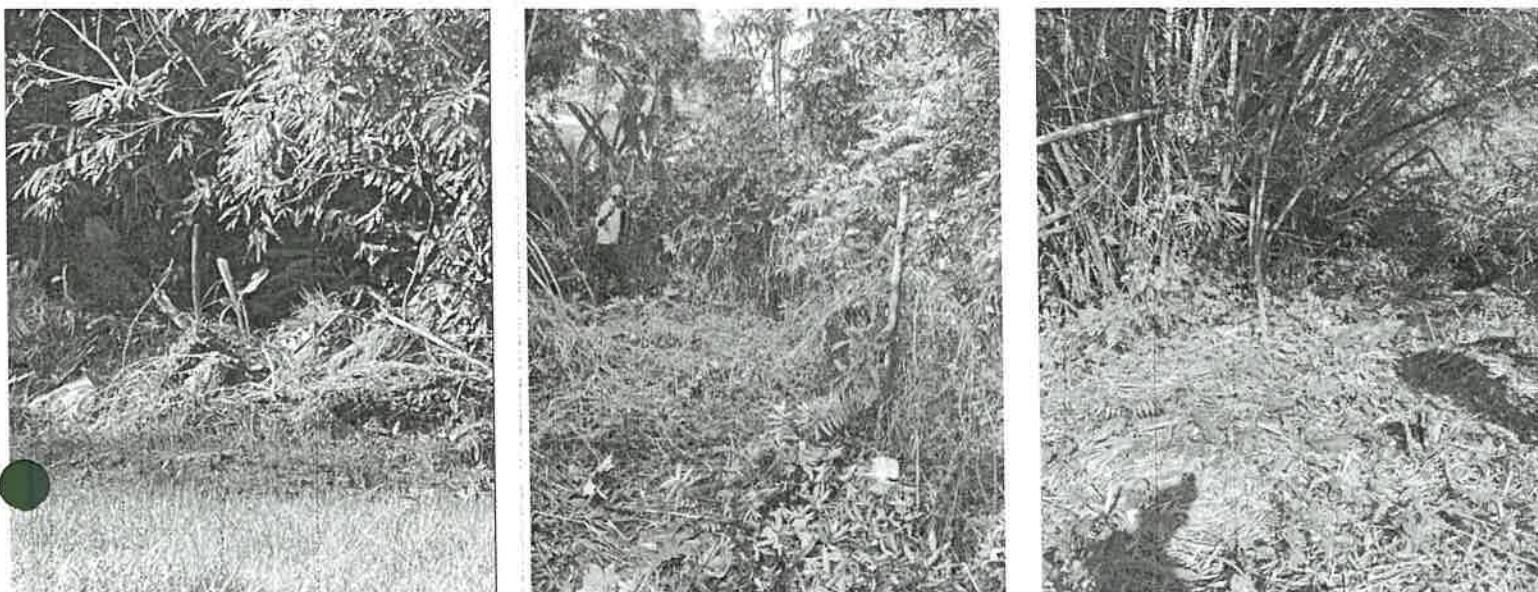
Imagen 1, 2, 3. Vista del área a impactar, donde se observa que han sido intervenidos por actividades de limpieza, y la acumulación de residuos, además se observa un bosque de galería de la quebrada colindante intacto. La topografía es plana y algunas partes inclinada. En cuanto a la hidrología, no se evidencio cuerpo de agua dentro del polígono donde se desarrollará el proyecto.

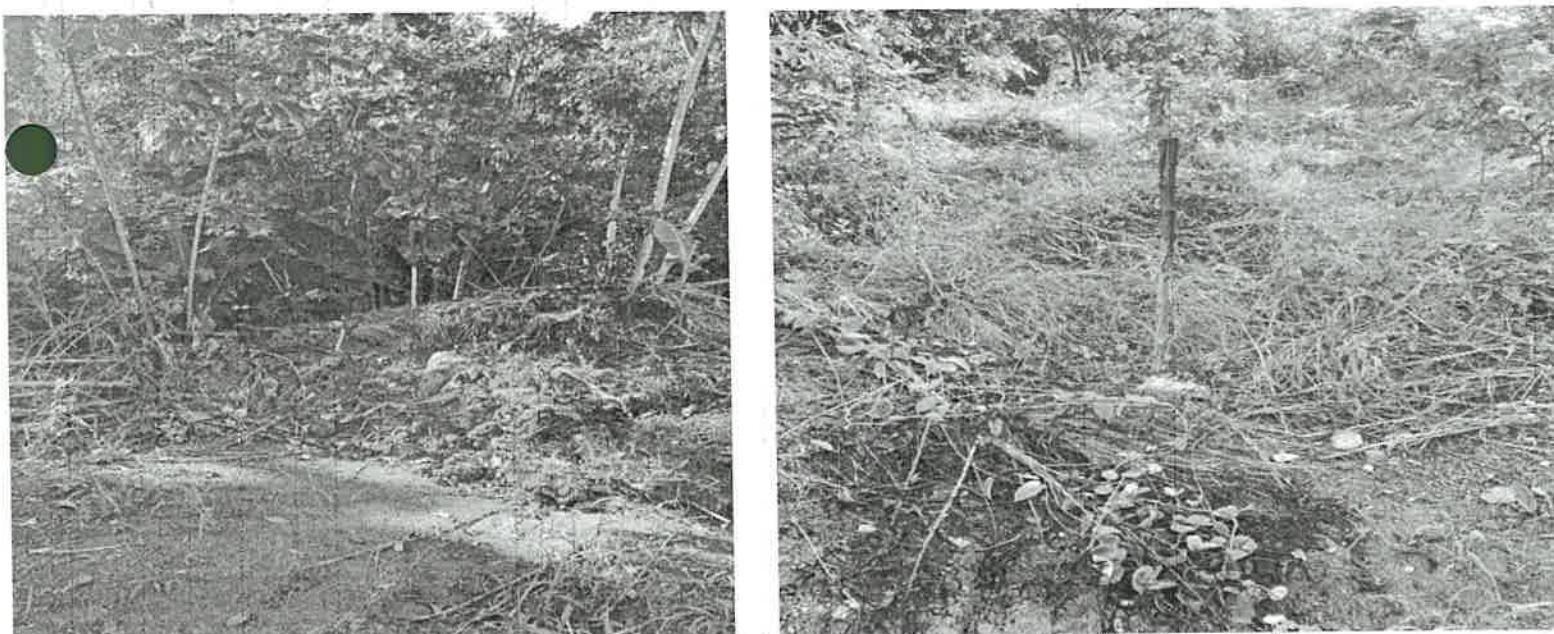
Imagen 4, 5. Se observa que el área del proyecto ya se realizó limpieza de la capa superficial mediante permiso otorgado por MiAmbiente. En cuanto a la fauna silvestre al momento de la inspección no se observó.
