INFORME TÉCNICO DE EVALUACIÓN (CAT-I)  
DRPO-SEFOR-AC- 038-2024

Nombre del Proyecto: "NIVELACIÓN DE TERRENO EN VILLA CARMEN"

Nº-037-2024

**SECCIÓN DE EVALUACIÓN DE ESTUDIO DE IMPACTO AMBIENTAL  
INFORME TÉCNICO DE INSPECCIÓN DE CAMPO DE EsIA, CATEGORÍA I  
DRPO-SEIA-IIO-082-2024**

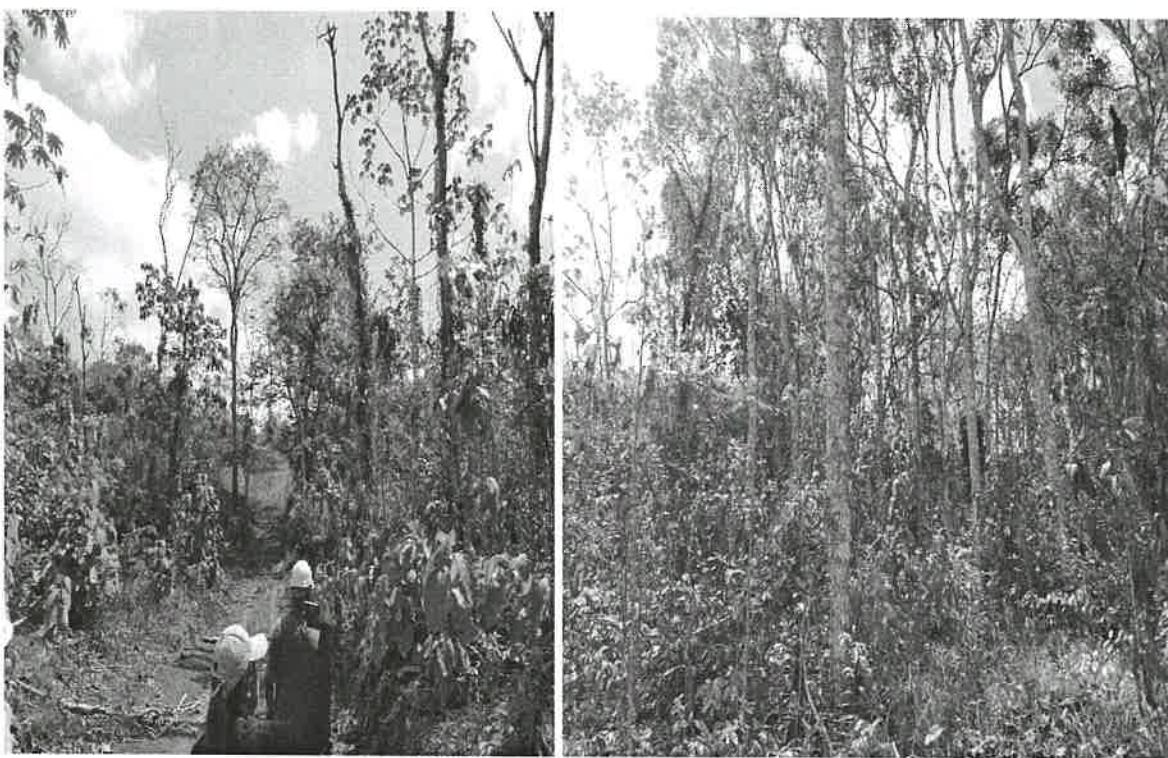
- Se observó que el área donde se desea realizar el proyecto en mención, está conformado Bosque Secundario Muy Joven (rastrojo) con árboles aislados de caobas africanos (plantación forestal con registro)

Imágenes 1 y 2. Se puede apreciar el tipo de vegetación, en este caso una plantación de caobas africanos y restojo.

- De aprobarse el Estudio de Impacto Ambiental, solicitar inspección para el permiso de Limpieza o Indemnización ecológica correspondientes.
- Por tratarse de un río como el Perequete, dejarle como mínimo 15 metros de servidumbre o bosque de protección.

- Esta área de 15 metros de protección no podrán bajo ningún concepto ser limpiada rellenada o nivelada, la misma debe permanecer tal cual se ha observado al momento de la inspección de evaluación.

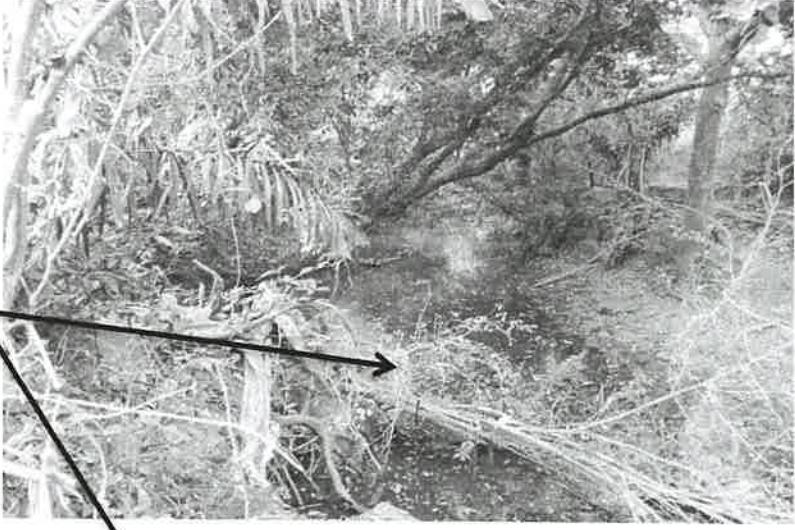
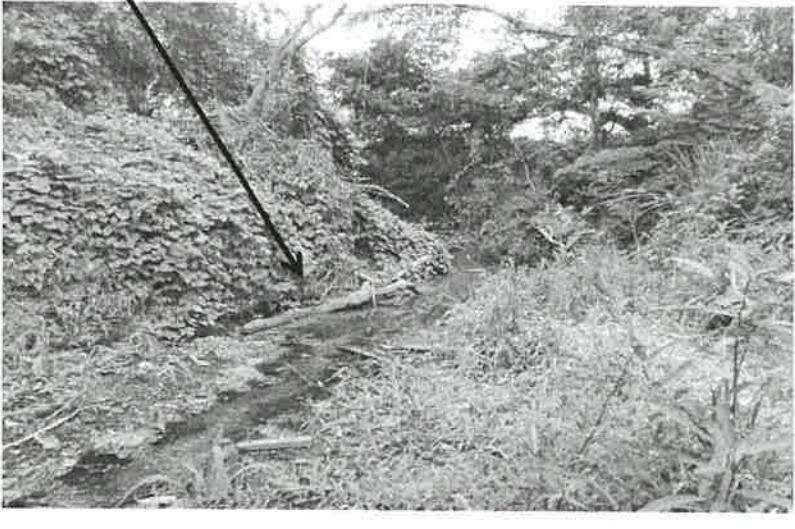
## HALLAZGO N°\_1\_ DE OBSERVACIÓN

<b>Descripción del Hallazgo:</b>  Al momento de la inspección se pudo constatar, que el proyecto que se desea desarrollar colinda en su parte posterior con el río Perequete, coordenadas UTM E- 625028 y N- 973935.

Dicho río al momento de la inspección se le observó su bosque de galería conservado, donde en algunos puntos del recorrido se le observó cubierto por vegetación tipo bosque Secundario con Desarrollo Intermedio.

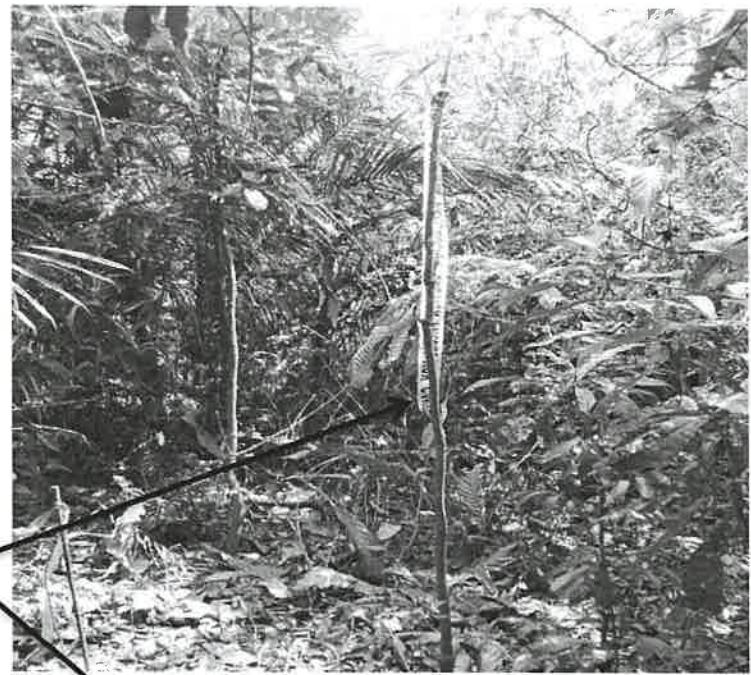
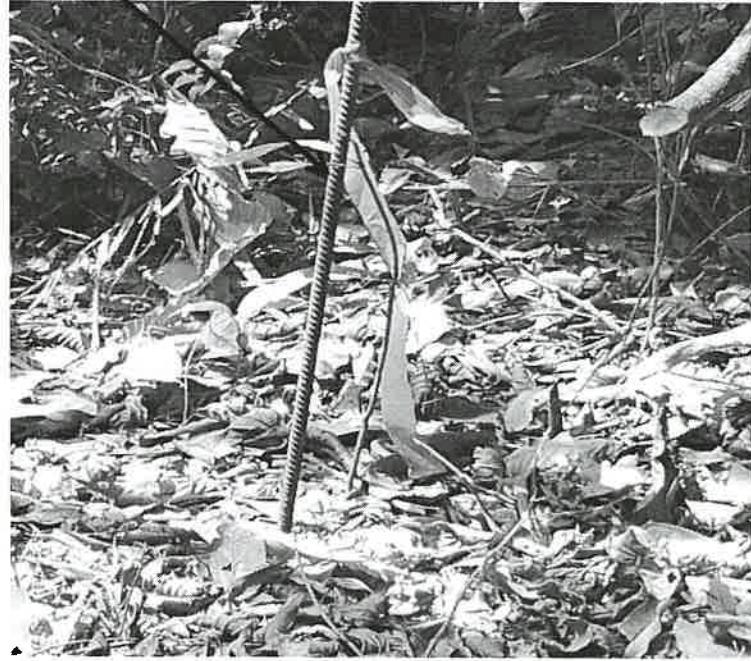
Durante el recorrido se pudo ver las señalización que el promotor del proyecto NIVELACIÓN DE TERRENO EN VILLA CARMEN han colocado, con la finalidad de marcar la servidumbre bosque de protección e incluso en la inspección el señor Richard Villalobos indica que estas secciones se dejaran así y no se tocaran para salvaguardar la flora y fauna del área.

Al momento de la inspección se le observó su servidumbre marcada con cintas amarillas, las cuales se les pide no remover y colocar más.

Por tratarse de un río como el Perequete, dejarle como mínimo 15 metros de servidumbre o bosque de protección.

Esta área de 15 metros de protección no podrán bajo ningún concepto ser limpiada, rellenada o nivelada, la misma debe permanecer tal cual se ha observado al momento de la inspección de evaluación.

**Recordar al promotor que de realizar adecuaciones (relleno) cercanas a la servidumbre del río Perequete, tomar en cuenta que la base del relleno debe ir en los puntos marcados con cintas amarillas (límite de la propiedad) y a partir de allí hacia la propiedad seguir con dichas adecuaciones.**

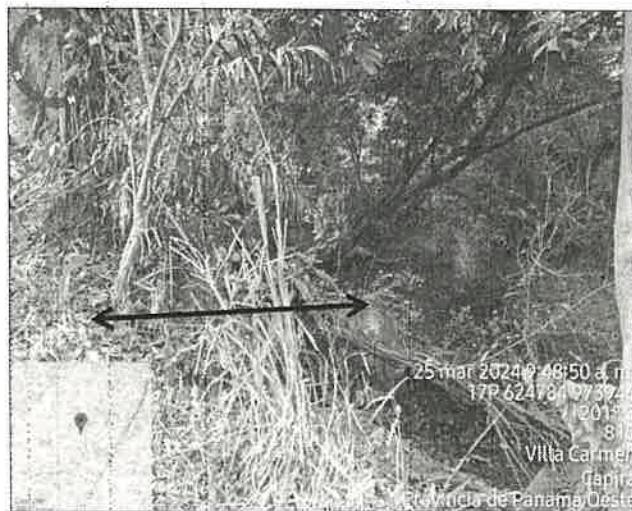
**Imagen 1.** Río Perequete, que mantiene su bosque de galería y es colindante en su parte posterior con el polígono donde se desarrollará el proyecto.

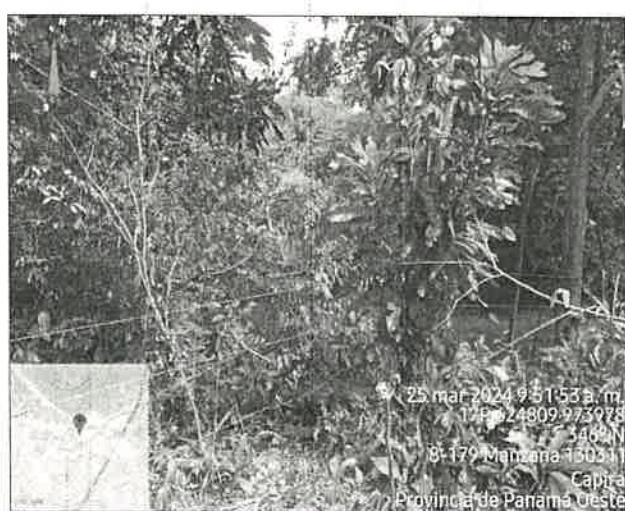
**Imagen 2.** Cerca de púas que mantiene el promotor del proyecto y límite con el río Perequete.

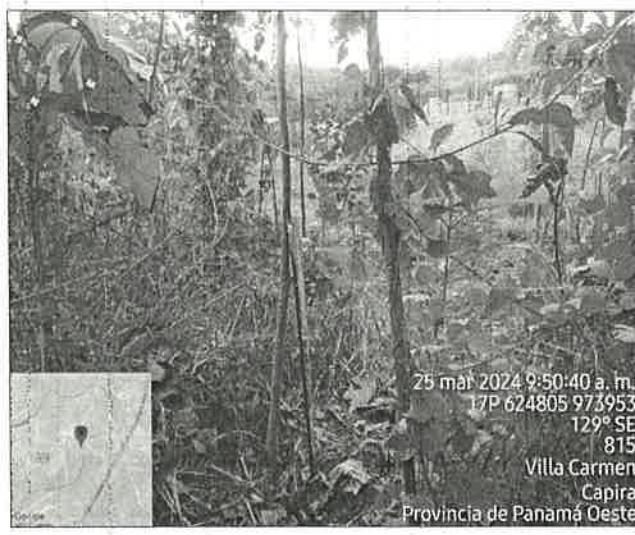
**Imagen 3.** Punto de límite de servidumbre del polígono con el río Perequete, en su parte posterior, que mantiene los 10 metros de servidumbre, como lo indica la Ley No.1 Forestal.

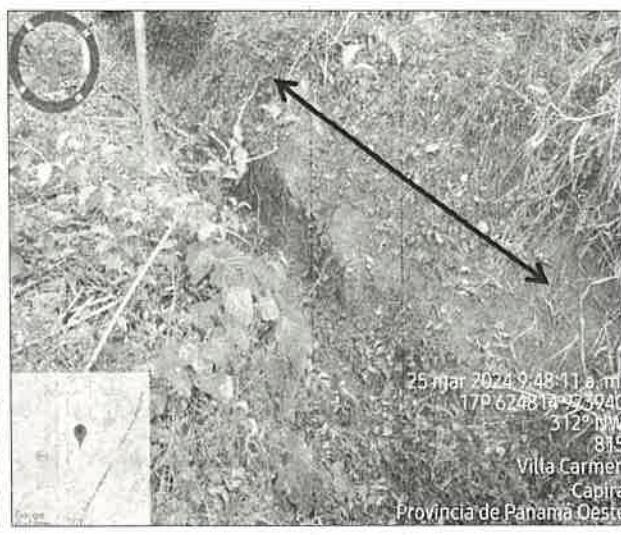
**Imagen 4.** Canal pluvial que atraviesa el polígono del proyecto, y según el EsIA, será instalada una tubería de hormigón para conducción de las aguas de escorrentía provenientes de la carretera y que descargan al río Perequete.

- c. Ampliar la información sobre la construcción de la infraestructura (tubería de hormigón), indicar el ancho y longitud de la canalización, desde su inicio hasta la descarga de las aguas pluviales a la fuente hídrica.

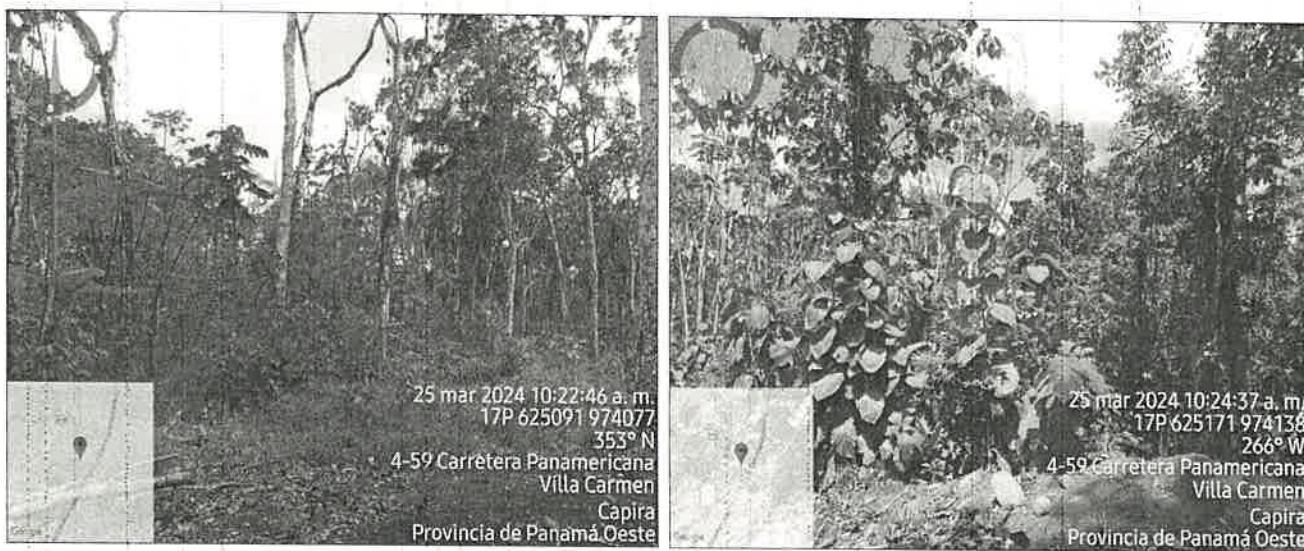
**Imagen 5 y 6.** La vegetación está formada en su mayoría por una plantación de árboles de caoba africana y de rebrotes de árboles de teca, también de un bosque secundario joven (rastrojo). **Se adjunta Informe Técnico DRPO-SEFOR-AC-038-2024 de la Agencia de Capira.**

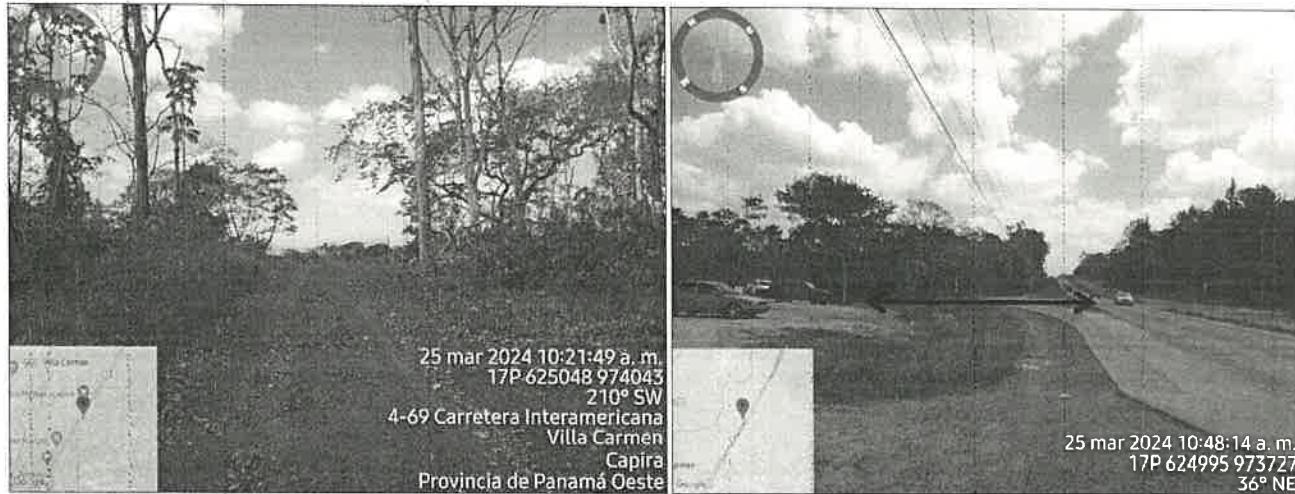
**Imagen 7.** Camino de acceso existente, que fue utilizado para el mantenimiento de la plantación de caoba africana, dentro del polígono del proyecto.

**Imagen 8.** Carretera Panamericana, colindante con el polígono del proyecto.
