## INFORME TÉCNICO DE INSPECCIÓN

DRCC-IIo-129-2024

Proyecto:	“SUPER CENTRO EL POTRERO”	
Promotor:	JIRONG HUANG	
Categoría	I	
Consultores ambientales:	DIGNO ESPINOSA DIOMEDES VARGAS	IAR-037-98 IAR-050-98
Localización del proyecto:	PROVINCIA DE COCLE, DISTRITO DE LA PINTADA CORREGIMIENTO DE EL POTRERO.	
Fecha de inspección:	13 de agosto de 2024	
Fecha de informe:	14 de agosto de 2024	
Participantes:	<ul style="list-style-type: none"><li>Digno Espinosa - Consultor Ambiental.</li><li>Georgia Jaramillo - Sección de Evaluación de Impacto Ambiental-MiAMBIENTE, Regional de Coclé.</li><li>Pedro Bernal - Sección de Evaluación de Impacto Ambiental-MiAMBIENTE, Regional de Coclé.</li></ul>

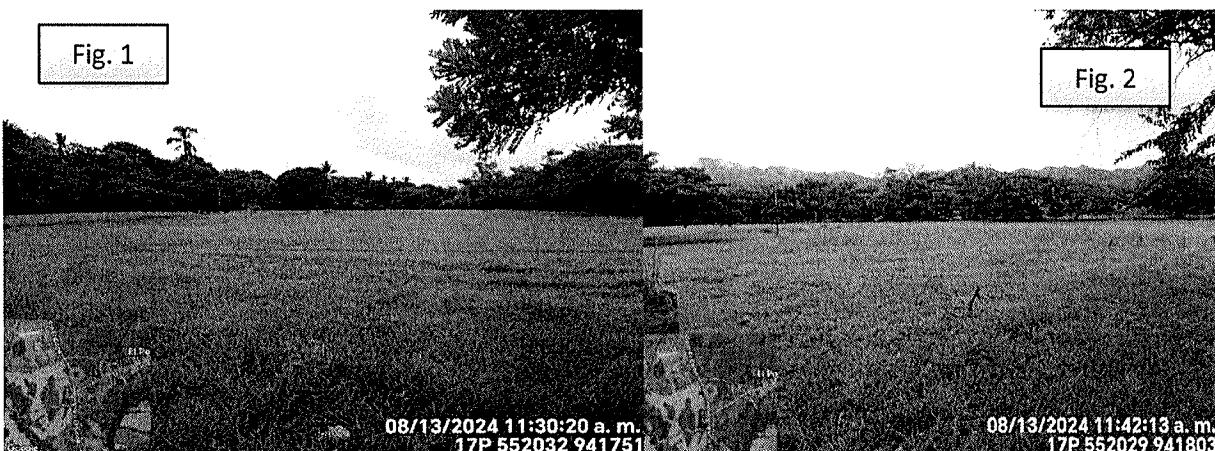
**Observación 1:** Al momento de la inspección se observó que la topografía del área del proyecto es generalmente plana, no existen fuentes hídricas dentro del polígono del proyecto. En cuanto a la vegetación existente por tratarse de un área intervenida solo se visualizó un remanente de gramínea y arboles dispersos y cercas vivas.

**Fig. 1 y Fig.2:** Se puede observar el área donde se desarrollará el proyecto su topografía es plana y su vegetación es de tipo gramínea, no evidencio fuentes hídricas dentro del área del proyecto.

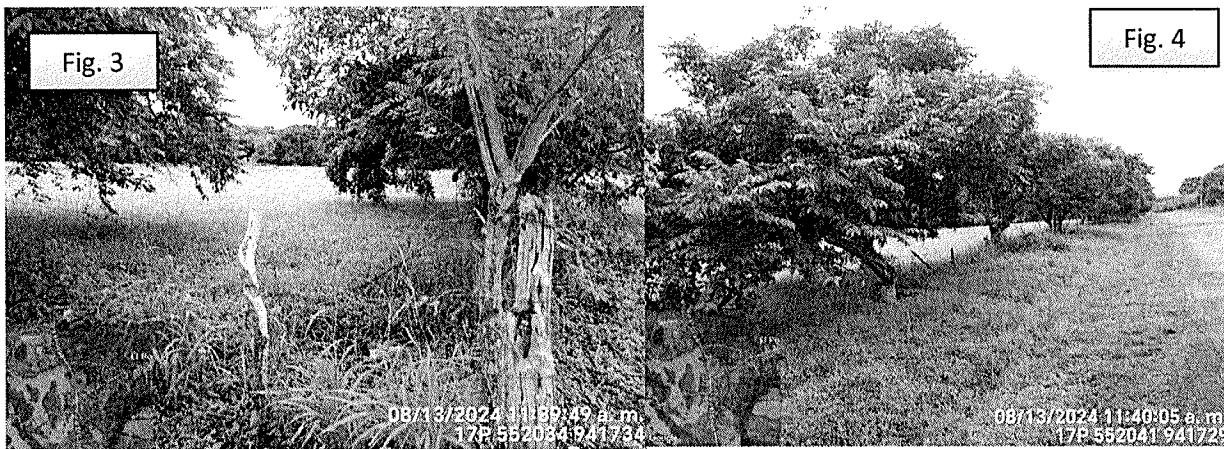
**Fig.3 y Fig.4:** Se puede observar la vegetación que conforman la cerca viva, como mango, nance y guácimo.

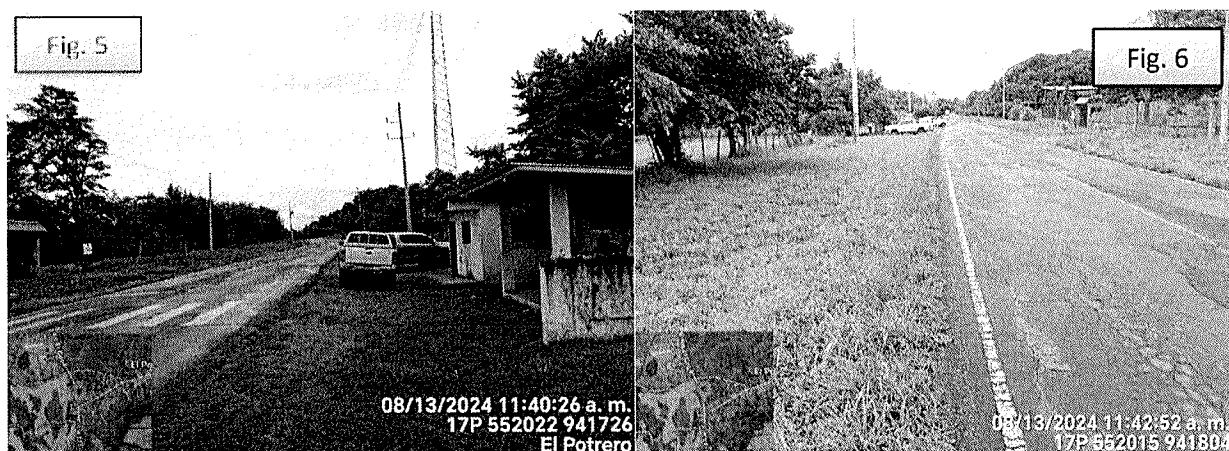
**Observación 2:** Se observó durante la inspección que el área de influencia indirecta, cuenta con residencias, centro de diversiones, antenas de transmisión, y un pequeño local.

**Fig. 5:** Se pueden observar que existente en el área de influencia indirecta del proyecto un antena de transmisión, casas, una parada, un pequeño local. **Fig.6.** La carretera que conduce hacia la comunidad de El Cope.
