INFORME TÉCNICO DE EVALUACIÓN (CAT-I)  
DRPO-SEFOR-AC-062-2024

Nombre del Proyecto: "CAMINOS Y ESTACIONAMIENTOS"

## SECCIÓN DE EVALUACIÓN DE ESTUDIO DE IMPACTO AMBIENTAL INFORME TÉCNICO DE INSPECCIÓN DE CAMPO DE EsIA, CATEGORÍA I

INFORME TÉCNICO No. DRPO-SSH-061-2024

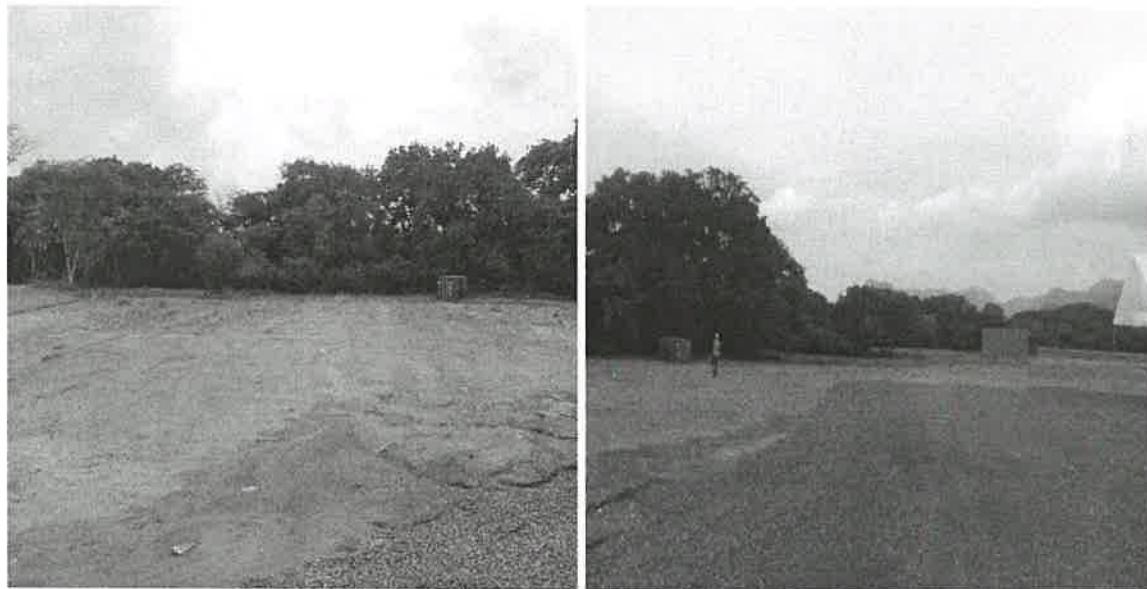
- Se observó que el área donde se desea realizar el proyecto en mención, está conformado Gramínea en ciertos sectores y otros de puntos se pudo apreciar que están desprovistas de vegetación (suelo desnudo).

Imágenes 1 y 2. Se puede apreciar el predio a desarrollar.

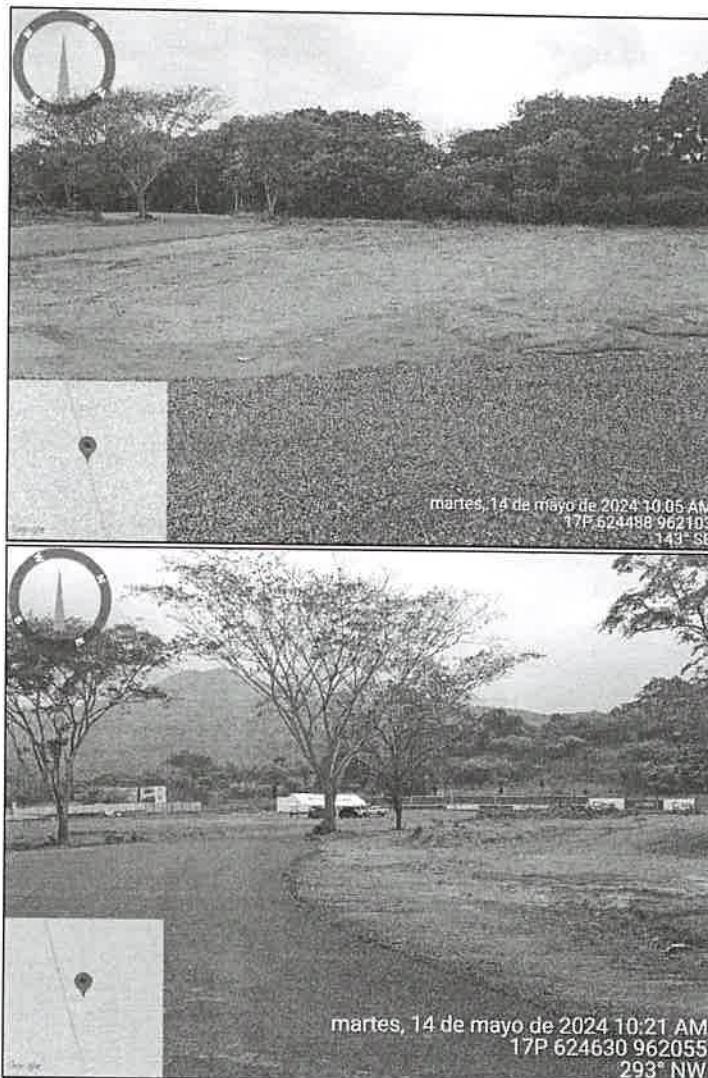
- **VEGETACIÓN:** de acuerdo al **INFORME TÉCNICO DE EVALUACIÓN (CAT-I) DRPO-SEFOR-AC-062-2024**, de la Sección Forestal (Agencia de Capira), se señala que “*se observó que el área donde se desea realizar el proyecto en mención, está conformado gramínea en ciertos sectores y otros puntos se pudo apreciar que están desprovistas de vegetación (suelo desnudo)*”. (Ver foja 25 a la 27 del expediente administrativo correspondiente).

**Imagen 2 y 3**, muestra la vegetación en el alineamiento del proyecto. **Fuente:** Inspección realizada el día 14 de mayo de 2024.

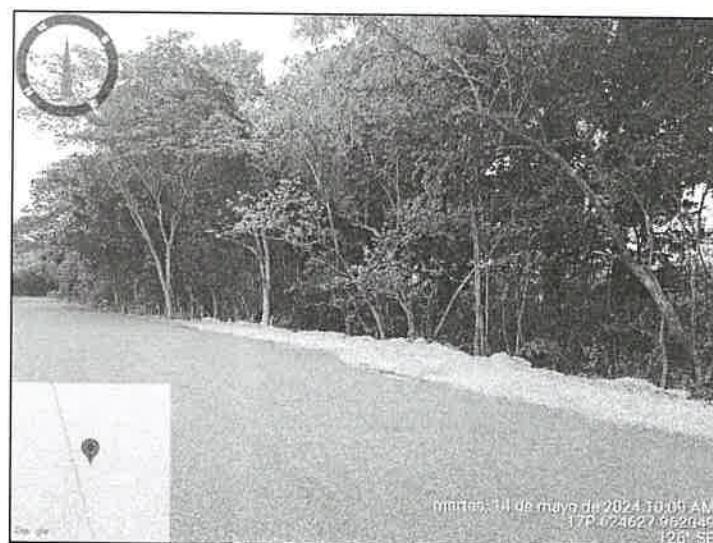
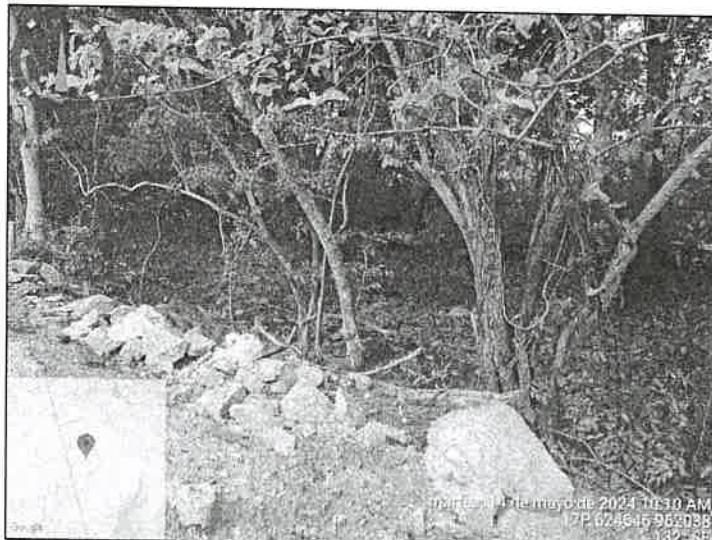
- **FAUNA:** no se observó fauna silvestre durante el recorrido.
- **RECURSOS HÍDRICOS:** dentro del polígono del proyecto no hay fuentes hídricas, sin embargo colindante al mismo, en alineamiento con el camino, se ubica el Río Camarón.

**Imagen 4 y 5**, muestra la fuente hídrica colindante al alineamiento del camino en el proyecto. **Fuente:** Inspección realizada el día 14 de mayo de 2024.

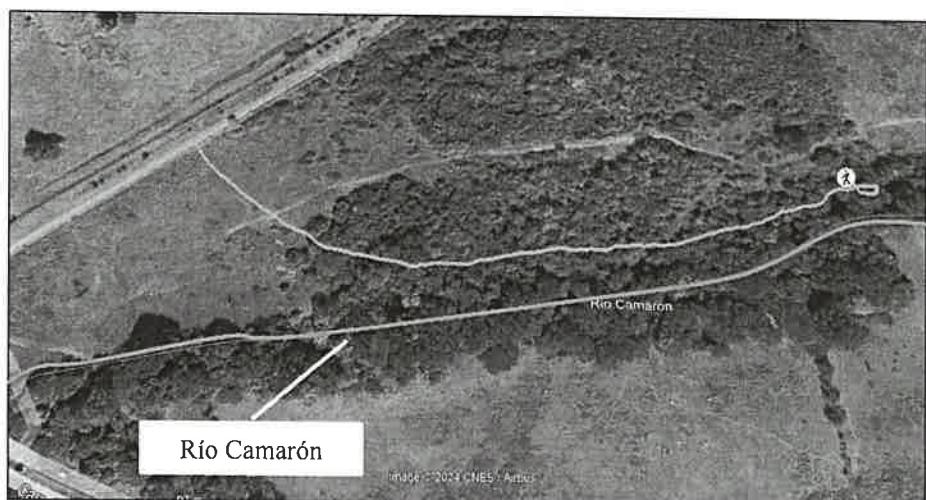
**Imagen 6**, muestra la fuente hídrica colindante al alineamiento del camino en el proyecto. **Fuente:** Google Earth.

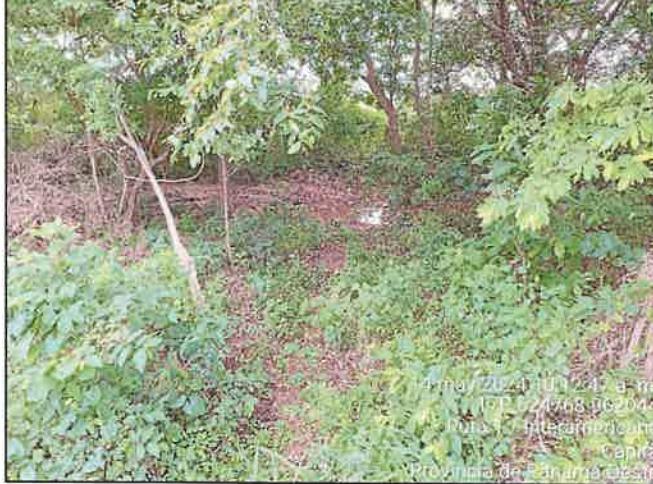
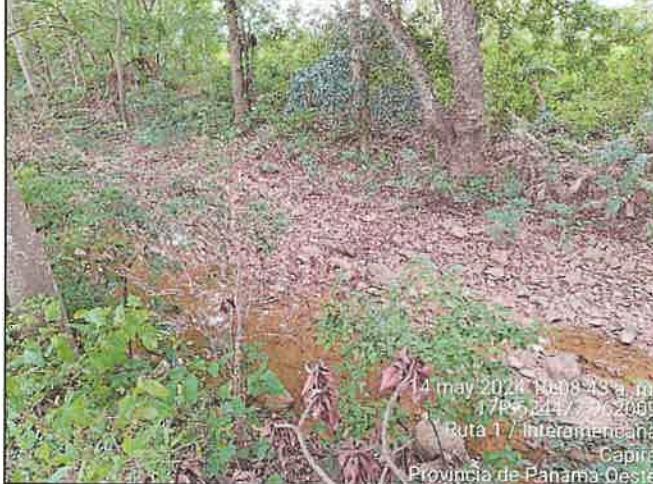
<p>Imagen No. 1</p>

INFORMACIÓN DE LA INSPECCIÓN								
PROYECTO	CAMINOS Y ESTACIONAMIENTOS.							
<b>Hallazgo No. 1 De OBSERVACIÓN</b>	<b>Fecha:</b>	14 de mayo de 2024.						
<b>Descripción del Hallazgo:</b>	<b>Evidencia fotográfica:</b>							
<p>Luego de un recorrido por el área de influencia del proyecto y verificada las coordenadas UTM WGS-84 en el Sistema Nacional de Información Ambiental (SINIA), se constató que el polígono en evaluación es colindante con una (01) fuente hídrica denominada:</p> <table border="1"> <thead> <tr> <th>#</th> <th>Fuente Hídrica</th> <th>Coordenadas UTM</th> </tr> </thead> <tbody> <tr> <td>1</td> <td>Río Camarón</td> <td>624768 E 962044 N</td> </tr> </tbody> </table> <p>Al momento de la inspección la fuente hídrica mantiene bajo caudal, coloración clara y mantenía su bosque de galería.</p>	#	Fuente Hídrica	Coordenadas UTM	1	Río Camarón	624768 E 962044 N

<p>Imagen No. 2</p>	
#	Fuente Hídrica	Coordenadas UTM						
1	Río Camarón	624768 E 962044 N						
	<p><b>Imagen No. 1 y 2.</b> Río Camarón, colindante al polígono del proyecto. <b>Fuente:</b> inspección realizada el 14 de mayo de 2024.</p>

- Que el área donde se pretende realizar el proyecto antes mencionado, se ubica dentro de la cuenca hidrográfica No. 138 (Ríos entre Antón y Caimito).
- Que colindante al área de influencia del proyecto, se constató una fuente hídrica denominada: río Camarón.
- Que se deberá proteger el área de protección del río Camarón, para dar cumplimiento a lo establecido en la Ley 1 de 3 de febrero de 1994 y contribuir con el enriquecimiento de la vegetación existente en la zona contigua al cauce.
- Que, en la etapa de ejecución del proyecto, se deberá tramitar los permisos temporales de uso de agua para mitigación de polvo y otros usos requeridos.

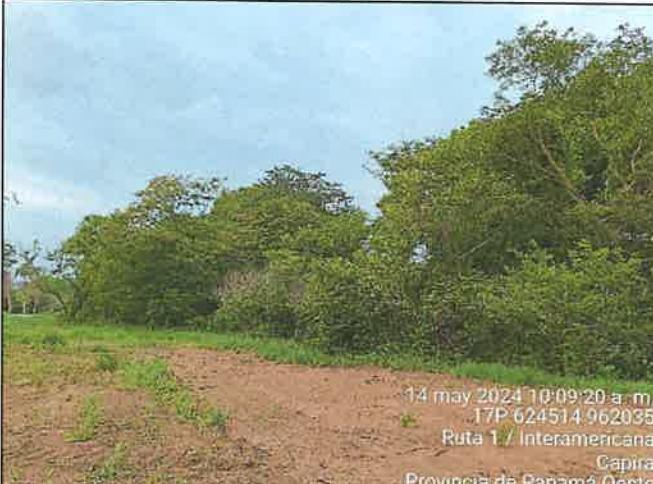
<p>Imagen No. 3. Bosque de galería del Río Camarón. <b>Fuente:</b> inspección realizada el 14 de mayo de 2024.</p>
