INFORME TÉCNICO SOSH N° 025-2024

Fecha de la inspección: 09 de Agosto de 2024.

Localización: Corregimiento de Las Garzas, Distrito y Provincia de Panamá.

Atender el MEMORANDO-DEEIA-0473-2907-2024 del 29 de Julio del presente año, donde la sección de Evaluación de Impacto Ambiental, solicita apoyo para realizar reinspección al área del proyecto denominado **Master Plan Pacora-Cementerio** a desarrollarse en el corregimiento de Las Garzas, Distrito y Provincia de Panamá, cuyo promotor es la sociedad **Pacora del Este Development, S.A.**, por parte del personal técnico de la Sección de Seguridad Hídrica de la Regional de Panamá Este, tomando en cuenta lo siguiente:

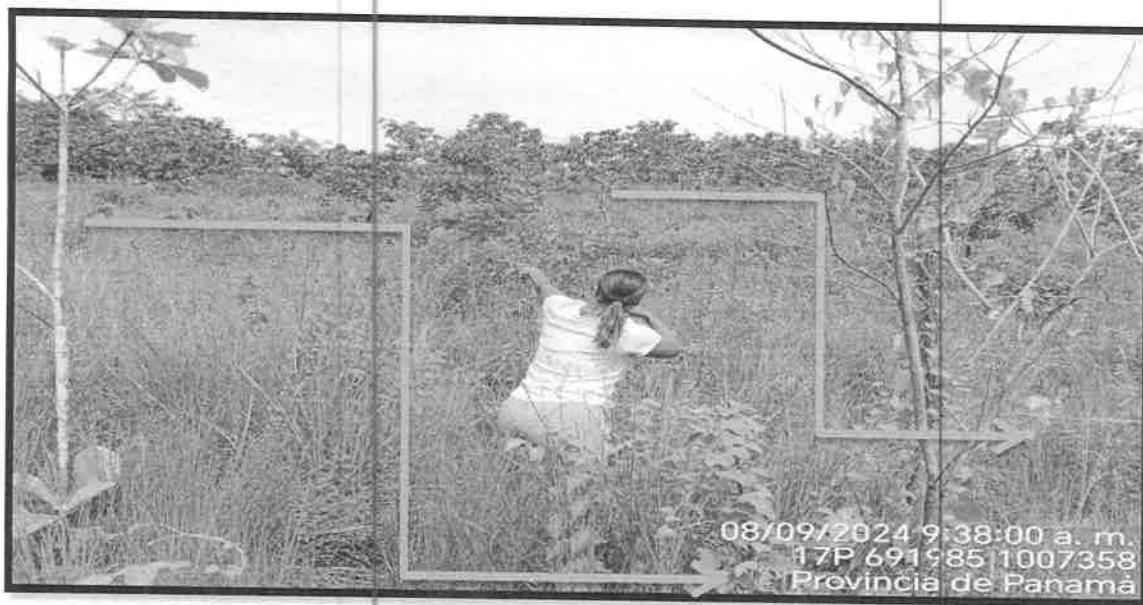
- ✓ Durante el recorrido de campo se pudo observar la existencia de dos (2) drenajes pluviales que nacen en la propia finca producto de la topografía del terreno las cuales convergen hacia un costado de la propiedad y desembocan en una fuente hídrica denominada Quebrada Sin Nombre que colinda con el terreno, de acuerdo

a lo observado estos drenajes son intermitentes, ya que solo mantienen caudal durante la época de invierno y durante la inspección no se observó que mantenía agua fluyendo, en su lugar se observaron algunos puntos donde se acumula agua. Ver Foto N° 1 y 2.

En la Foto N° 1 y 2 se observa la inclinación del terreno donde empieza el drenaje.

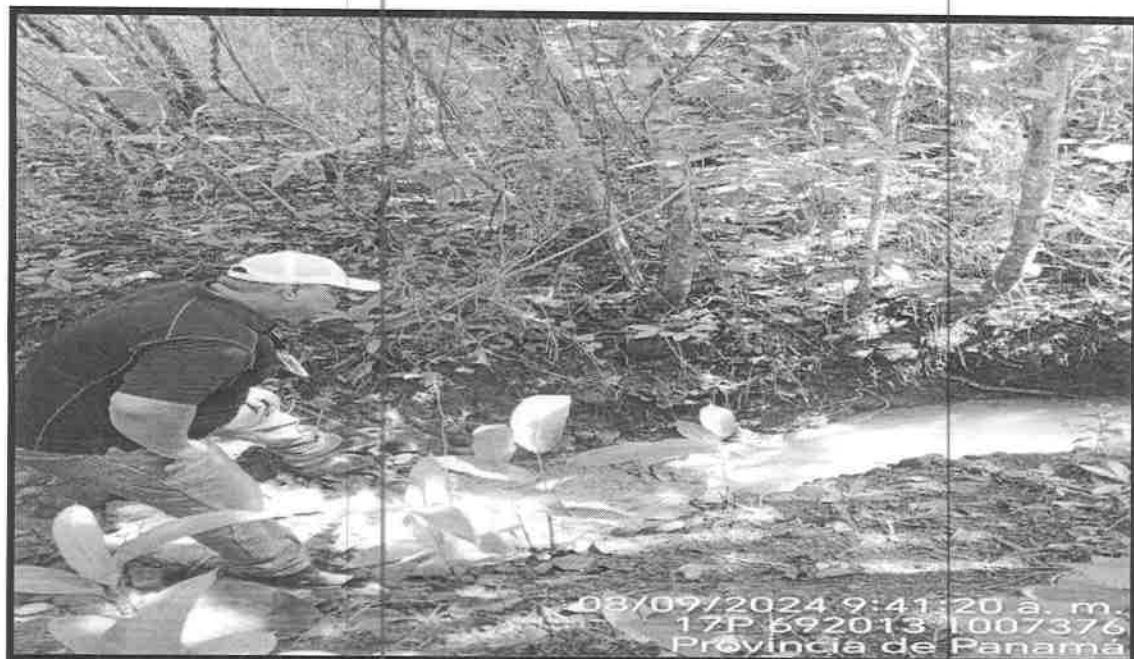
- ✓ Se pudo observar que estos drenajes pluviales mantienen cobertura de vegetación en sus márgenes representativas de rastrojos menor a 10 años con alturas inferiores a 5 metros.
- ✓ Durante el recorrido se tomó las coordenadas del inicio y el lugar de descarga de estos drenajes. Ver Foto N° 3

En la Foto N° 3 se observa los remanentes de aguas empozados en algunos tramos del drenaje.

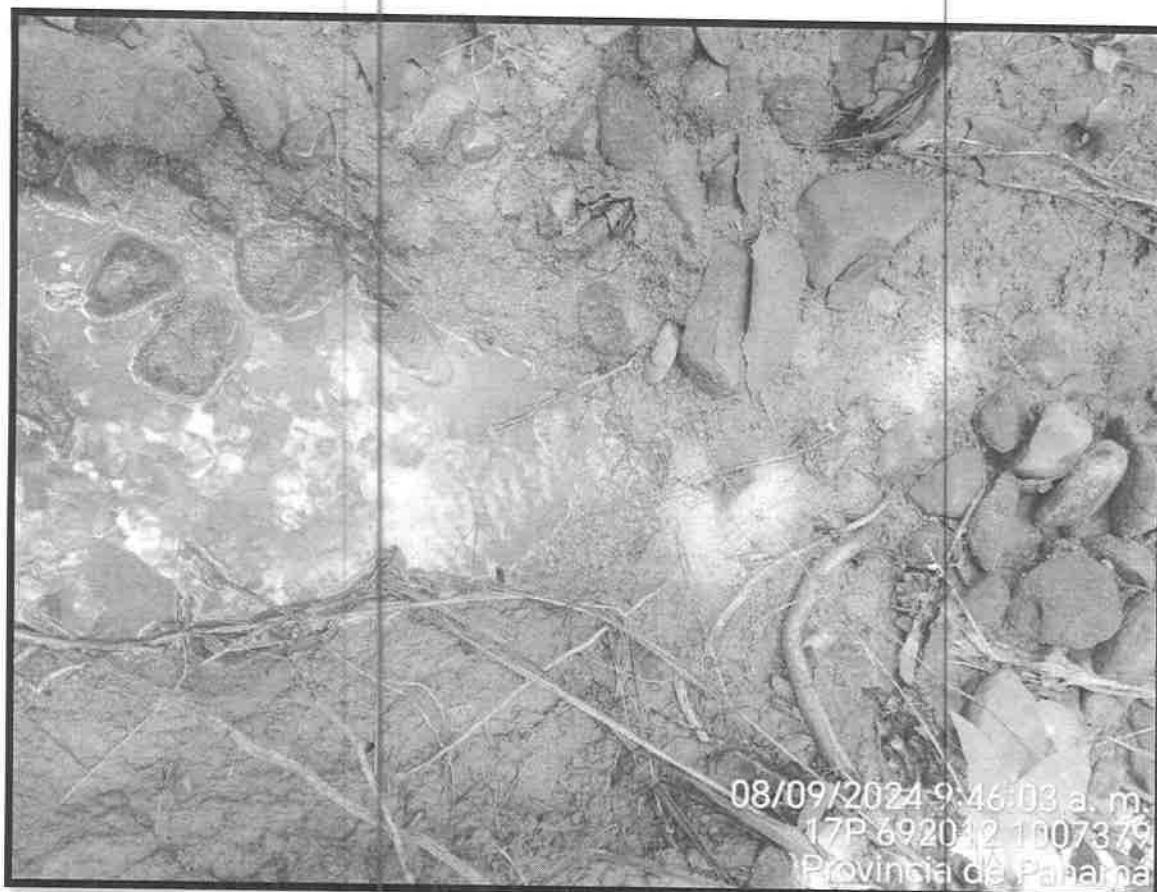
En la Foto N° 4 se observa que el drenaje no mantenía un caudal fijo durante la inspección.
