SECCIÓN DE EVALUACIÓN DE IMPACTO AMBIENTAL
INFORME TÉCNICO DE INSPECCIÓN AL ÁREA DE DESARROLLO DEL PROYECTO

Proyecto:	CLUB DEPORTIVO PÁDEL MANÍA		
Categoría:	I		
Promotor:	LIFE SPORT CLUB, S.A.		
Representante Legal:	Engel Sergev Sánchez Bonilla		
Ubicación:	Corregimiento de La Arena, Distrito de Chitré, provincia de Herrera.		
Expediente No.:	DRHE-I-F-20-2024		
Fecha de Inspección:	26 de agosto de 2024		
Fecha del Informe:	27 de agosto de 2024		
Participantes:	Nombre	Cargo	Institución/Sociedad/Empresa
	Francisco Cortés	Evaluador de Impacto Ambiental	MiAmbiente – Dirección Regional de Herrera
	Arq. Luis Ramos	Arquitecto	Life Sport Club, S.A.
	Ing. Luis Ramos	En representación del promotor	Life Sport Club, S.A.

Informe Técnico de Inspección en Campo del proyecto: **CLUB DEPORTIVO PÁDEL MANÍA**

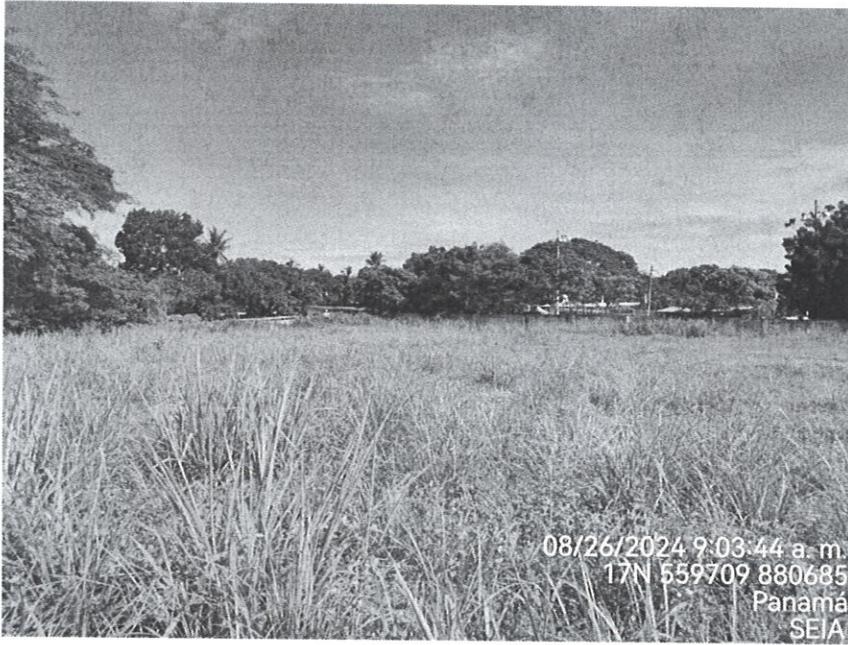
Coordenada de ubicación UTM (WGS-84):	Imágenes tomadas en el área propuesta para el desarrollo del proyecto
559709 m E 880685 m N

- El polígono no es propenso a erosión ni deslizamiento, ya que no existen cerros ni colinas que puedan causar deslizamientos.
- La topografía es relativamente plana.

- En el Inmueble se observaron gramíneas (pasto), malezas y un árbol de Corotu (*Enterolobium cyclocarpum*).
- En el área propuesta no se observó la presencia de fauna significativa.

Fig. No. 1. Vista del Inmueble, se observa terreno con topografía plana, cubierto de pastos y malezas.

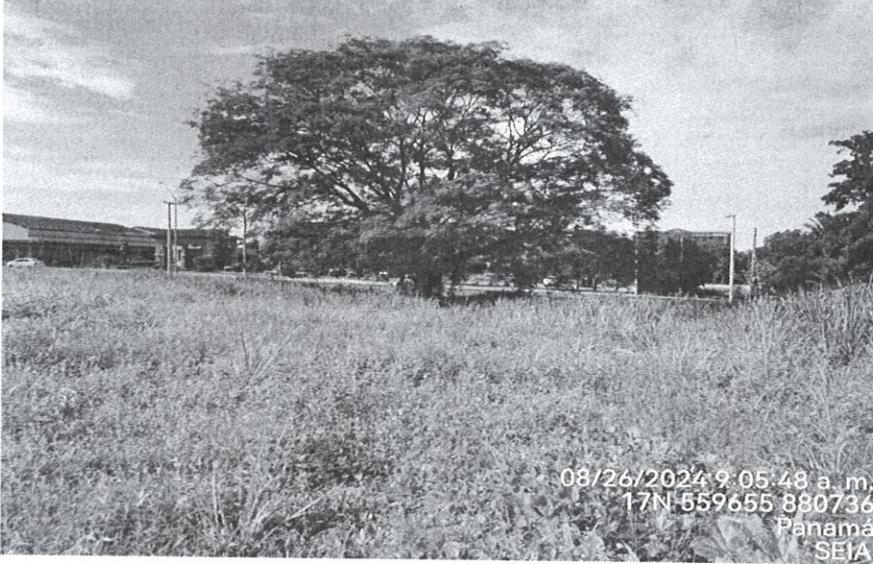
<p>08/26/2024 9:03:44 a.m. 17N 559709 880685 Panamá SEA</p>
559655 m E 880736 m N

Fig. No. 2. Otra vista del terreno, se observa árbol de Corotu, cerca de la vía Roberto Ramírez de Diego.

- En el Inmueble se observaron gramíneas (pasto), malezas y un árbol de Corotu (*Enterolobium cyclocarpum*).
