INFORME TÉCNICO No. DRPO-SSH-006-2023.

NOMBRE DEL PROYECTO:	CONSTRUCCIÓN DE GALERA PARA LA PRODUCCIÓN PORCINA.
PROMOTOR:	COMPAÑÍA AGRÍCOLA INDUSTRIAL, S.A.
UBICACIÓN:	Corregimiento de Cabuya, distrito de Chame, provincia de Panamá Oeste.
FECHA DE INSPECCIÓN:	18 de enero de 2023.
FECHA DE ELABORACIÓN DEL INFORME:	19 de enero de 2023.
PARTICIPANTES EN LA INSPECCIÓN:	<ul style="list-style-type: none">• Mgtr. Miguel A. Ríos D.: Jefe de la Sección de Seguridad Hídrica (MiAMBIENTE – Panamá Oeste).• Mgtr. Ernesto Brown: Técnico de la Sección de Evaluación de Impacto Ambiental (MiAMBIENTE – Panamá Oeste).

SECCIÓN DE EVALUACIÓN DE ESTUDIO DE IMPACTO AMBIENTAL
INFORME TÉCNICO DE INSPECCIÓN DE CAMPO DE EsIA, CATEGORÍA I
DRPO-SEIA-IIO-047-2023

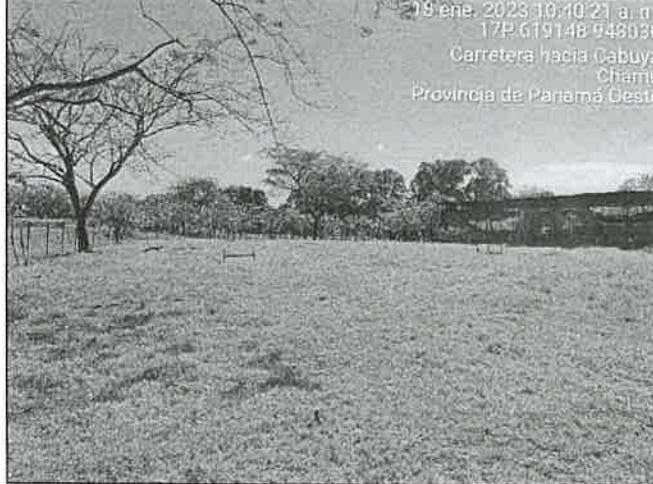
<p>18 ene. 2023 10:40:21 a.m. 17P 619148 948036 Carretera hacia Cabuya Chame Provincia de Panamá Oeste</p>	
	<p style="text-align: center;">Imagen No. 1</p>

INFORMACIÓN DE LA INSPECCIÓN		
PROYECTO	CONSTRUCCIÓN DE GALERA PARA LA PRODUCCIÓN PORCINA.	
Hallazgo N° <u>1</u> De OBSERVACIÓN	Fecha:	18 de enero de 2023.
Descripción del Hallazgo:	Evidencia fotográfica:	
<p>Luego de un recorrido por el polígono del proyecto y verificada las coordenadas UTM WGS-84 en el Sistema Nacional de Información Ambiental (SINIA), se constató que dentro y colindante al área de influencia del proyecto no existe ninguna fuente hídrica.</p> <p>Las fuentes hídricas más cercanas al polígono del proyecto corresponden a una quebrada Sin Nombre y quebrada Grande, que se encuentran a 70 y 80 metros de distancia aproximadamente.</p> <p>Cabe destacar que próximo al polígono en evaluación se encuentran dos tinas de oxidación a 30 metros de distancia aproximadamente.</p>

<p style="text-align: center;">Imagen No. 2</p> <p>Imagen No. 1 y 2. Área del proyecto. Fuente: inspección realizada el 18 de enero de 2023.</p>

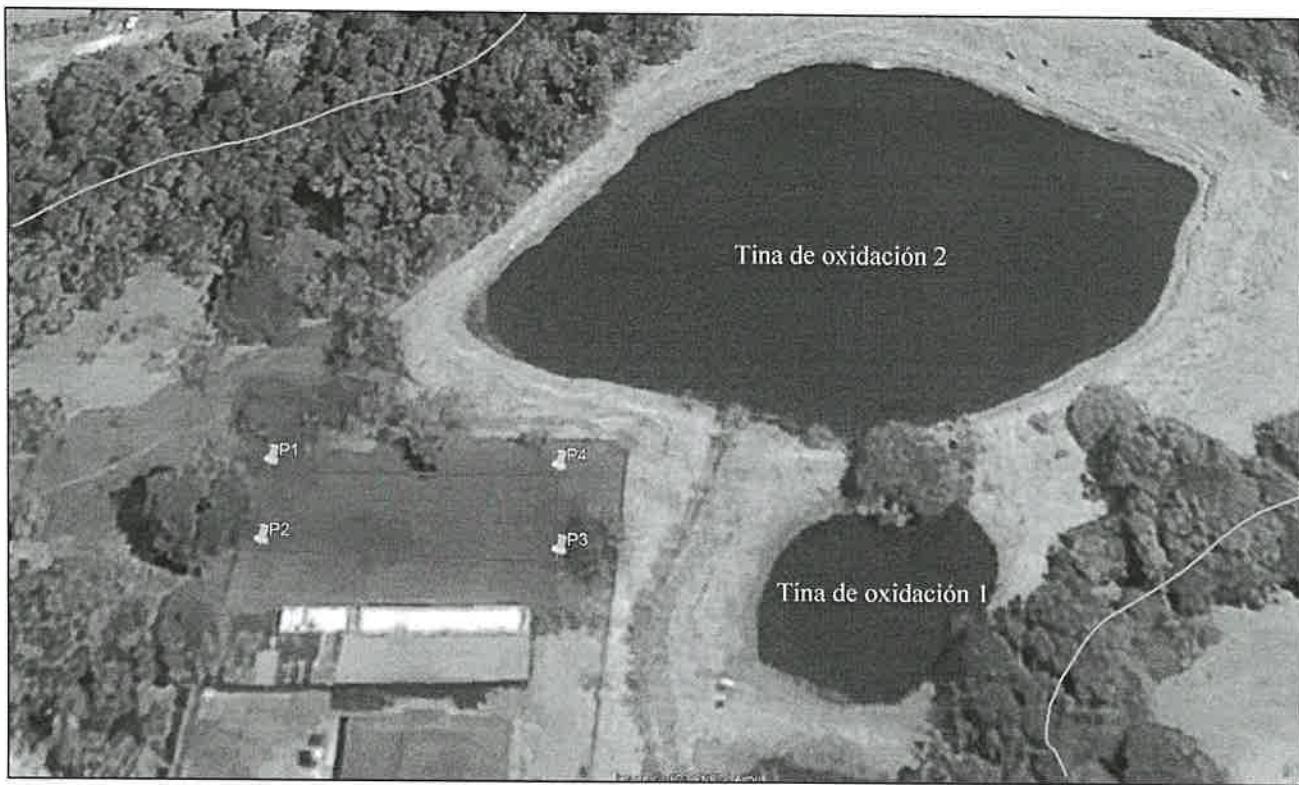
Imagen No. 3. Vista satelital de Google Earth donde se muestra el polígono en evaluación y fuentes hídricas cercanas.

- Que el área donde se pretende realizar el proyecto antes mencionado, se ubica dentro de la cuenca hidrográfica N°138 (Ríos entre El Antón y El Caimito).
- Que dentro y colindante al área de influencia del proyecto, no existe ninguna fuente hídrica.
- Que las fuentes hídricas mas cercanas se encuentran entre 70 y 80 metros de distancia aproximadamente y corresponde a quebrada Sin Nombre y quebrada Grande.
- Que, de realizarse alguna perforación de pozo dentro del área del proyecto, la promotora deberá tramitar los permisos de uso de agua correspondientes.

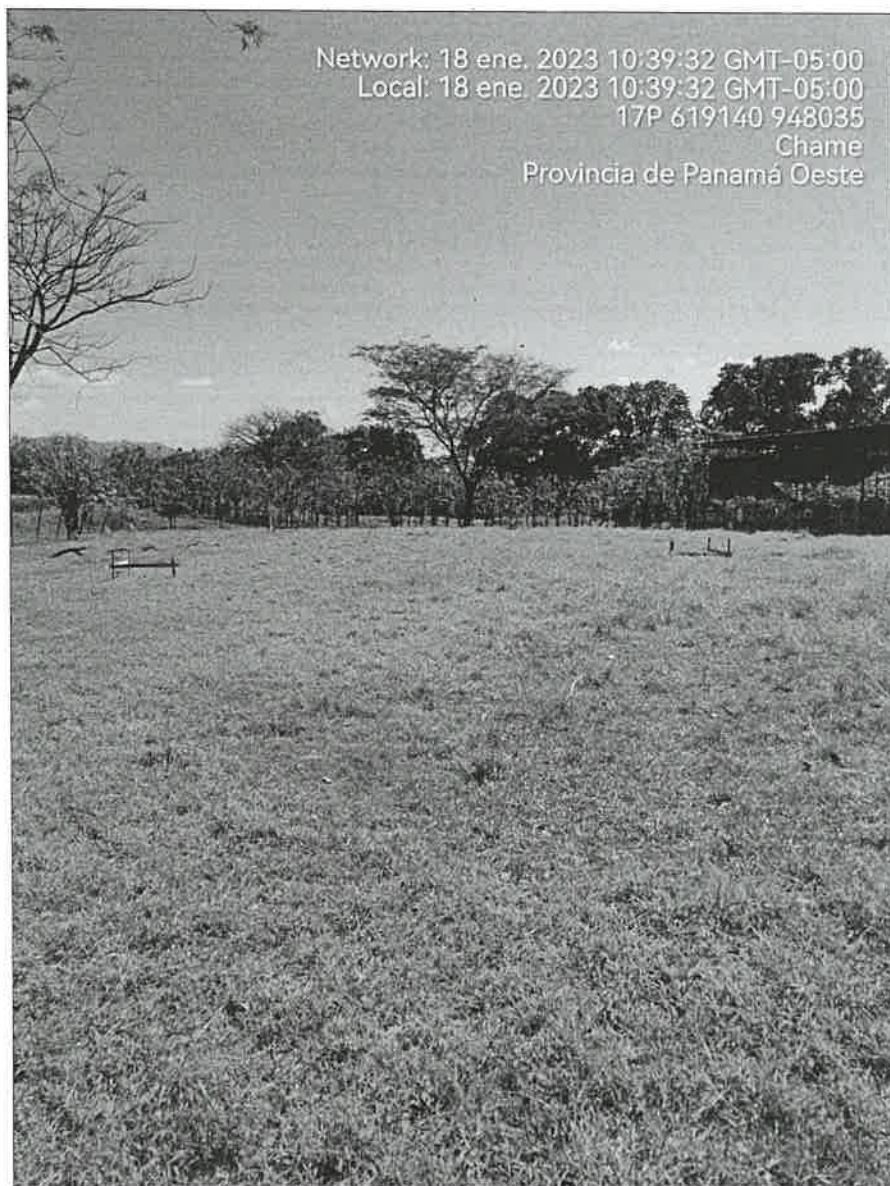
- Se observa que dentro del polígono en proceso de evaluación la vegetación en desarrollo está compuesta por área de potrero compuesta por gramínea (pasto mejorado

de la variedad Alicia y Estrellita) en un 100%; además de un (1) árbol Matapalo (*Ficus benjamina*).

- **TOPOGRAFÍA:** relativamente plana.
- **HIDROLOGÍA:** se encuentra dentro de la Cuenca N°138 Ríos entre El Antón y El Caimito, no existe cuerpo de aguas superficiales dentro de la huella del proyecto.
- Además se observó la existencia de otras galeras porcinas en producción y dos (2) lagunas de oxidación, que mantiene un EsIA aprobado.

IMAGEN DEL ÁREA EN DONDE SE PRETENDE CONSTRUIR LA GALERA PARA LA PRODUCCIÓN PORCINA, ESIA EN PROCESO DE EVALUACIÓN.
