**DIRECCIÓN REGIONAL DE PANAMÁ OESTE
SECCIÓN DE SEGURIDAD HÍDRICA**

INFORME TÉCNICO No. DRPO-SSH-006-2023.

NOMBRE DEL PROYECTO:	CONSTRUCCIÓN DE GALERA PARA LA PRODUCCIÓN PORCINA.
PROMOTOR:	COMPAÑÍA AGRÍCOLA INDUSTRIAL, S.A.
UBICACIÓN:	Corregimiento de Cabuya, distrito de Chame, provincia de Panamá Oeste.
FECHA DE INSPECCIÓN:	18 de enero de 2023.
FECHA DE ELABORACIÓN DEL INFORME:	19 de enero de 2023.
PARTICIPANTES EN LA INSPECCIÓN:	<ul style="list-style-type: none"> • Mgtr. Miguel A. Ríos D.: Jefe de la Sección de Seguridad Hídrica (MiAMBIENTE – Panamá Oeste). • Mgtr. Ernesto Brown: Técnico de la Sección de Evaluación de Impacto Ambiental (MiAMBIENTE – Panamá Oeste).

SECCIÓN DE EVALUACIÓN DE ESTUDIO DE IMPACTO AMBIENTAL
INFORME TÉCNICO DE INSPECCIÓN DE CAMPO DE EsIA, CATEGORÍA I
DRPO-SEIA-IIO-047-2023

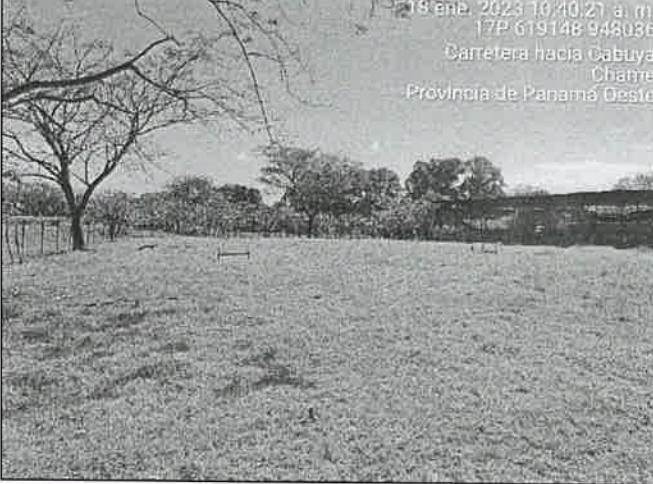
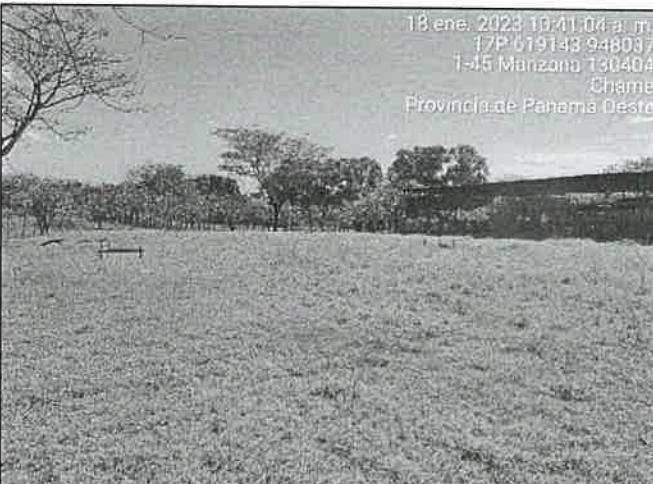
INFORMACIÓN DE LA INSPECCIÓN		
PROYECTO	CONSTRUCCIÓN DE GALERA PARA LA PRODUCCIÓN PORCINA.	
Hallazgo N° 1 De OBSERVACIÓN	Fecha:	18 de enero de 2023.
Descripción del Hallazgo:	Evidencia fotográfica:	
<p>Luego de un recorrido por el polígono del proyecto y verificada las coordenadas UTM WGS-84 en el Sistema Nacional de Información Ambiental (SINIA), se constató que dentro y colindante al área de influencia del proyecto no existe ninguna fuente hídrica.</p> <p>Las fuentes hídricas más cercanas al polígono del proyecto corresponden a una quebrada Sin Nombre y quebrada Grande, que se encuentran a 70 y 80 metros de distancia aproximadamente.</p> <p>Cabe destacar que próximo al polígono en evaluación se encuentran dos tinas de oxidación a 30 metros de distancia aproximadamente.</p>

Imagen No. 1 y 2. Área del proyecto. *Fuente: inspección realizada el 18 de enero de 2023.*

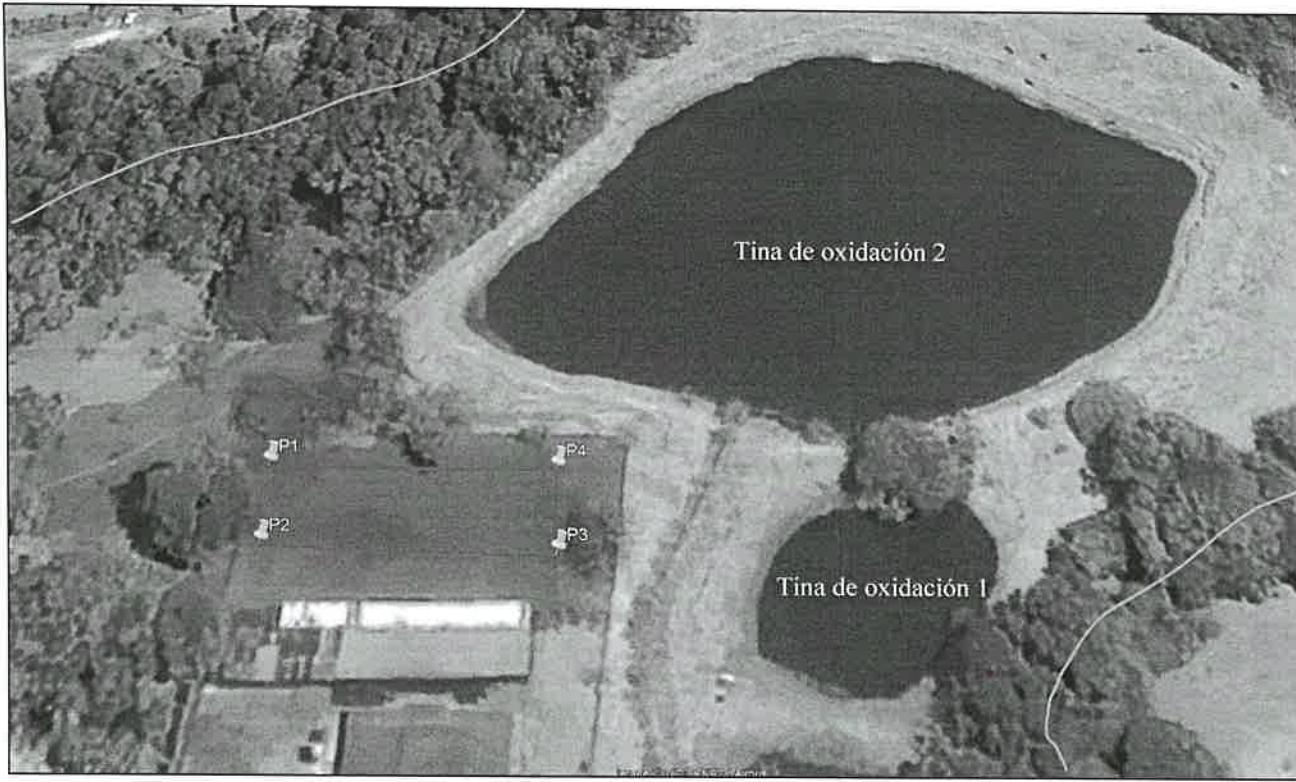
Imagen No. 3. Vista satelital de Google Earth donde se muestra el polígono en evaluación y fuentes hídricas cercanas.

- Que el área donde se pretende realizar el proyecto antes mencionado, se ubica dentro de la cuenca hidrográfica N°138 (Ríos entre El Antón y El Caimito).
- Que dentro y colindante al área de influencia del proyecto, no existe ninguna fuente hídrica.
- Que las fuentes hídricas mas cercanas se encuentran entre 70 y 80 metros de distancia aproximadamente y corresponde a quebrada Sin Nombre y quebrada Grande.
- Que, de realizarse alguna perforación de pozo dentro del área del proyecto, la promotora deberá tramitar los permisos de uso de agua correspondientes.

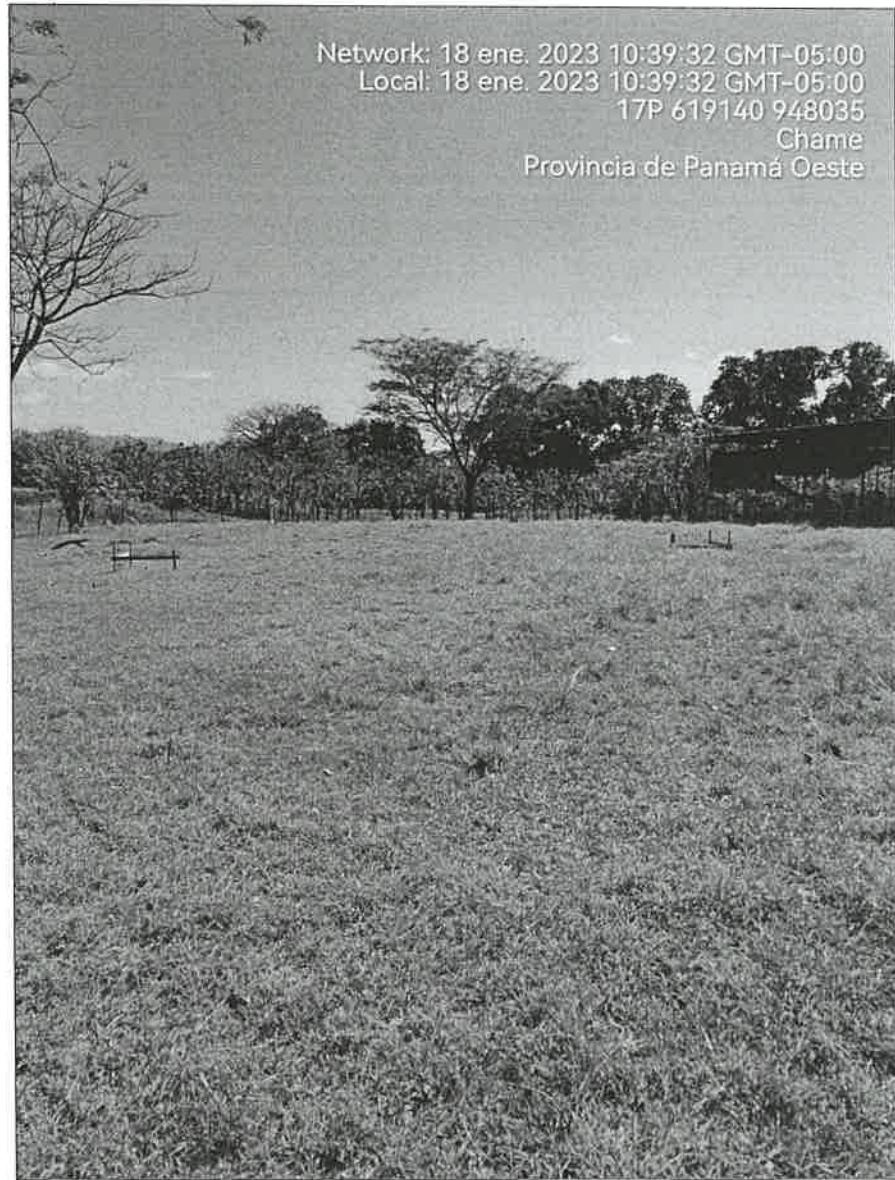
IMAGEN DEL ÁREA EN DONDE SE PRETENDE CONSTRUIR LA GALERA PARA LA PRODUCCIÓN PORCINA, EsIA EN PROCESO DE EVALUACIÓN.
