IM
DIRECCIÓN REGIONAL PANAMÁ ESTE
SECCION OPERATIVA DE SEGURIDAD HIDRICA

En seguimiento al MEMORANDO-DEEIA-0473-2907-2024 del 29 de Julio del 2024, donde la Dirección de Evaluación de Impacto Ambiental, solicita que la Dirección Regional de Panamá Este, a través de la Sección de Seguridad Hídrica, realice una reinspección al área del proyecto denominado **MASTER PLAN PACORA-CEMENTERIO**, a desarrollarse en el corregimiento de Las Garzas, Distrito y Provincia de Panamá, cuyo promotor es la sociedad **PACORA DEL ESTE DEVELOPMENT, S.A.**, por lo anterior descrito, tenemos a bien remitirle el **Informe Técnico SOSH N° 025-2024** de la reinspección realizada al corregimiento de las Garzas, distrito y provincia de Panamá.

INFORME TÉCNICO SOSH N° 025-2024

Localización: Corregimiento de Las Garzas, Distrito y Provincia de Panamá.

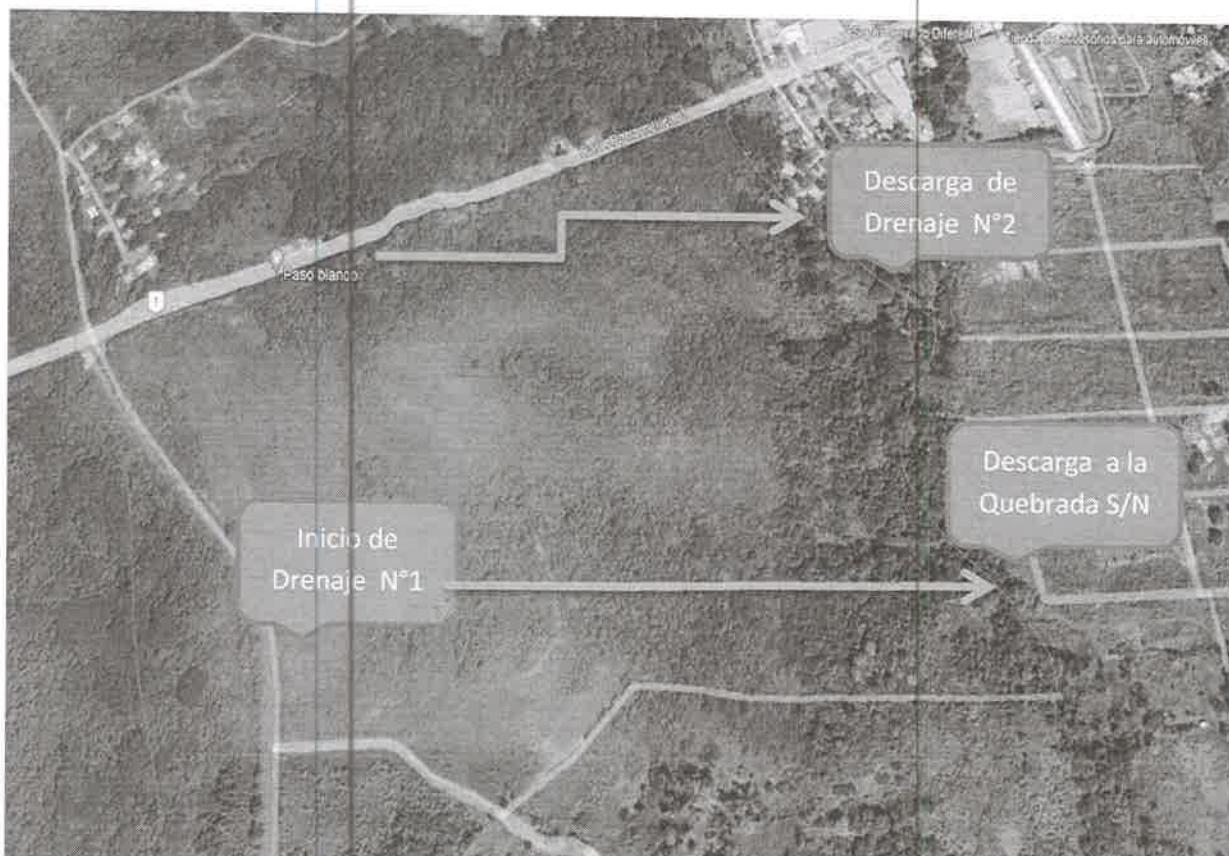
Imagen N° 1

- ✓ Durante el recorrido de campo se pudo observar la existencia de dos (2) drenajes pluviales que nacen en la propia finca producto de la topografía del terreno las cuales convergen hacia un costado de la propiedad y desembocan en una fuente hídrica denominada Quebrada Sin Nombre que colinda con el terreno, de acuerdo

a lo observado estos drenajes son intermitentes, ya que solo mantienen caudal durante la época de invierno y durante la inspección no se observó que mantenía agua fluyendo, en su lugar se observaron algunos puntos donde se acumula agua.

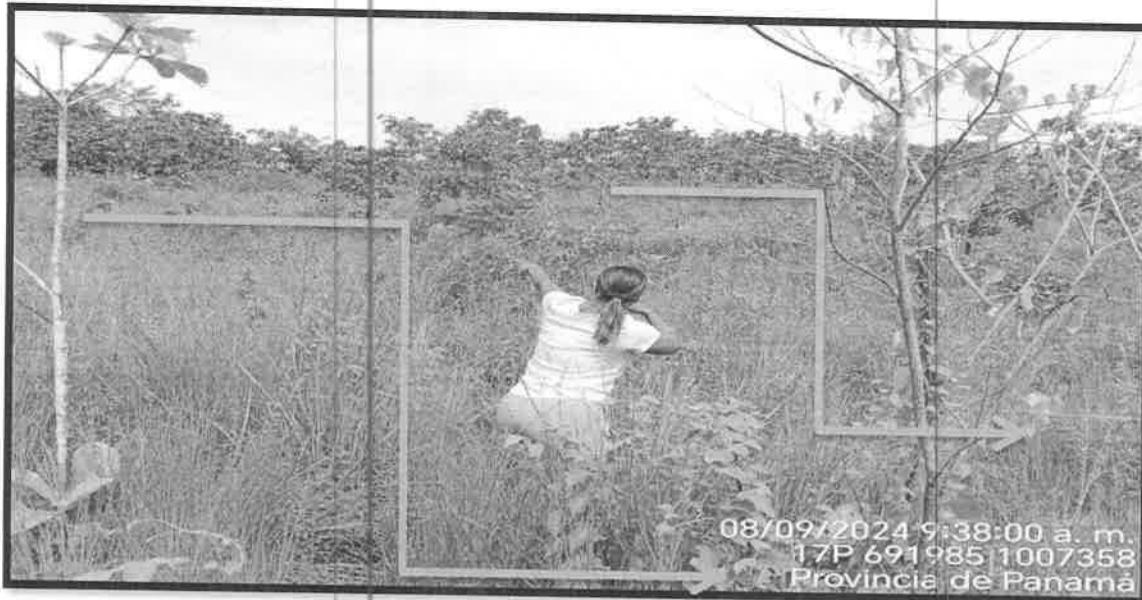
En la Foto N° 1 y 2 se observa la inclinación del terreno donde empieza el drenaje.

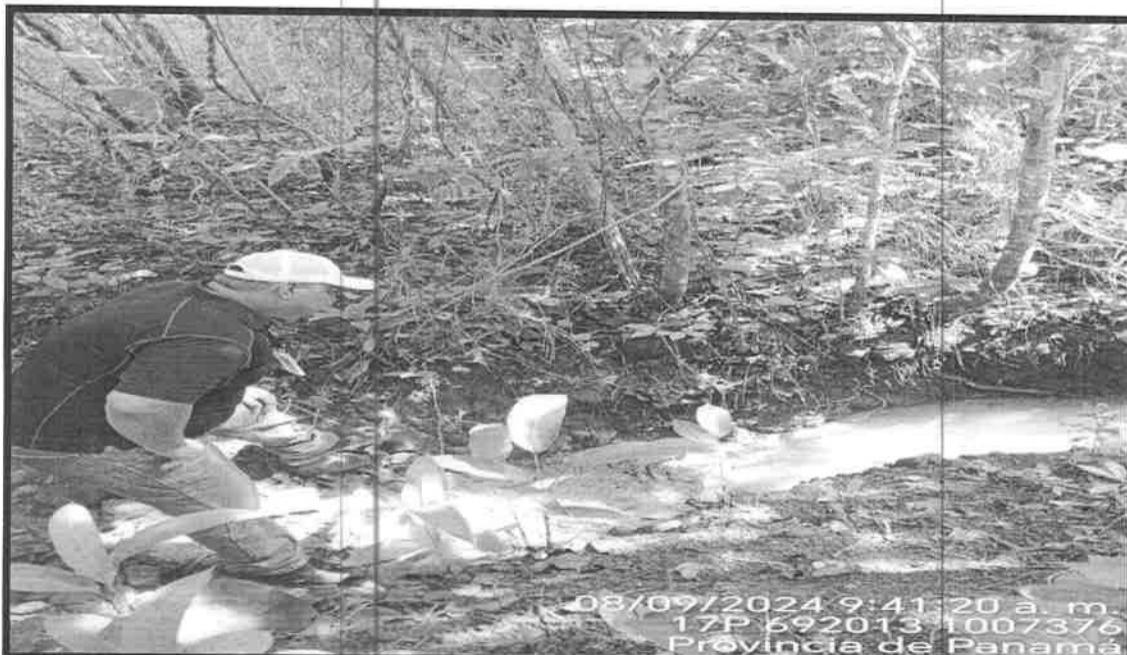
- ✓ Se pudo observar que estos drenajes pluviales mantienen cobertura de vegetación en sus márgenes representativas de rastrojos menor a 10 años con alturas inferiores a 5 metros.
- ✓ Durante el recorrido se tomó las coordenadas del inicio y el lugar de descarga de estos drenajes. **Ver Foto N° 3**

En la Foto N° 3 se observa los remanentes de aguas empozados en algunos tramos del drenaje.

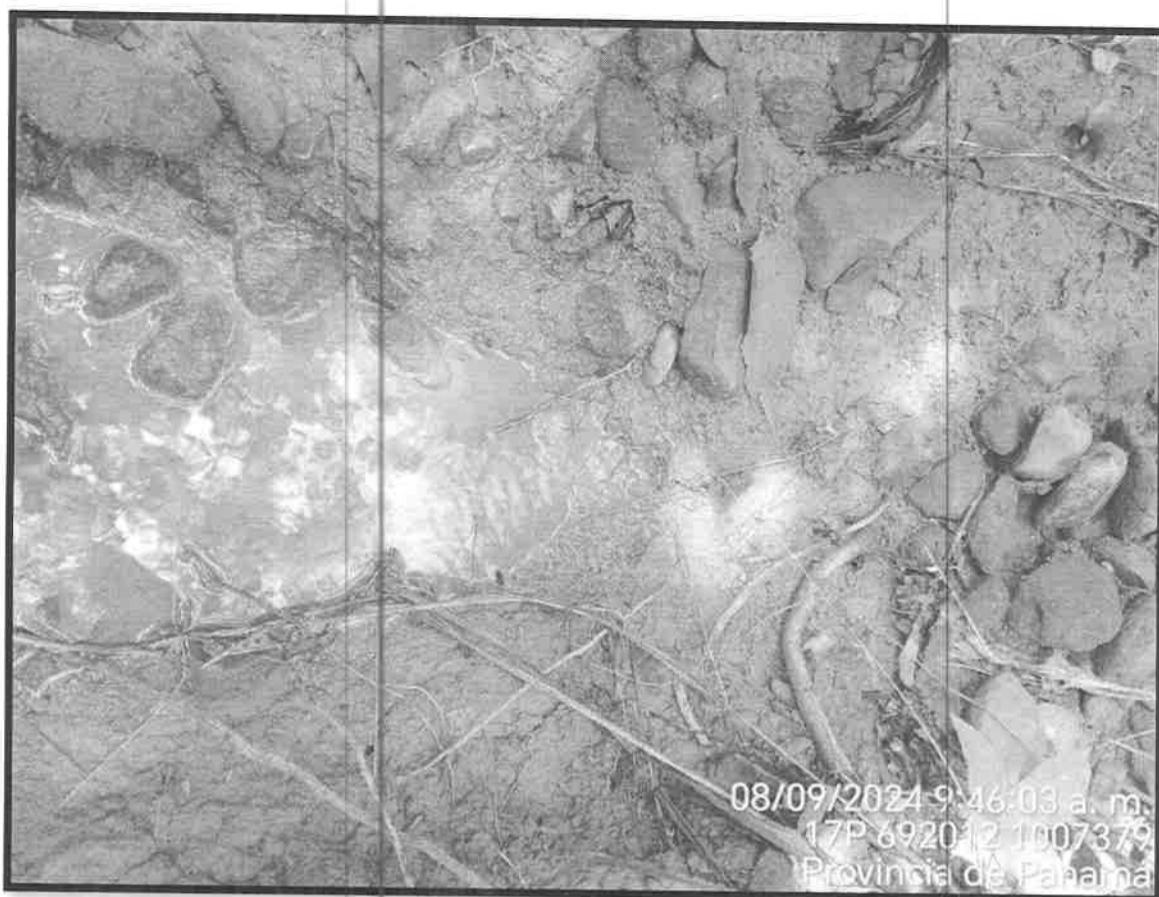
En la Foto N° 4 se observa que el drenaje no mantenía un caudal fijo durante la inspección.
