INFORME TÉCNICO DE INSPECCIÓN No. 030-2024.

PROYECTO:	EXTRACCIÓN Y TRITURACIÓN TEMPORAL DE MINERALES NO METALICOS (PIEDRA Y TOSCA)		Categoría:	I
PROMOTOR:	ASFALTOS PANAMEÑOS S.A			
REPRESENTANTE LEGAL:	DIEGO ENRIQUE PARDO MILAN			
LOCALIZACIÓN DEL PROYECTO:	CORREGIMIENTO DE RIO GRANDE, DISTRITO DE SONÁ, PROVINCIA DE VERAGUAS			
FECHA DE INSPECCIÓN:	08 DE JULIO DE 2024			
FECHA DEL INFORME:	10 DE JULIO DE 2024			
PARTICIPANTES:	ERVIN ROMERO EDUARDO VILLAR	TÉCNICO EVALUADOR DE LA SECCIÓN DE EVALUACIÓN DE IMPACTO AMBIENTAL	MINISTERIO DE AMBIENTE	
	GUILLERMO TORRAZA	UNIDAD AMBIENTAL	MINISTERIO DE OBRAS PÚBLICAS	
	TERESA SUAREZ	GESTIÓN AMBIENTAL	MINISTERIO DE OBRAS PÚBLICAS	
	JOSÉ CAMARENA	UNIDAD AMBIENTAL	MINISTERIO DE COMERCIO E INDUSTRIA	
	TANIA NUÑEZ		EMPRESA PROMOTORA	
	DIOMEDES VARGAS	CONSULTOR AMBIENTAL

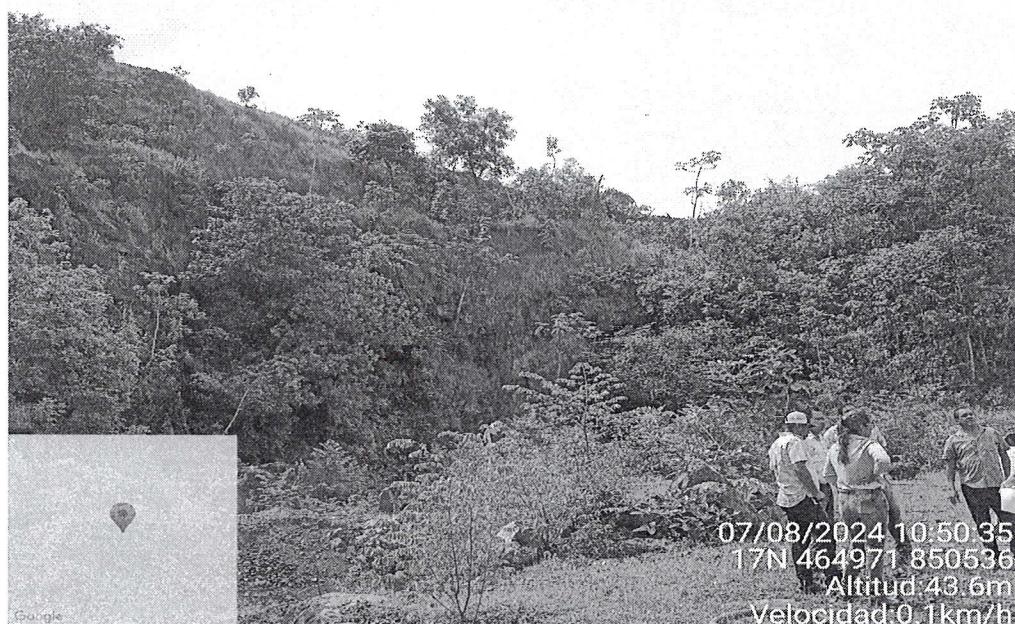
E 464971
N 850536

*Ilustración No.2 Área intervenida del proyecto.
Fuente Inspección realizada el 08/07/2024.*
